# 肱川阿蔵箇所 支川との合流部における 漏水対策検討の事例

肱川緊急治水対策河川事務所 工務課 工務係員 島内 尚之  
那賀川河川事務所 工務課 工務課長 三國 宣仁  
大洲河川国道事務所 工務第一課 水防企画係長 井上 博義

キーワード 堤防, 浸透, パイピング, 牽引式電気探査

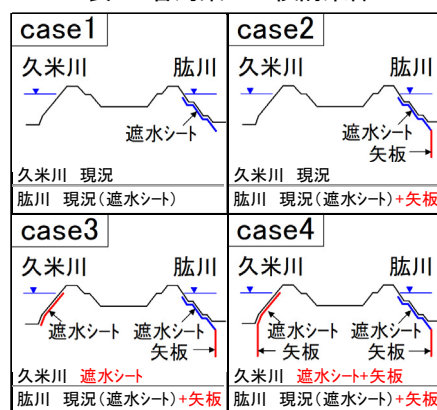
図-8 降雨外力の有無によるG/Wの比較図

図-8 に降雨外力の有無による G/W の比較図を示した。case1~case3 では降雨外力の有無による差は比較的少ないが、case4 では差が大きい。これは、case1~case3 では外水の影響を受けているため降雨の有無による影響が相対的に少ないが、case4 は矢板によって締め切ることで外水に対する浸透は抑制されるが、降雨により堤体内の水位が上昇し G/W が僅かに基準を下回ったものと考えられる。このような場合、たとえ降雨により漏水が発生したとしても外水からの浸透は抑えられていることから、パイピングが進展し、破堤に繋がるような現象は生じないものとする。

地盤高は相対的に低く内水が溜まりやすい箇所であり、流末の確保も困難であるから適用性は低い。したがって断面③は、case4 の対策により両方の河川からの浸透水を抑制し、降雨により破堤には至らないまでも漏水は発生する可能性があるため、モニタリングによって監視することとした。図-9に対策範囲を示した。
