# 道路防災点検業務へのLP図の活用事例

## —愛媛県南予地域の例—

今回、防災カルテ点検箇所では航空レーザ測量による詳細図を用いた地形判読を行い、現地と比較した。また、地すべり地における傾斜量変化図を作成し、斜面安定度を検討したので、その成果を報告する。

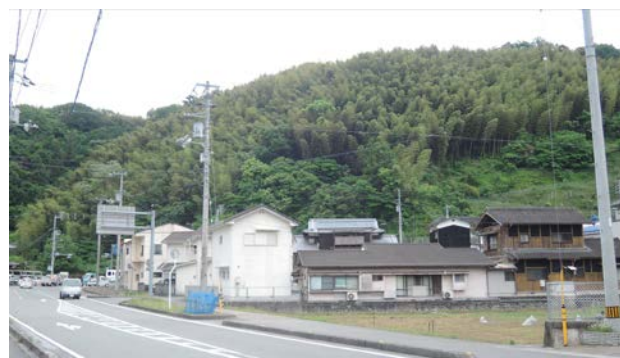
写真 - ② 業務地全景

業務地は愛媛県南予地域に属し、国道56号に面した東南東 - 西北西に伸びる尾根の北斜面である。尾根には緩斜面が連続し、斜面は段々畑の形状をなした耕作地跡であり、現在は竹林となっている。毎年1回の防災カルテ点検対象地となっており、平成8年度から防災カルテ点検を行っている箇所でもある。

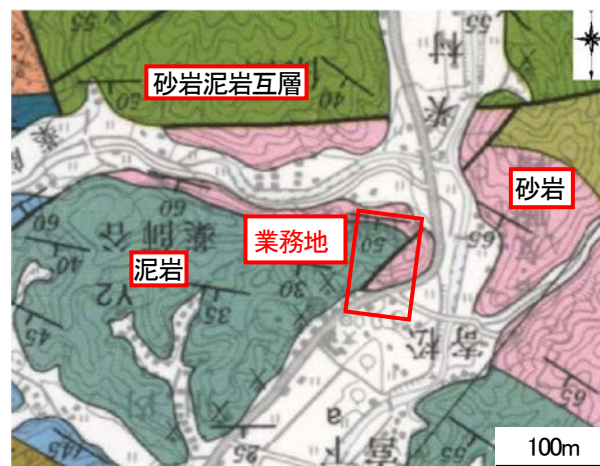
図 - 3 業務地周辺の地質図

業務地の地質は、西南日本外帯の四万十帯北帯寄松層に属する。寄松層は、砂岩及び泥岩が構成し、地層の走向は東南東 - 西北西、傾斜は砂岩分布域が $50\sim 65^{\circ}$  N、泥岩分布域が $30\sim 45^{\circ}$  Nである。地層は北傾斜の同斜構造をなしている。業務地付近では、砂岩と泥岩の分布を境する地質境界断層が北東 - 南西方向に伸びる。
