# トッピング変状が懸念される地質帯における リスク低減の取り組み

中村河川国道事務所 調査課 松本 裕太

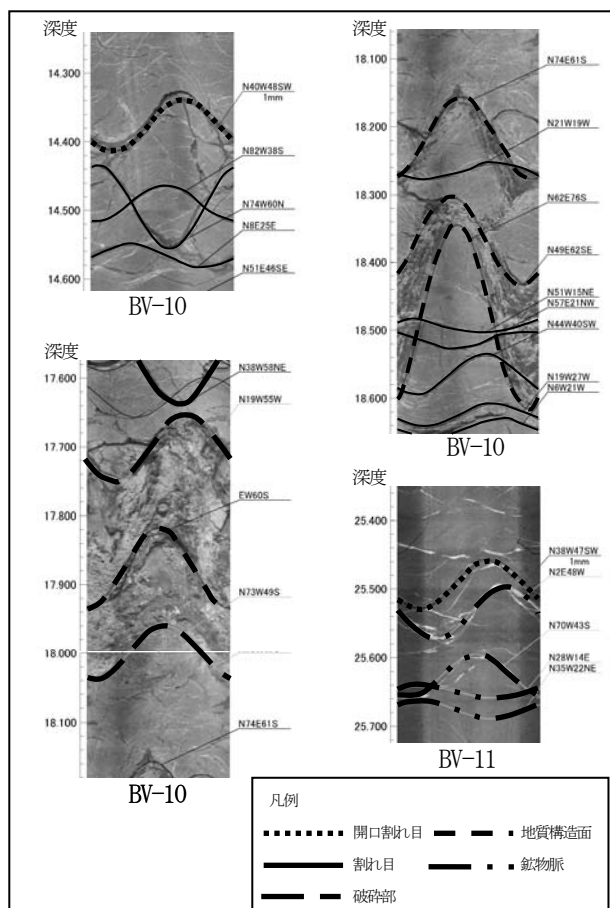
このため切土計画深度における層理面の走行・傾斜を明確にするため、過去のトップリングが発生した切土のり面と同方向でのボーリング孔3箇所、ボアホールスキャナーを実施することとした。ボアホールスキャナーの観測結果については、以下の5種類に区分して整理を行った(写真-3)。

- ① 開口割れ目：画像上で1mm以上の開口が認められる割れ目。
- ② 割れ目：画像上で70%以上連続している割れ

- 目。
- ③ 破碎部 : 破碎した部分が 5cm 以上の幅を持つ場合。
- ④ 地質構造面 : 堆積中の層理・葉理、火山岩や深成岩中の流理離構造。本調査では基盤岩の層理面を対象
- ⑤ 鉱物脈 : 鉱物が脈状に割れ目を充填しているもの。
