# 国道 11 号吉野川大橋の 橋梁補修と橋面舗装修繕の一体化施工について

徳島河川国道事務所 道路管理第二課 渡部 貴仁  
徳島河川国道事務所 道路管理第二課 課長 古川 俊彦  
徳島河川国道事務所 道路管理第二課 維持修繕係長 十川 倫男

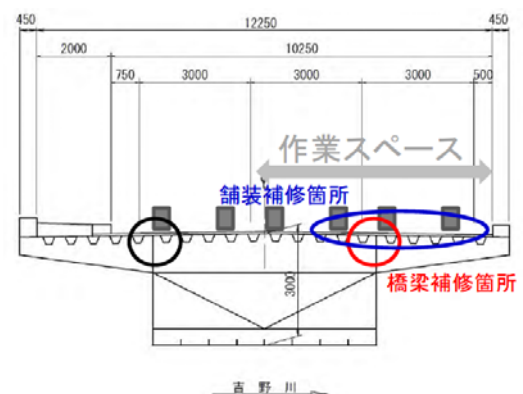
### 【夜間通行規制による施工のデメリット】

- ・舗装打換えでは、日々交通開放が必要で、舗装打換えは約10m/日の施工が限界
- ・一旦仮舗装にて交通開放するが舗装継ぎ目が多くでき、平たん性が劣る  
(最後に切削オーバーレイにより平たん性を確保)
