# 砂防堰堤腹付時のコンクリート品質向上のための現地試験施工について

四国山地砂防事務所 工務課 泉 佳樹

本報告では、渋谷第2号堰堤（重信川水系表川）の改良工事において腹付けコンクリートの品質向上を目的として、コンクリートの施工条件を変えて実施した現地試験施工の調査結果を報告する。

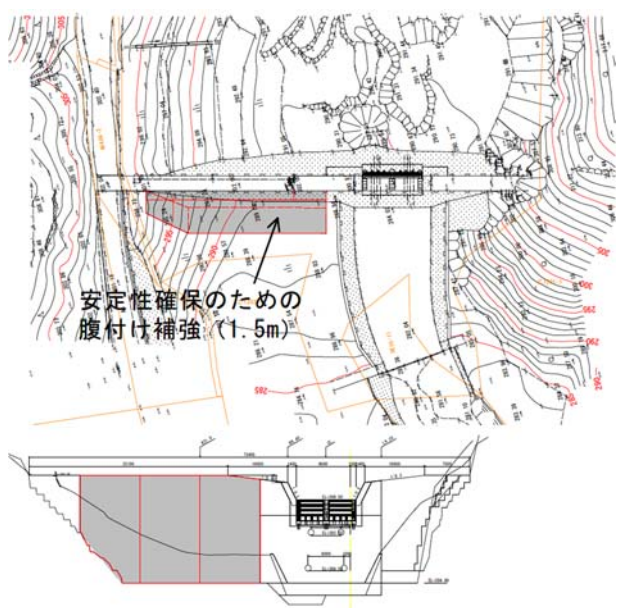
図-2 渋谷第2号堰堤腹付け補強図面

補強方法は、既設堤体にコンクリートの打継増厚を行うことで堰堤断面を拡大し、堤体の安定性を確保する工法である。本工事では、透過型堰堤化に伴う安定性確保のため、堤体下流側に1.5mの腹付け補強を行った。

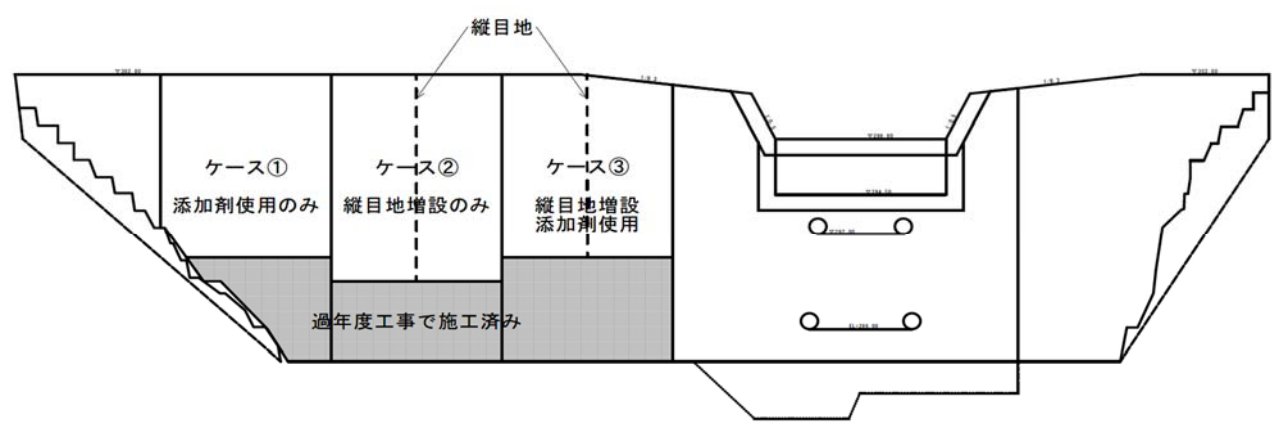
図-4 3ケースの試験施工

渋谷第2号堰堤では、腹付けコンクリートのひび割れ対策として、条件の異なる3ケースで試験施工を行った。(表-1、図-4)

ケース②は、1ブロックをL=5mとして縦目地を増設した。コンクリートは、1ブロックをL=10mで施工することが一般的であるが、過年度工事のひび割れ原因である乾燥収縮は、既設堰堤に外部拘束されたことにより発生した。外部拘束は、打設するコンクリートの長さ（L）と高さ（H）の比（L/H）に大きく影響し、その比が小さいほど拘束は緩和される。また、部材寸法を小さくすることで、水和熱の発生が低減することを期待して採用した。

ケース③は、過年度工事で多くひび割れが確認された箇所であり、本工事で最もひび割れの発生が懸念されることから、縦目地の増設と混和剤を併用して施工した。縦目地の増設により、部材寸法を小さくして水和熱の発生を抑制するとともに混和剤の使用により、コンクリートの収縮を低減させる効果を期待して採用した。

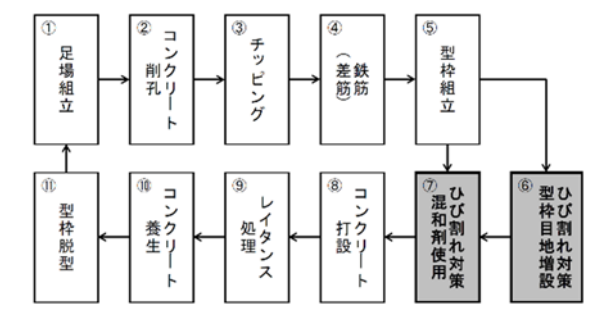
図-3 渋谷第2号堰堤腹付けの手順

本工事の腹付け及びひび割れ対策は、図-3の手順で施工した。ひび割れ対策としては、⑥型枠目地増設、⑦混和剤使用とした。また、対策効果を比較するため、ケース①は混和剤の使用のみ、ケース②は縦目地の増設のみ、ケース③は、混和剤の使用と縦目地の増設を併用して施工した。

※ケース①で⑦、ケース②で⑥、ケース③で⑥⑦を施工する。

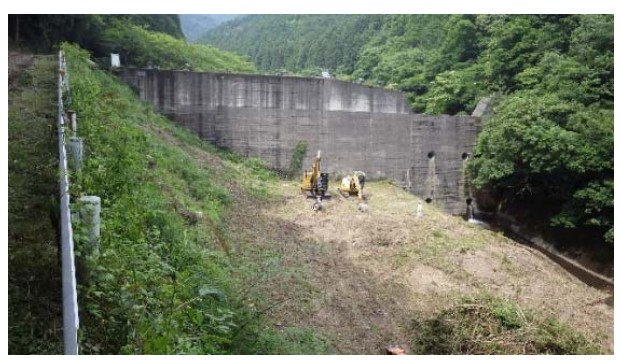
写真-2 渋谷第2号堰堤 (改良前)

渋谷第2号堰堤は昭和55年に建設された砂防堰堤であり、令和2年度に流木等の補足効果を向上するために鋼製スリットを設置するとともに、既設堰堤のコンクリートによる腹付け補強を行った。

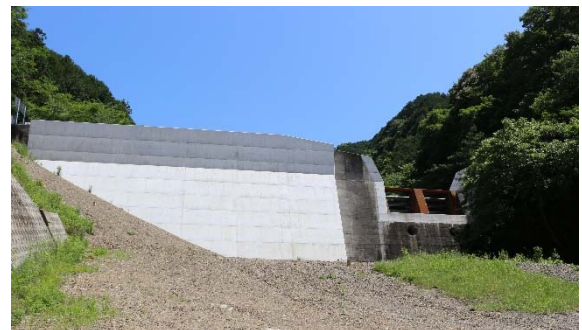
写真-6 渋谷第2号堰堤（改良後）

今回の現地試験施工で実施した混和剤の使用と縦目地の増設による効果を比較すると、縦目地を増設して部材断面を縮小する対策が効果的であることが判明した。また、堰堤に腹付けコンクリートを施工する場合、既設堰堤が拘束体になることや気象条件等の影響により、混和剤のみではひび割れ抑制の効果が不十分になる可能性がある。本工事で行った対策以外にも、熱膨張係数の小さい骨材（石灰石など）や膨張剤、自己収縮の小さいセメント（低温ポルトランドセメント等）などを使用することで、温度ひび割れを制御できるのではないかと考えられる。
