物部川・仁淀川・高知海岸（国管理区間）  
利用者危険箇所の対策

令和6年4月26日改訂

高知河川国道事務所

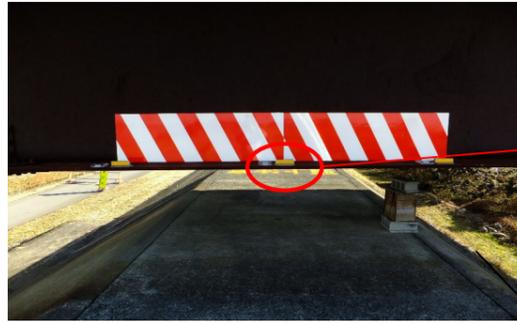
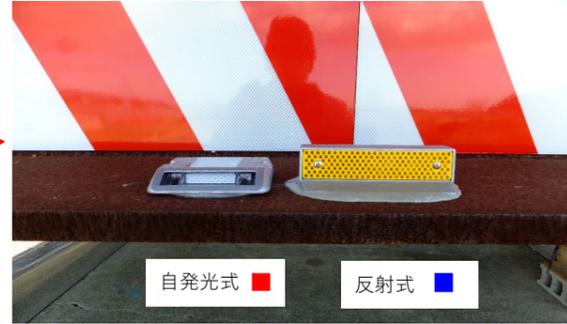
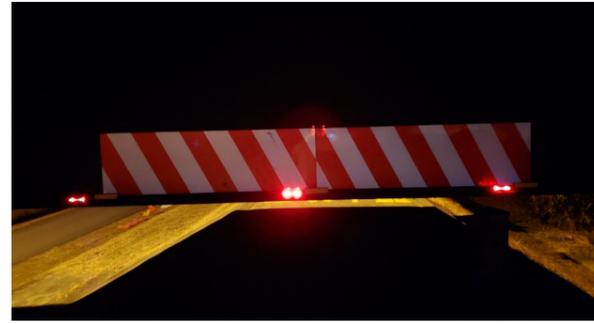
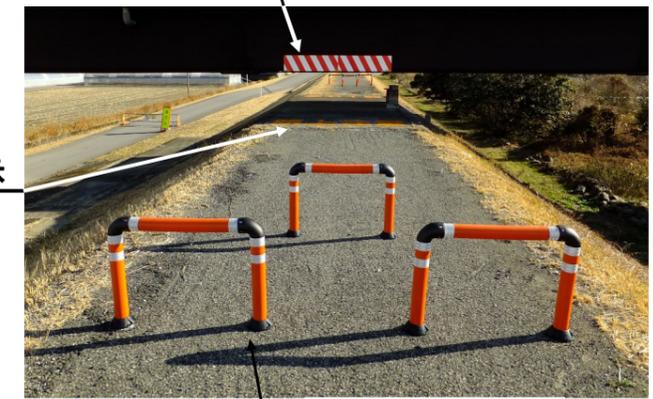
注意喚起  
・反射板  
・視線誘導標  
(自発光式、反射式)

- ① 分岐点には門型車線分離標と線形誘導標を設置して進入を防止。
- ② 橋桁の10m程度手前にも門型車線分離標を設置し、橋桁への衝突を防止。
- ③ 門型車線分離標は、直進で通過できないように設置。
- ④ 車椅子による進入を考慮し、図示のとおり間隔を確保。
- ⑤ 門型車線分離標は、気付かずに進入した車両等が衝突した際にも破損の少ない、柔らかな素材とする。
- ⑥ 橋桁部の路面に「頭上注意」の注意喚起表示を行うほか、視認性の悪い橋桁において、反射板、視線誘導標(自発光式、反射式)を設置。
