物部川・仁淀川（国管理区間）  
利用者危険箇所対策

令和4年2月1日

高知河川国道事務所

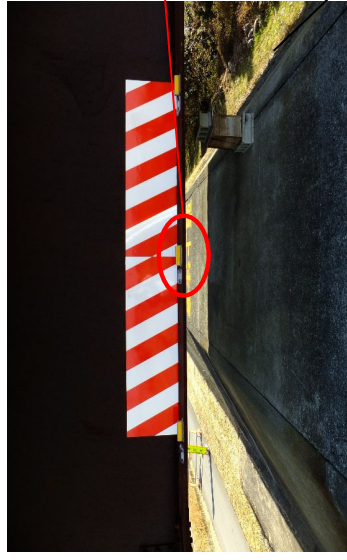
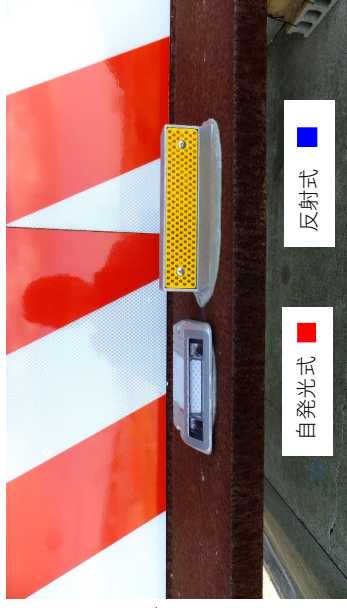
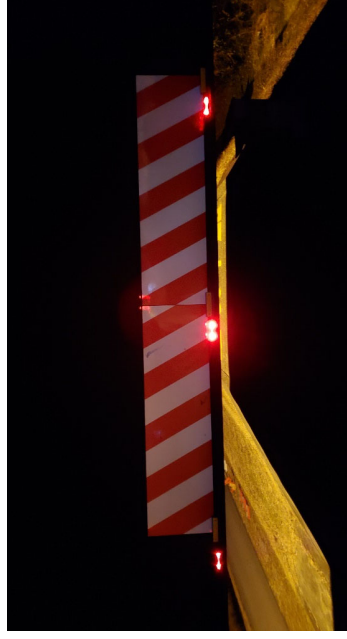
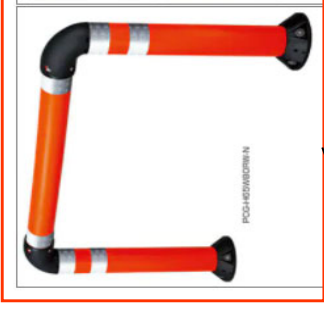
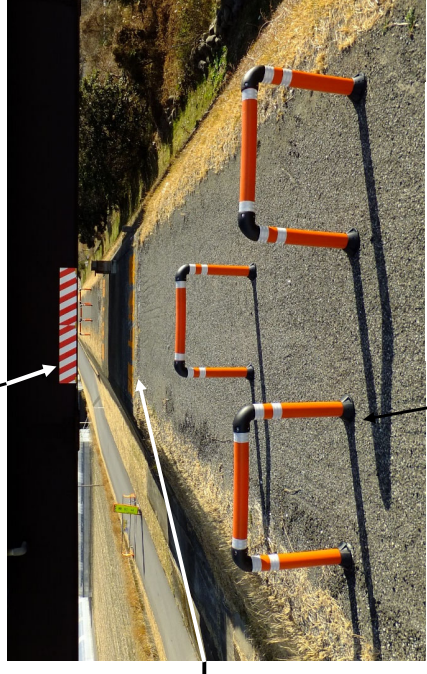
反射板にて表示(赤白)

視線誘導標(自発光式、反射式)

夜間時状況

門型車線分離標

注意喚起  
・反射板  
・視線誘導標  
(自発光式、反射式)

- ① 分岐点には門型車線分離標と線形誘導標を設置して進入を防止。
- ② 橋桁の10m程度手前にも門型車線分離標を設置し、橋桁への衝突を防止。
- ③ 門型車線分離標は、直進で通過できないように設置。
- ④ 車椅子による進入を考慮し、図示のとおり間隔を確保。
- ⑤ 門型車線分離標は、気付かずに進入した車両等が衝突した際にも破損の少ない、柔らかな素材とする。
- ⑥ 橋桁部の路面に「頭上注意」の注意喚起表示を行うほか、視認性の悪い橋桁において、反射板、視線誘導標(自発光式、反射式)を設置。
