日下川新規放水路の施工技術等の検討について

国土交通省四国地方整備局
高知河川国道事務所

1. 事業概要

2. 地質等を考慮した施工方法の検討

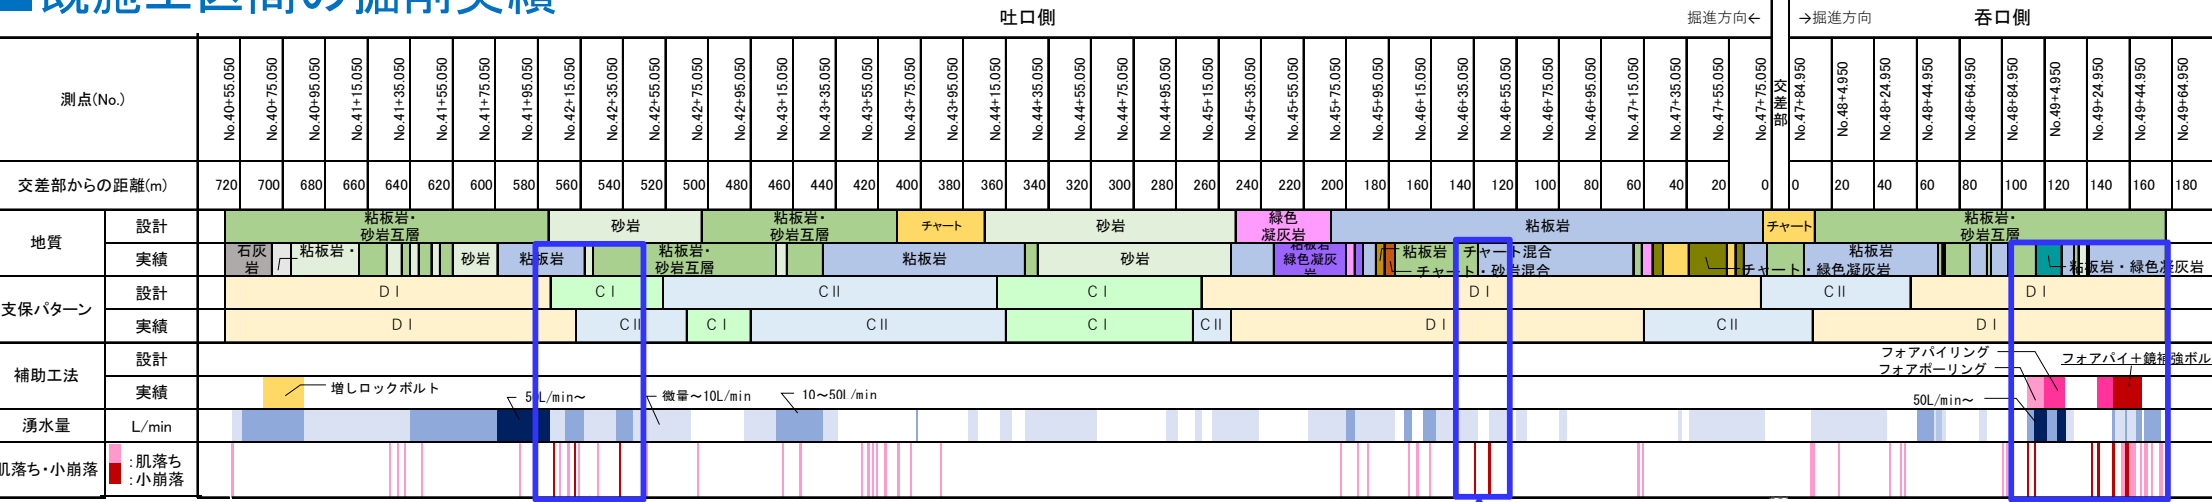
■既施工区間の掘削実績

- 既施工区間の肌落ち等発生箇所は、粘板岩を含む地質境界部で発生。
- また、事前の地質評価に基づく地山等級や地質境界とは異なる状況であることが判明。
- 未施工区間も多くの地質境界(蛇行により縦横に介在)が存在すると想定され、地質境界部において肌落ち等のリスクあり。

小崩落箇所(3箇所)

小崩落箇所(2箇所)

小崩落箇所(7箇所)

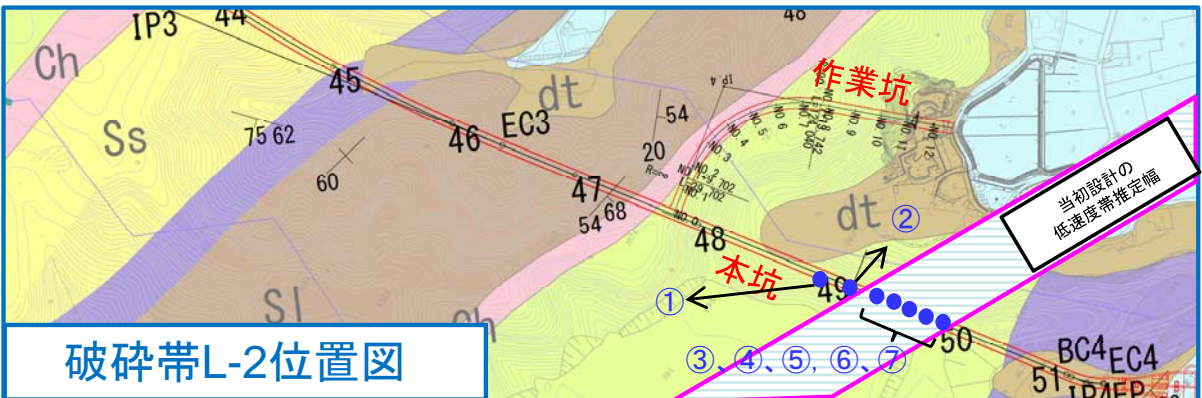
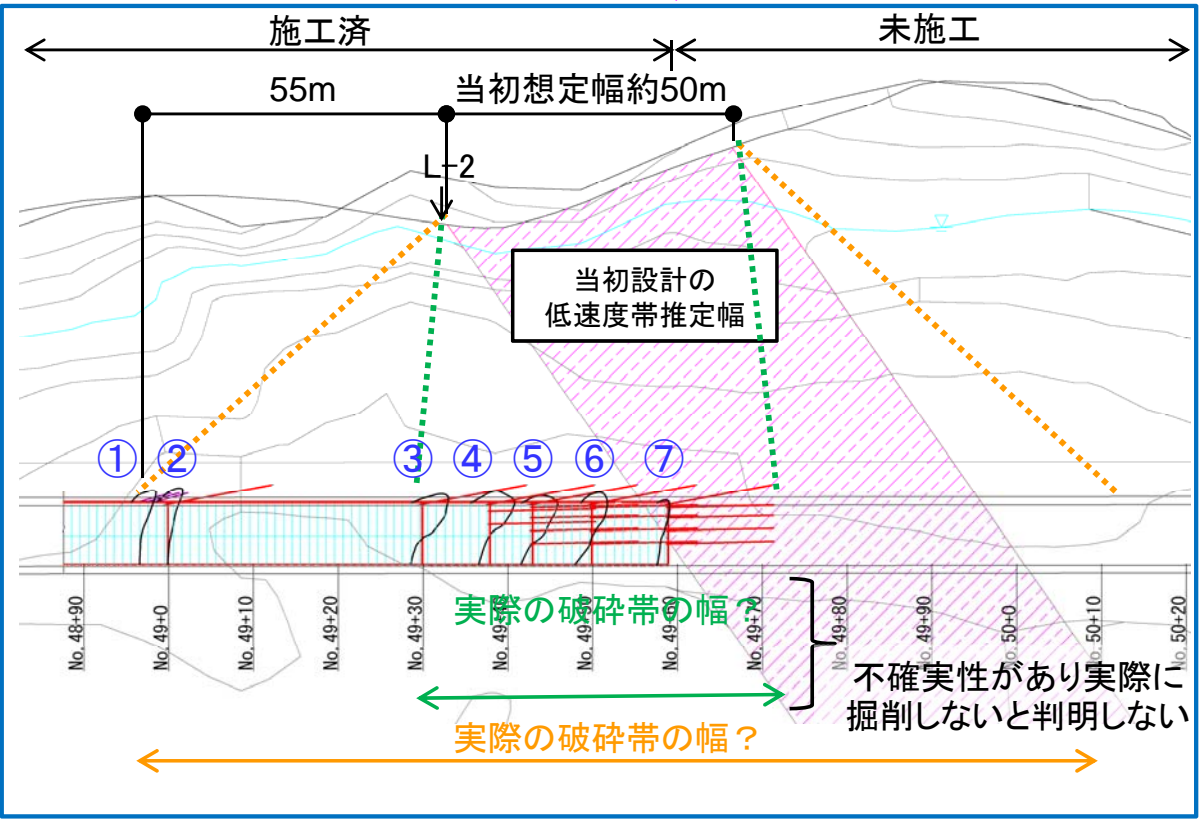
- 設計で想定していた破砕帯L-2よりも約55m手前より小崩落が発生し、補助工法を実施。
- 設計時の調査結果で得られた破砕帯の推定位置や推定幅との違いがあり、不確実性がある。

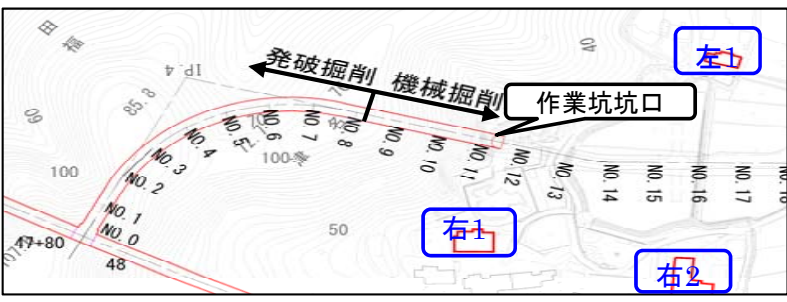
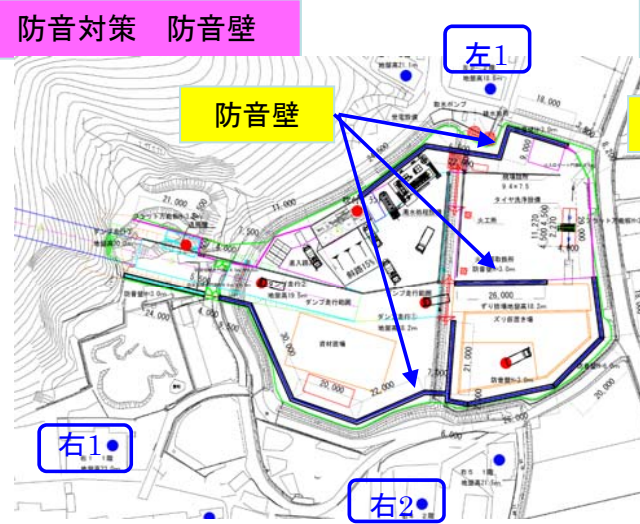
防音対策 コンクリートパネル式防音扉

○防音壁及び防音扉の設置後に発破掘削を開始。騒音は発破開始後、管理値を超過。掘削が進むに従い若干減少傾向にはあるが、引き続き管理値を超過した。

標準的な防音扉(ガラスウール) → 変更した防音扉(コンクリートパネル)

- ・ガラスウール充填(t=100)
減音効果
騒音 : 13dB(カタログ値)
- ・コンクリートパネル(t=200)
減音効果
騒音 : 21dB(実測値)

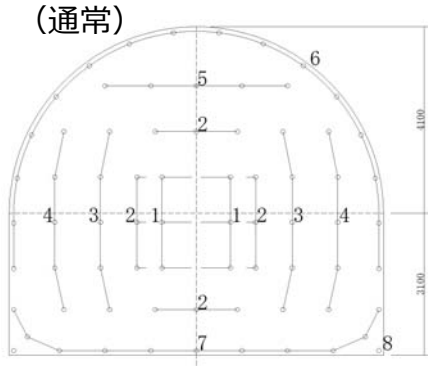
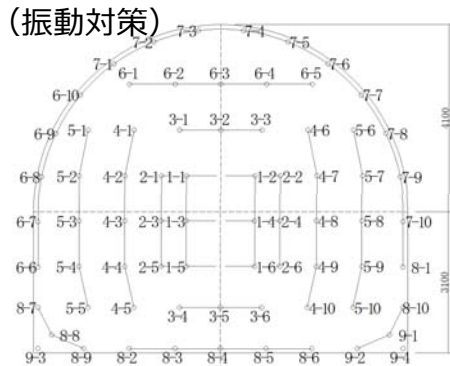
通常、1段～8段(10孔/段程度)で分割するが、高精度電子雷管により1孔/段に分割し、斉発薬量を低減することで振動を減少。

段発電気雷管による発破
1段(10孔/段程度)0.25秒間隔

高精度電子雷管による発破
1段(1孔/段)0.03秒間隔

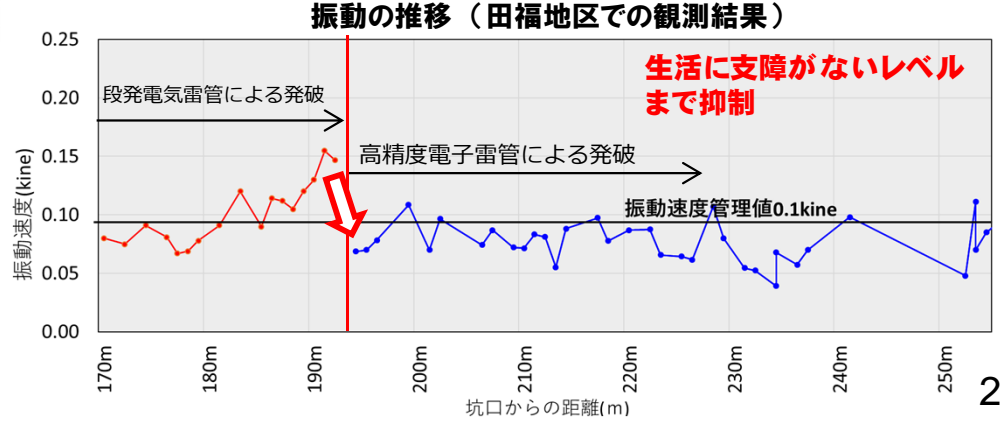
生活に支障がないレベルまで抑制

振動速度管理値0.1kine

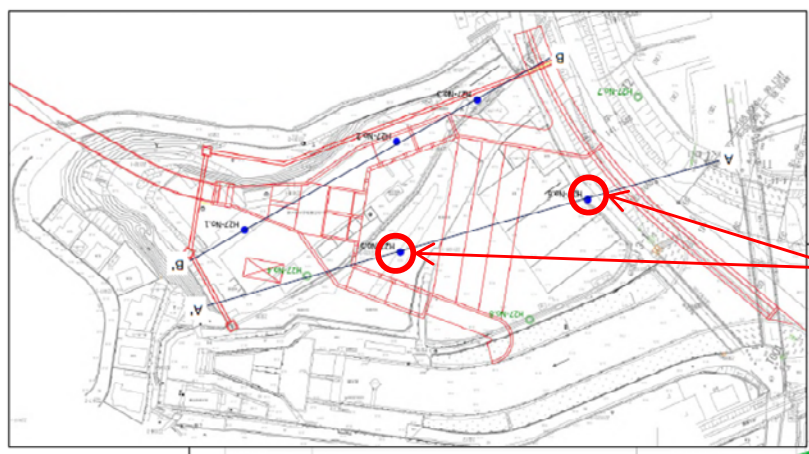
砒素等の基準不適合

- 国土交通省では、新規放水路呑口部の土砂掘削箇所において自主的に土壌の調査を実施。
- 概略の6箇所の調査結果は以下のとおり。不適合となった砒素、鉛は、いずれも地表面より3m以深の土砂で確認(平成28年3月に結果を公表)。
- 土壌含有量は調査対象となる8種の重金属すべてで基準に適合。
- 土壌溶出量は砒素、鉛が土壌溶出量基準に不適合(第二溶出量基準は適合)。ふっ素は土壌溶出量基準に適合していたものの、基準値の0.5倍を超過。その他の重金属は適合。

調査項目	調査結果(最大値)	土壌溶出量基準	判定
カドミウム	0.001mg/L未満	0.01mg/L以下	適合
六価クロム	0.02mg/L未満	0.05mg/L以下	適合
水銀	0.0005mg/L未満	0.0005mg/L以下	適合
セレン	0.002mg/L	0.01mg/L以下	適合
鉛	0.013mg/L	0.01mg/L以下	不適合
砒素	0.032mg/L	0.01mg/L以下	不適合
ふっ素	0.53mg/L	0.8mg/L以下	適合(ただし、基準値の0.5倍を超過)
ホウ素	0.2mg/L	1mg/L以下	適合

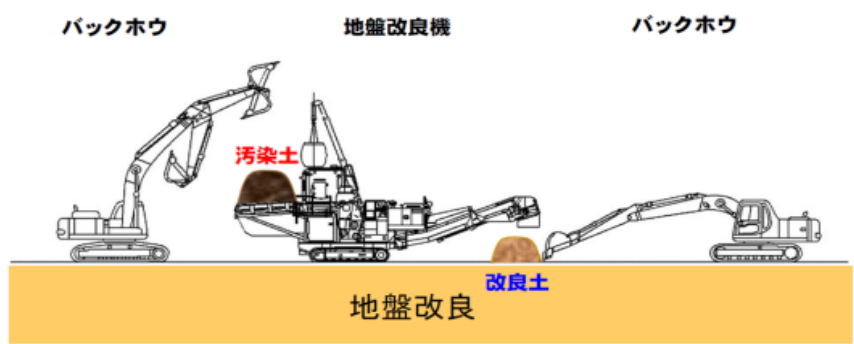
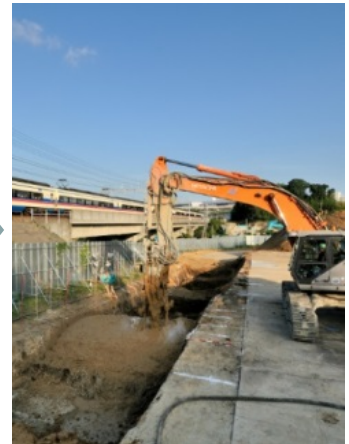
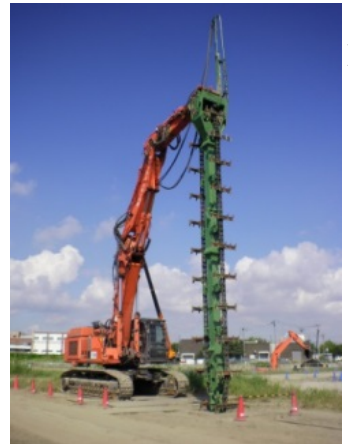
当初(自走式改良機)
 ➢ 十分に混ざらない
 ➢ 土砂の含水比が高いと混合できない

適正な処理のため、自走式改良機を改め、中層混合処理工法を適用。

➢ 中層混合処理工法(パワブレンダー等)を用いることで約10mの深さの土壌に対して固化剤を均一に混ぜる事が可能に。

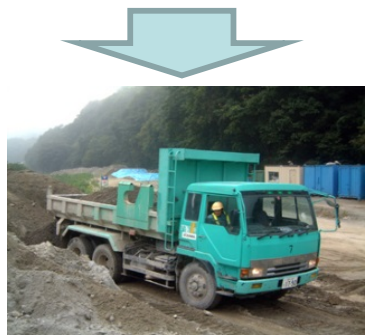
土壌掘削により、地下水を含む軟弱な粘土層を確認

➢ 不溶化させた基準不適合土壌を、処理場へ運搬予定
