第 9 回 那賀川総合土砂管理技術検討会

【那賀川総合土砂管理モニタリング調査の実施状況について】

令和 8 年 2 月 2 0 日

那賀川総合土砂管理検討協議会

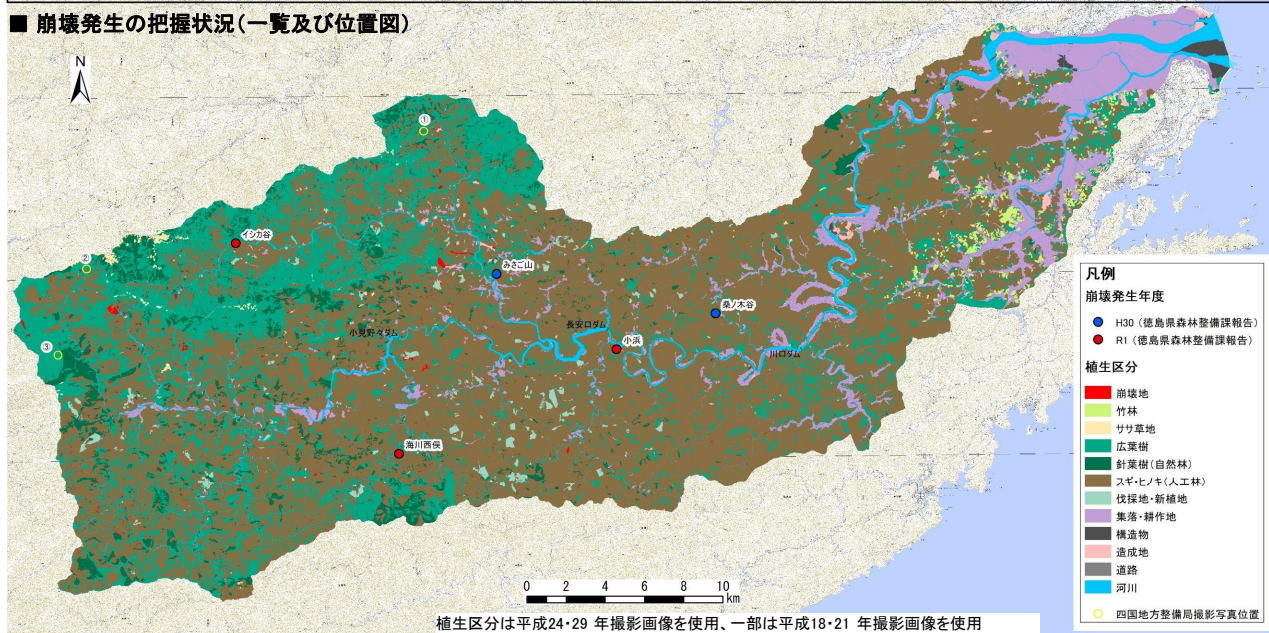
■ 崩壊発生の把握状況(一覧及び位置図)

- 平成30年度には2箇所、令和元年度には3箇所の崩壊発生が確認されており、確認された崩壊はいずれも小規模である。
- 令和2年度、令和3年度、令和4年度、令和5年度、令和6年度、**令和7年度に新たに発生した崩壊は確認されていない。**

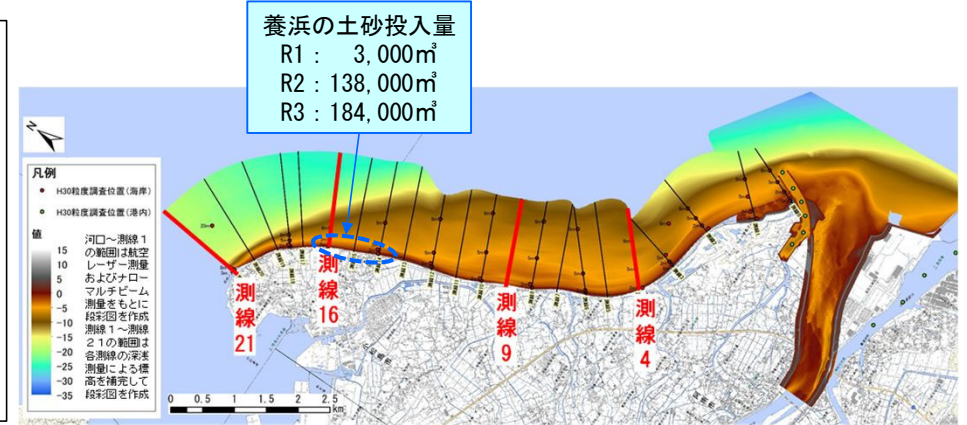
- 平成30年度～令和5年度に坂野海岸・今津海岸で実施した深浅測量を比較した。
- 【坂野海岸(測線16)】
 - H30～R4においては、R1～R3に吉野川で発生した浚渫土を用いた養浜を実施し、R2に約2m、R3に約1mの堆積がみられ、R3～R5に養浜された土砂の侵食がみられる。
 - R5～R6に、水深2m～3m付近において養浜された土砂の約40cmの侵食がみられる。
- 【坂野海岸(測線21)】
 - H30～R5に、全体的に約30cmの堆積がみられる。
 - R5～R6に、全体的に約40cmの侵食がみられる。
- 【今津海岸(測線4)】
 - H30～R6の横断形状の変化は小さい。
- 【今津海岸(測線9)】
 - H30～R5で消波ブロックの岸側で堆積し、沖側で侵食が進行している。
 - R5～R6では消波ブロック周辺で堆積・侵食が発生しH30地形に近づく結果となっている。
