令和4年12月16日  
大洲河川国道事務所  
肱川ダム統合管理事務所  
山鳥坂ダム工事事務所

## 肱川の渇水状況について

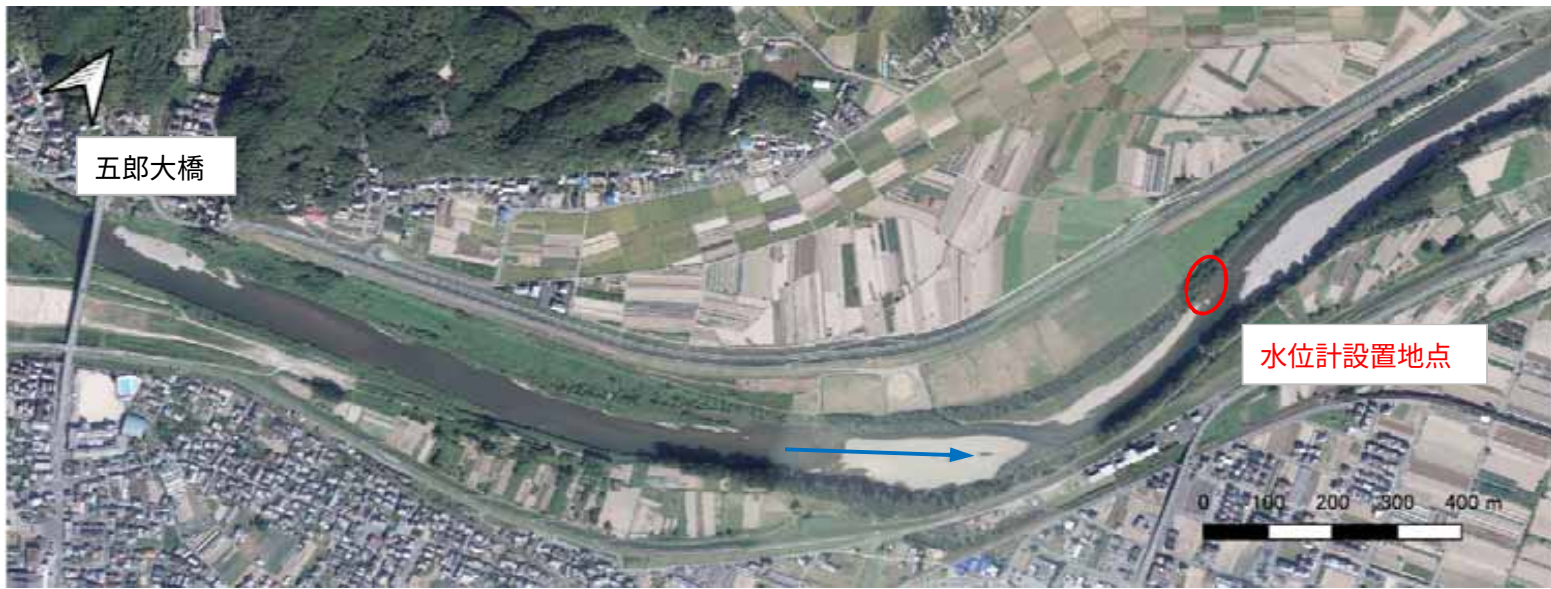
渇水時におけるアユ産卵場調査

| 調査日：令和 4年 12月 13日 (火) | | 天候：雨後曇 | |
| 調査地点 | 肱川本流<br>五郎大橋下流 | | |
| アユの確認状況 | 確認なし | 産卵の有無 | 有 ・ 無 |
| 最浅部の水深(m) | 0.08 | 最深部の水深(m) | 0.19 |
| 補足 | 水中部の白濁は確認されず、河床に堆積物なし。前回調査からの水深低下は確認されず、今後調査予定がないことから水位計撤去。 | | |

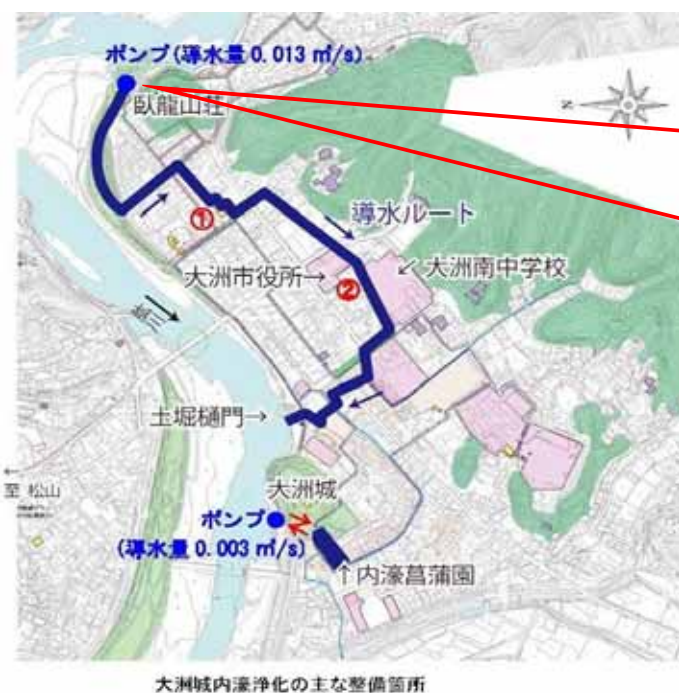
取水ポンプ設置箇所（R4.12.7撮影）

大洲市肱南地区（土堀川）へは大洲城内濠浄化として肱川に設置した取水ポンプで導水していますが、水位低下に伴い12月6日からポンプが停止しております。水位低下に伴うポンプ停止は運用開始以来今回初めてです。

なお、通常時の写真に写っているコイについては既に大洲市により内濠菖蒲園に移動済みです。現在、復旧に向け、検討を行っています。
