## 波介川河口導流路施設（十文字堰）の破損原因と復旧策について

## ～袋体接合部の耐久力不足が原因～

国土交通省高知河川国道事務所が、一級河川仁淀川水系波介川に整備した波介川河口導流路の「十文字堰」（土佐市新居地先）におけるゴム袋体の破損について、原因調査の結果をお知らせいたします。

平成24年10月30日

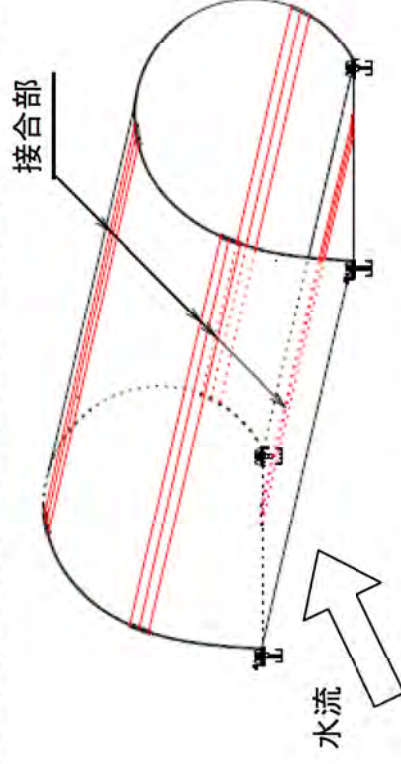
模式図

ゴム袋体は、袋体張力を支える4枚の織布と、これを保護し、気密性等を確保するゴム層から構成されています。また、製造上の制約から、横方向に4ヶ所の接合部があり、接合部は階段状に加工されたものを突き合わせた構造となっています。
