## 令和 7 年度 第十堰周辺の現状調査結果の公表

第十堰は、宝暦 2 年(1752 年)に建設されて以降、今日まで約 270 年の歳月を経過し、堰の老朽化が進むほか、洪水時においては、堰上流のせき上げ、斜め堰を直行する流れによる堰下流の局所深掘れ及び堰左岸側における堰を迂回する流れの発生による影響が懸念されており、このような状況を把握するため、平成 16 年より堰周辺における調査を毎年実施しています。

## 令和7年度 第十堰周辺の現状調査結果について

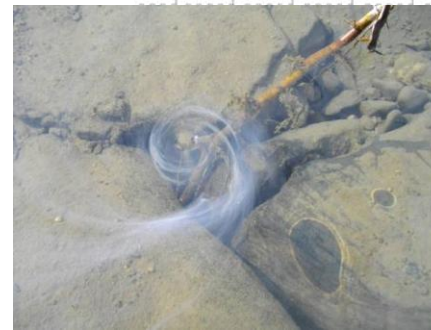
令和元年度調査による空洞化推定範囲

- 令和7年度調査において、強反射が確認された箇所でもコア削孔を行った結果、空洞推定範囲No.2、空洞推定範囲No.3のいずれも空洞を確認した。
- 空洞推定範囲No.3は、本調査で空洞の拡大が確認された箇所である。**

- 今回空洞の拡大が確認された空洞推定範囲No.3は、平成25年に補修工事が行われた箇所の右岸側に位置するため、行き場を失った伏流水が今回確認した空洞周辺に流れ、空洞が形成されたと想定する。
- 今後、要因分析の為、モニタリング調査等を実施する。
