## 堰内部空洞調査 《別添－2》

# 堰内部空洞調査 概要（全体調査）

# 堰内部空洞調査 調査結果（全体調査）

# 堰内部空洞調査 結果まとめ

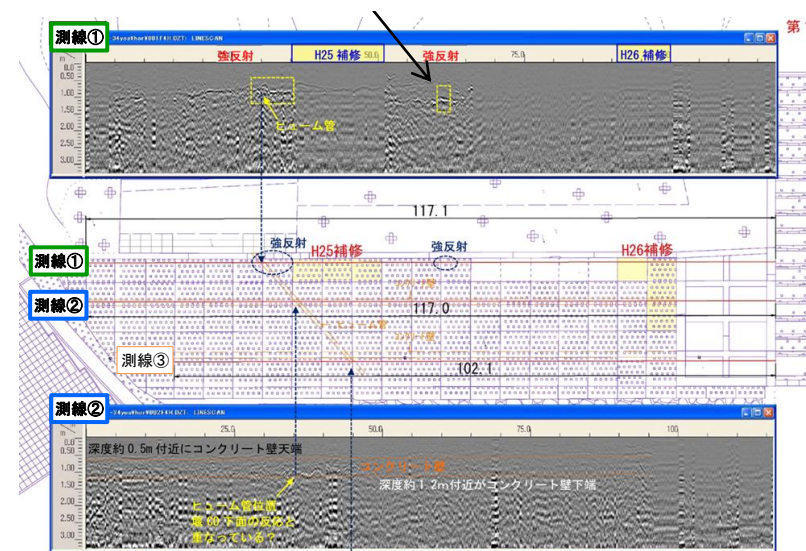
### 参考：【令和元年度 全体調査 地中レーダ記録】

a) エリア①については、深度0.7～1.0m付近に連続性を有する強反射が部分的に確認されている。

b) 令和元年度調査結果と比べ今回調査では、強反射が広く分布している。

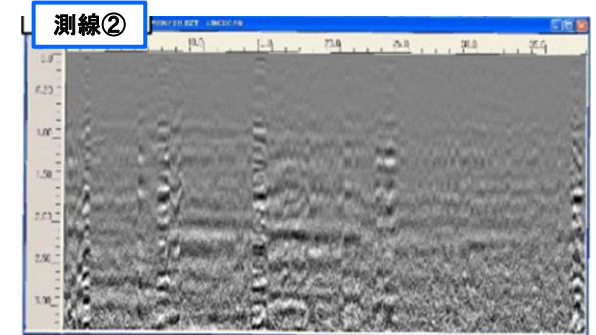
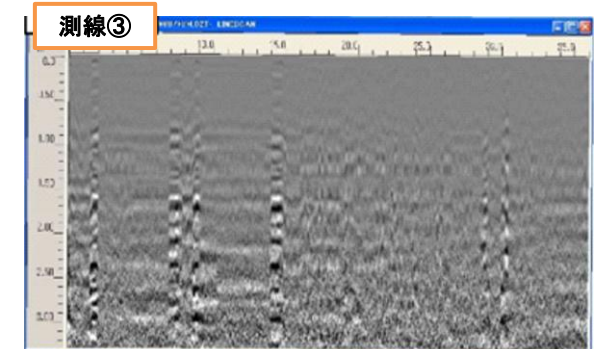
### 参考：【令和元年度 全体調査 地中レーダ記録】

- a) エリア②については、深度1m付近に連続性を有する反射面を検出しているが、明瞭な強反射は確認されていない。
- b) 令和元年度調査の結果と比較しても同様の反応が確認されている。

b) 令和元年度調査の結果と同様、強反射は見られない

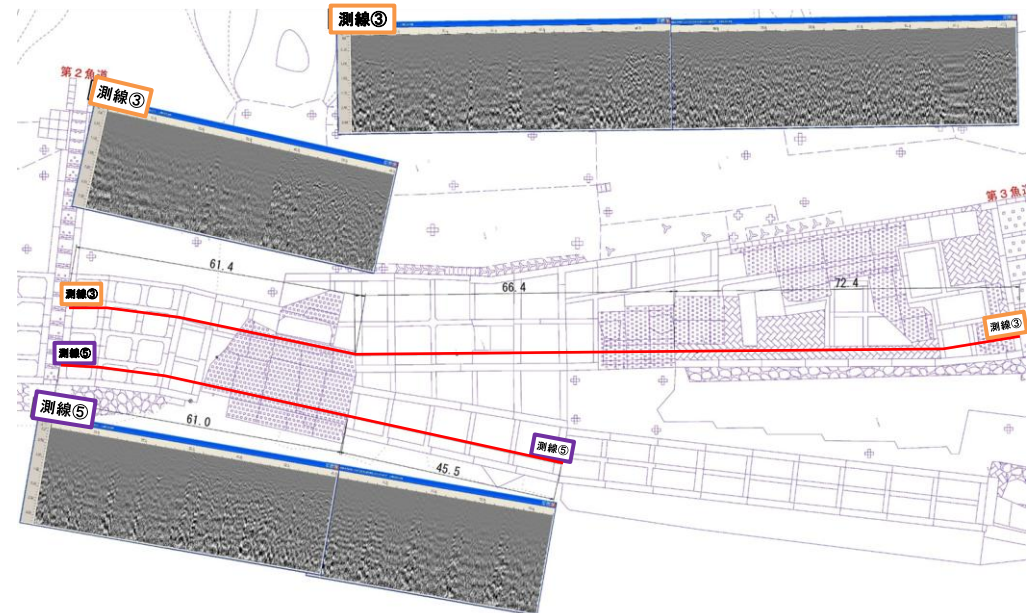
- a) エリア③-2については、距離程40～63m区間で、強い反射が点在する状況が確認されたが、空洞の可能性のある反射までは確認されなかった。
- b) 令和元年度調査結果と同様の反応が確認された。

a) 強い反射が点在する状況が確認されたが空洞の可能性のある反射までは確認されない。

b) 令和元年度調査の結果と同様、強い反射は見られない

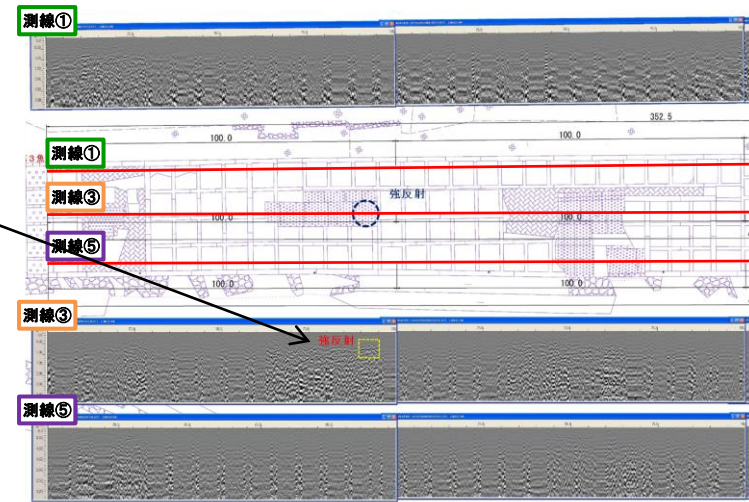
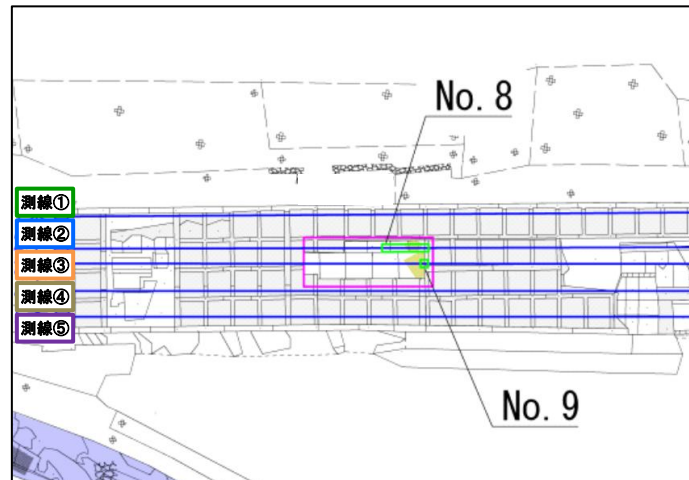
### 参考：【令和元年度 全体調査 地中レーダ記録】

- a) エリア④-1については、測線②の距離程80～93m区間および測線③の距離程92m付近において、深度1m付近に連続性を有する強反射を確認した。  
b) 令和元年度調査結果と比較しても同様の反応が確認された。

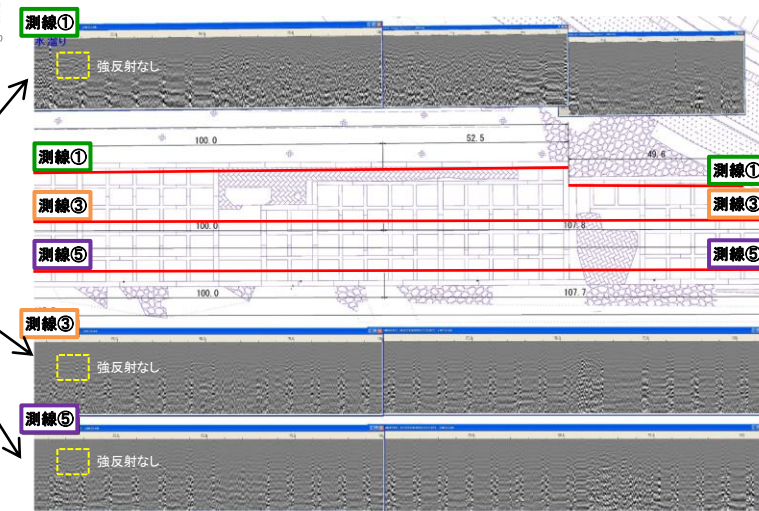
### 参考：【令和元年度 全体調査 地中レーダ記録】

- a) エリア④-2については、距離程215m付近で、連続性を有する強反射を確認した。  
b) 令和元年度調査結果と比較して、新たに連続性を有する強反射が確認された。
