《別紙－1》 形状調査

形状調査

(1) 定点変状調査

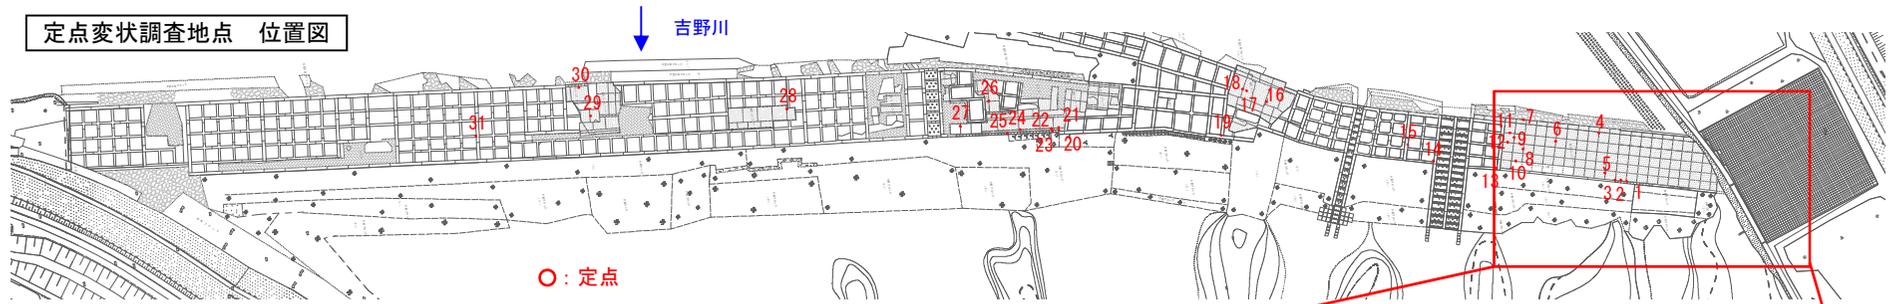
定点変状調査地点 位置図

定点変状調査は、平成16年度調査で抽出された主な変状箇所を定点観測地点として設定し、その後の経年変化を把握しています。

平成25年度の定点変状調査においては、一年を通して吉野川の水位が高く、多くの箇所では測量作業が実施できませんでした。そのため、観測可能であった第一魚道より北側に位置する9箇所のみ実施しました。

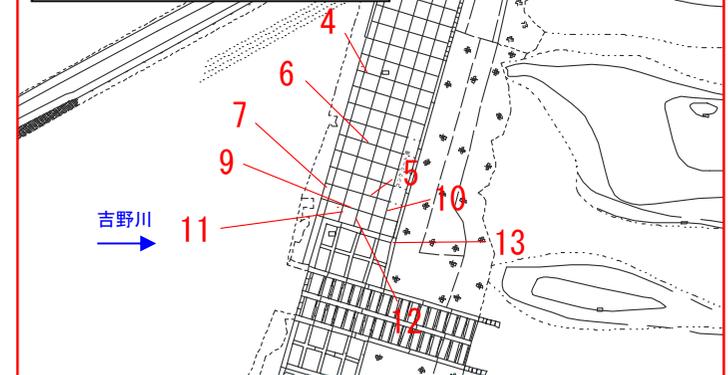
H25 定点変状調査地点 位置図

| 番号 | 地点 内容 | 測定結果 | | 差分 (cm) |
|---|---|---|---|---|
| 4 | 植石コンクリート隙間 | 50.0 | 50.0 | 0.0 |
| 6 | 植石コンクリート隙間 | 50.0 | 50.0 | 0.0 |
| 7 | 植石コンクリートクラック | 50.0 | 50.0 | 0.0 |
| 8 | 植石コンクリート隙間 | 50.0 | 50.0 | 0.0 |
| 9 | 植石コンクリート隙間 | 50.0 | 50.0 | 0.0 |
| 10 | 植石コンクリート隙間 | 50.0 | 50.0 | 0.0 |
| 11 | 植石コンクリート隙間 | 50.0 | 50.0 | 0.0 |
| 12 | 植石コンクリート隙間 | 50.0 | 50.0 | 0.0 |
| 13 | コンクリート枠沈下 | 50.0 | 50.0 | 0.0 |
