## 《別添－2》 空洞箇所の詳細調査

# 空洞箇所の詳細調査（内部状況調査）

コンクリート版の撤去箇所において、変状の要因を把握するため、次の調査を実施しました。

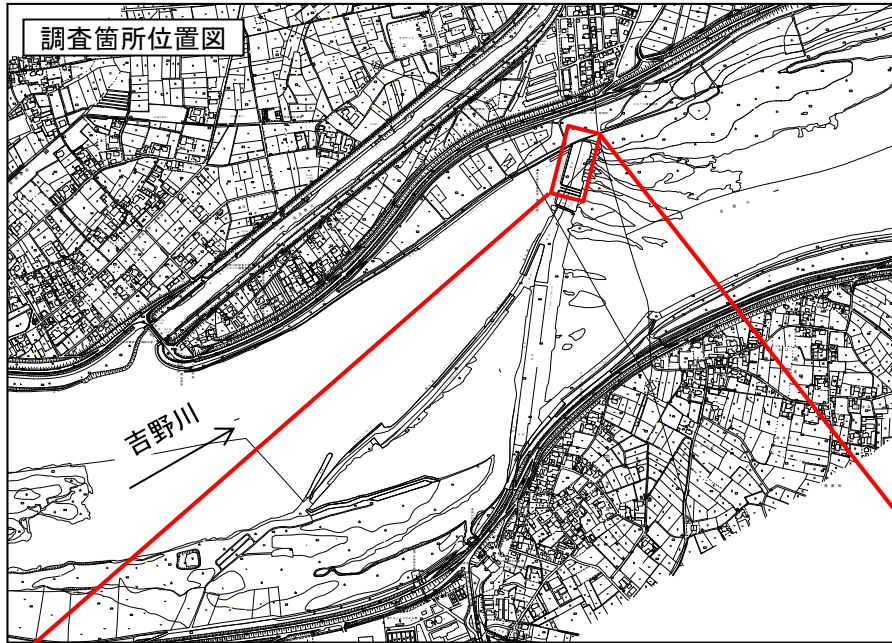
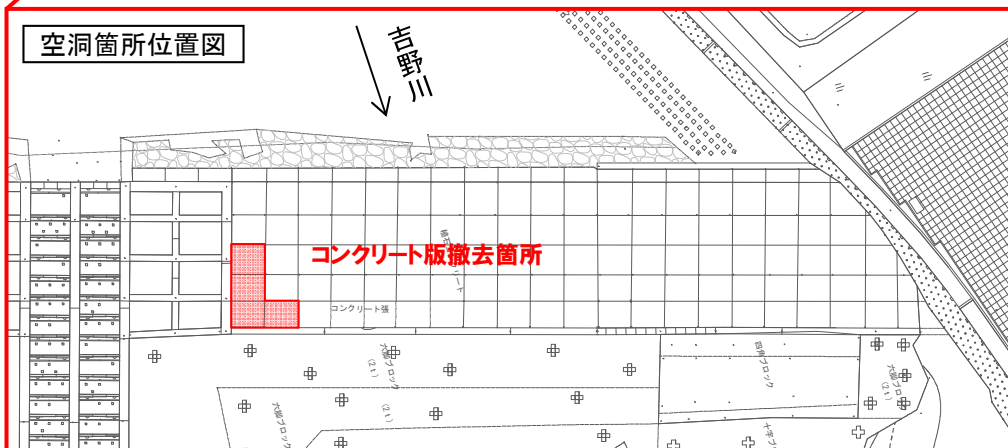
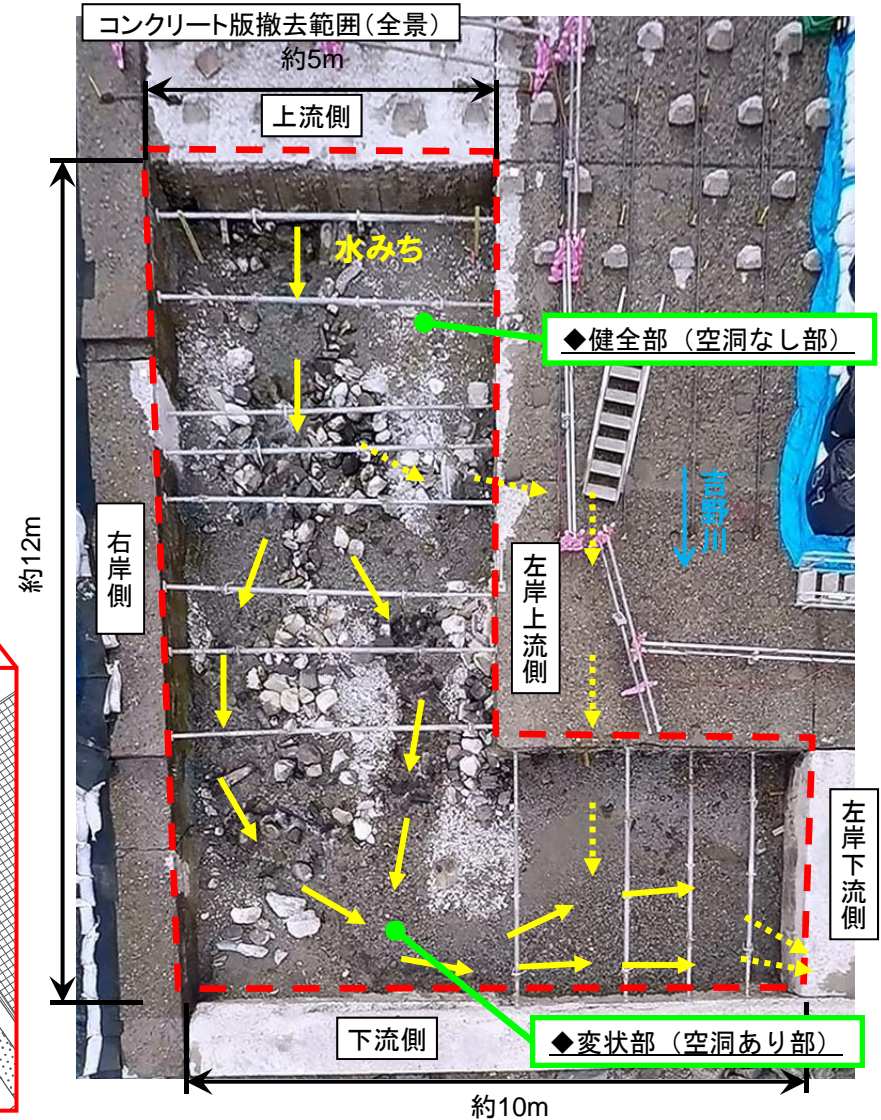
内部状況調査では、簡易測量を行うことにより、内部の空洞進行状況や水みちの分布、流水の痕跡、コンクリート版の保持の状態を確認しました。

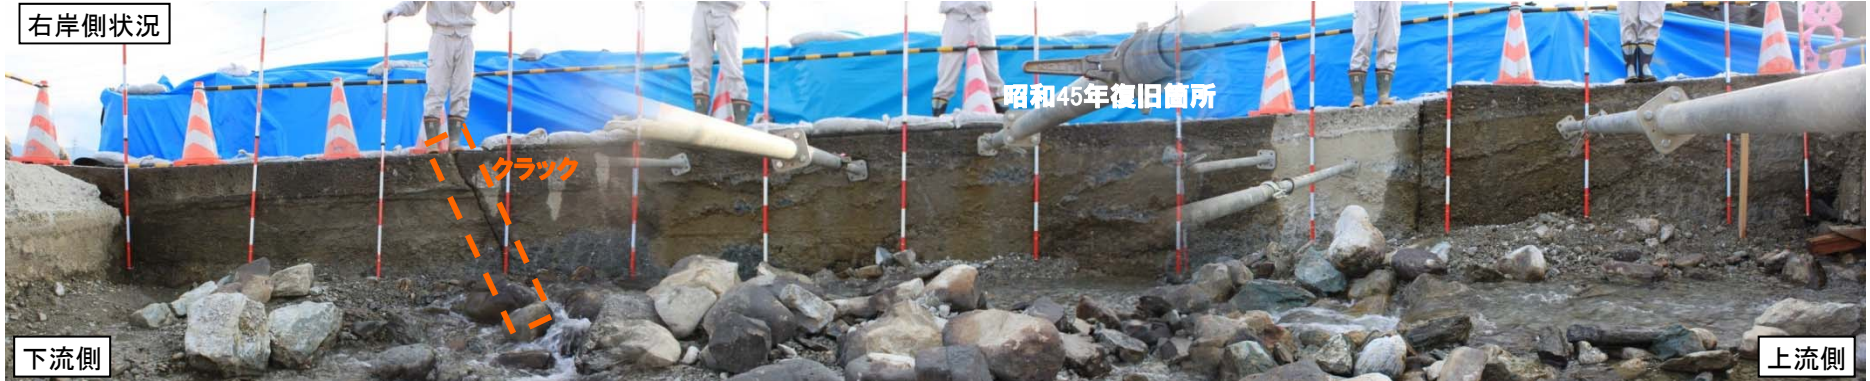
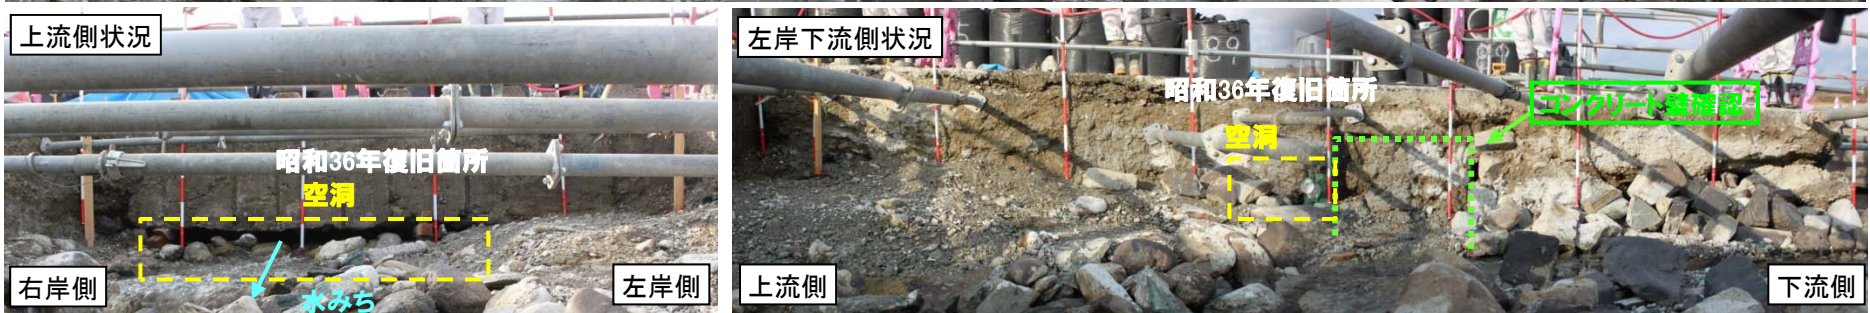
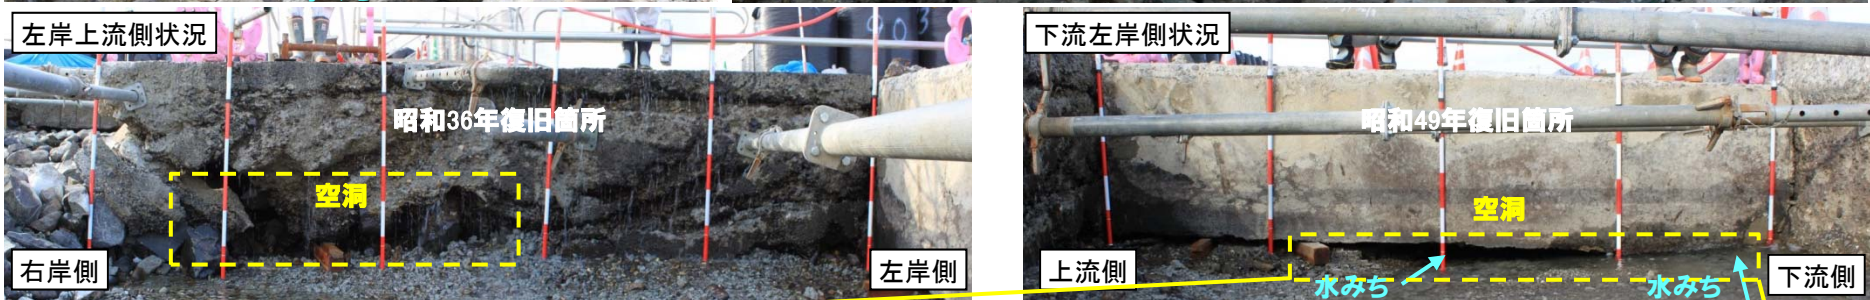
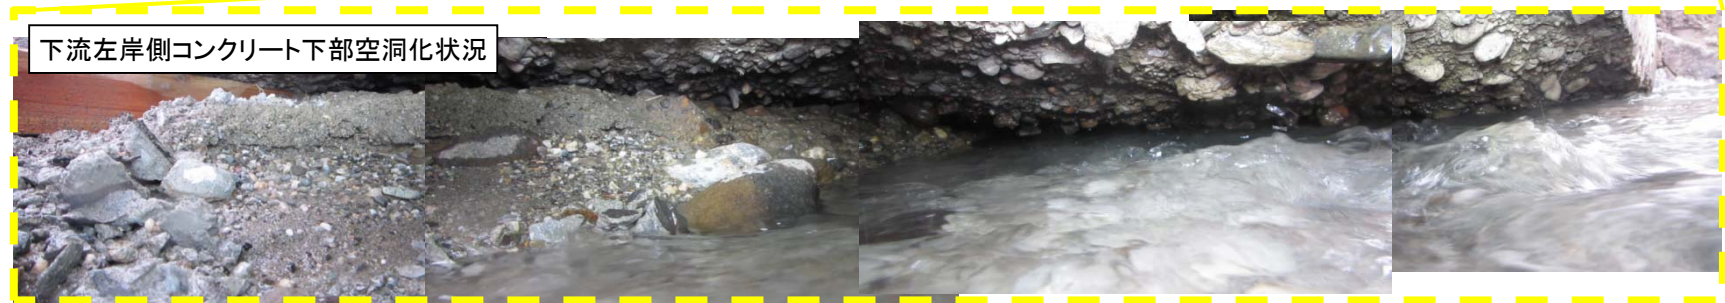
外観から主に空洞化が進行している下記A～D箇所について、ポールを使用し奥行きや、堰上流から浸透した流水の流下状況の写真撮影を行いました。

以上から、堰上流やコンクリート版植石の損壊による隙間からの浸透水により、堰内部の土砂の吸い出しを受け崩落に伴いクラックや目地の開きが生じ、そこから堰下への流水の落ち込みにより空洞化が進行したものと想定されました。

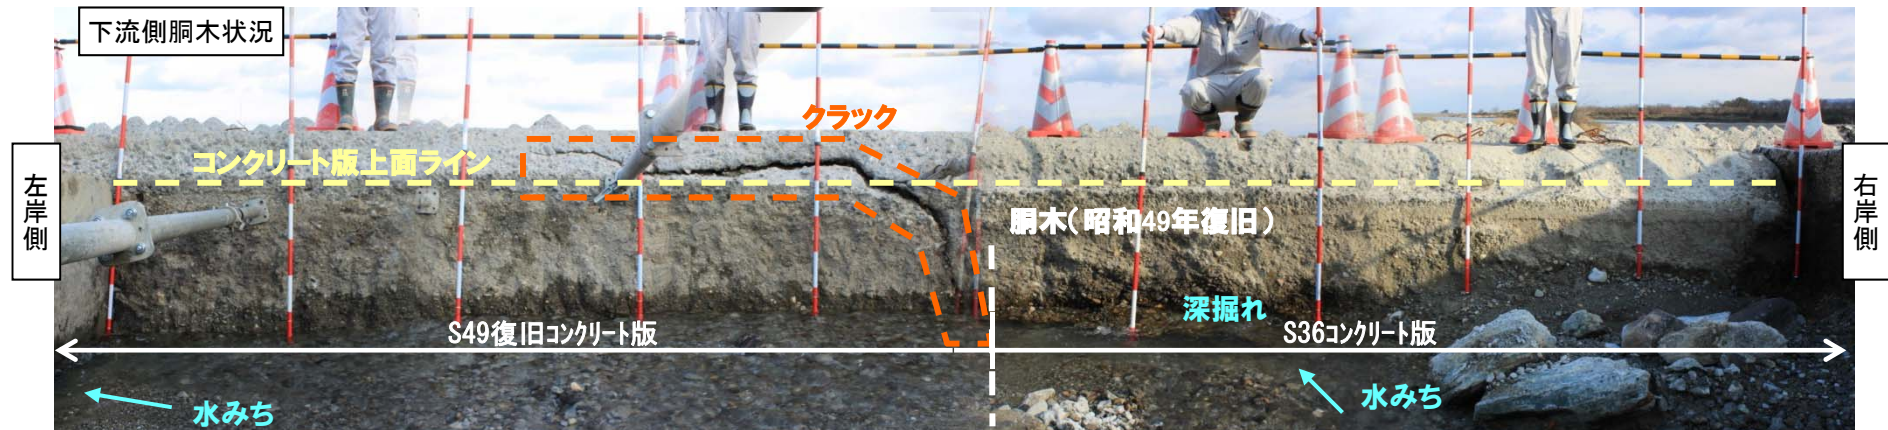
隣接する昭和36年・昭和49年の復旧断面において、コンクリート基礎を調査し、根入れ深さやコンクリート版厚など復旧施工当時の構造を確認しました。

調査の結果から、コンクリート基礎の構造については、根入れ深さやコンクリート版厚に復旧施工年による違いが把握できました。

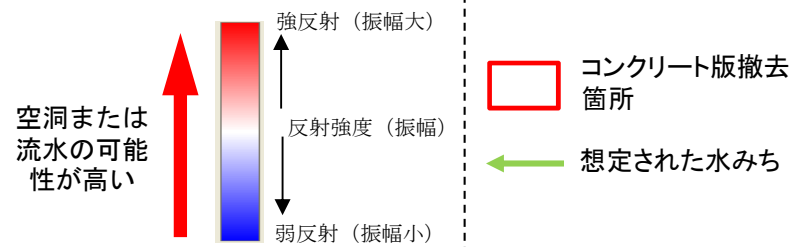
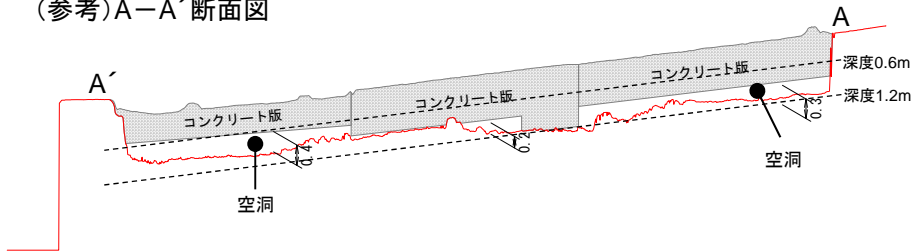
(参考) A-A'断面図

- コンクリート版下の状況を計測した結果、表面から深度約0~0.6m付近はほぼコンクリート版内であり(空洞範囲無し)、深度約0.6~1.2m付近は空洞が確認されており、地下レーダー探査結果の精度が高いことも確認できました。
