《別添一4》 堰下流右岸深掘狀況調査

堰下流右岸深掘状況調査

堰下流右岸深掘状況調査は、堰下流右岸で確認されている局所洗掘箇所を対象に、出水中の深掘れ進行状況（河床変動）を把握する目的で実施したものです。

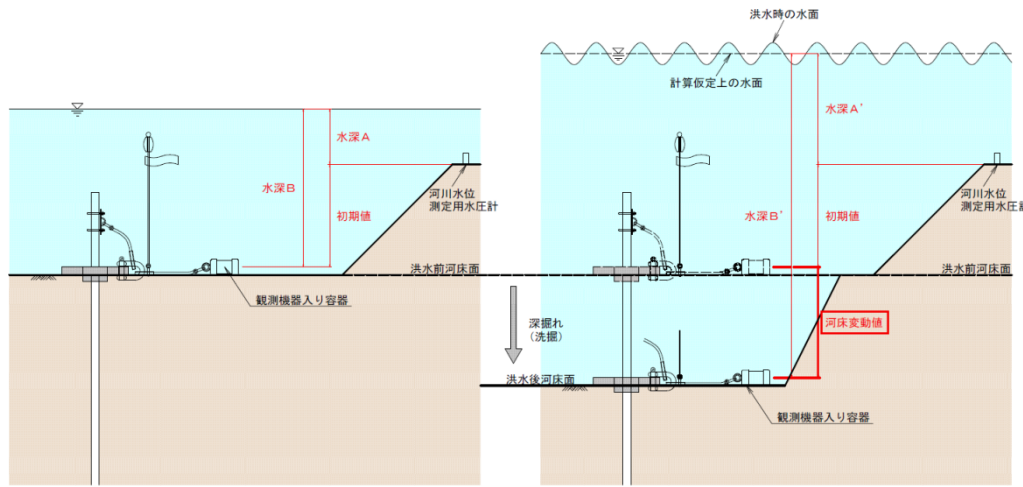
水圧計設置要領図

出水期早期の段階で次頁の調査地点の河床に水圧計を沈設し、洪水による河床変動とともに水圧計の標高が低下する傾向を捉えました。なお、沈設する水圧計の標高は、別途設置する河川水位測定用の水圧計にて測定する洪水時の河川水位標高と河床に沈設する水圧計が示す差をもとに計測しました。

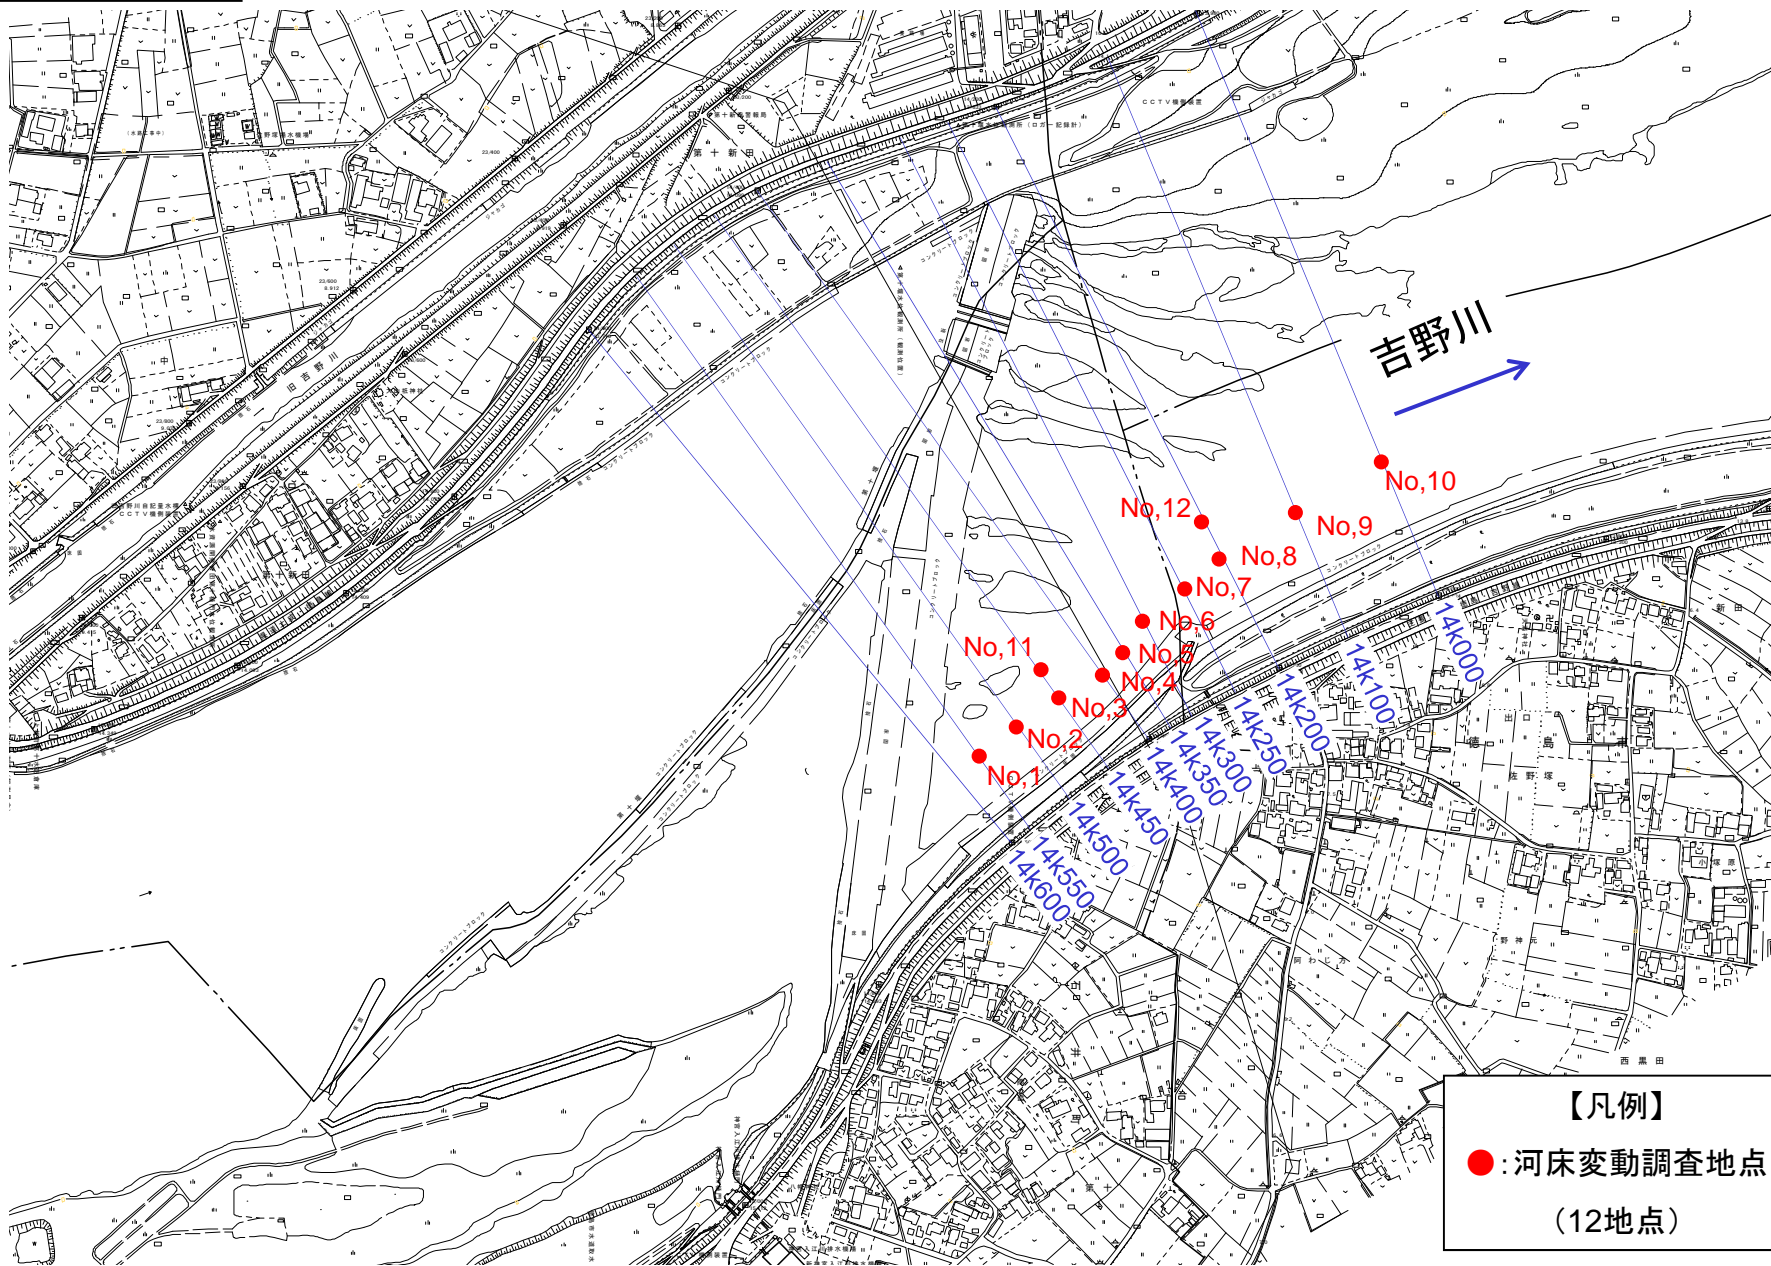
水圧計設置位置図

調査地点は、平成18年度に設置した既設固定杭による観測地点4地点（既設鋼管杭固定杭式）と六脚ブロックに固定した1地点（ワイヤーロープ固定式）、鋼管杭を建込み、その管にリングウエイトを連結して河床に設置する観測地点7地点（鋼管杭建込式）の合計12地点で調査しました。

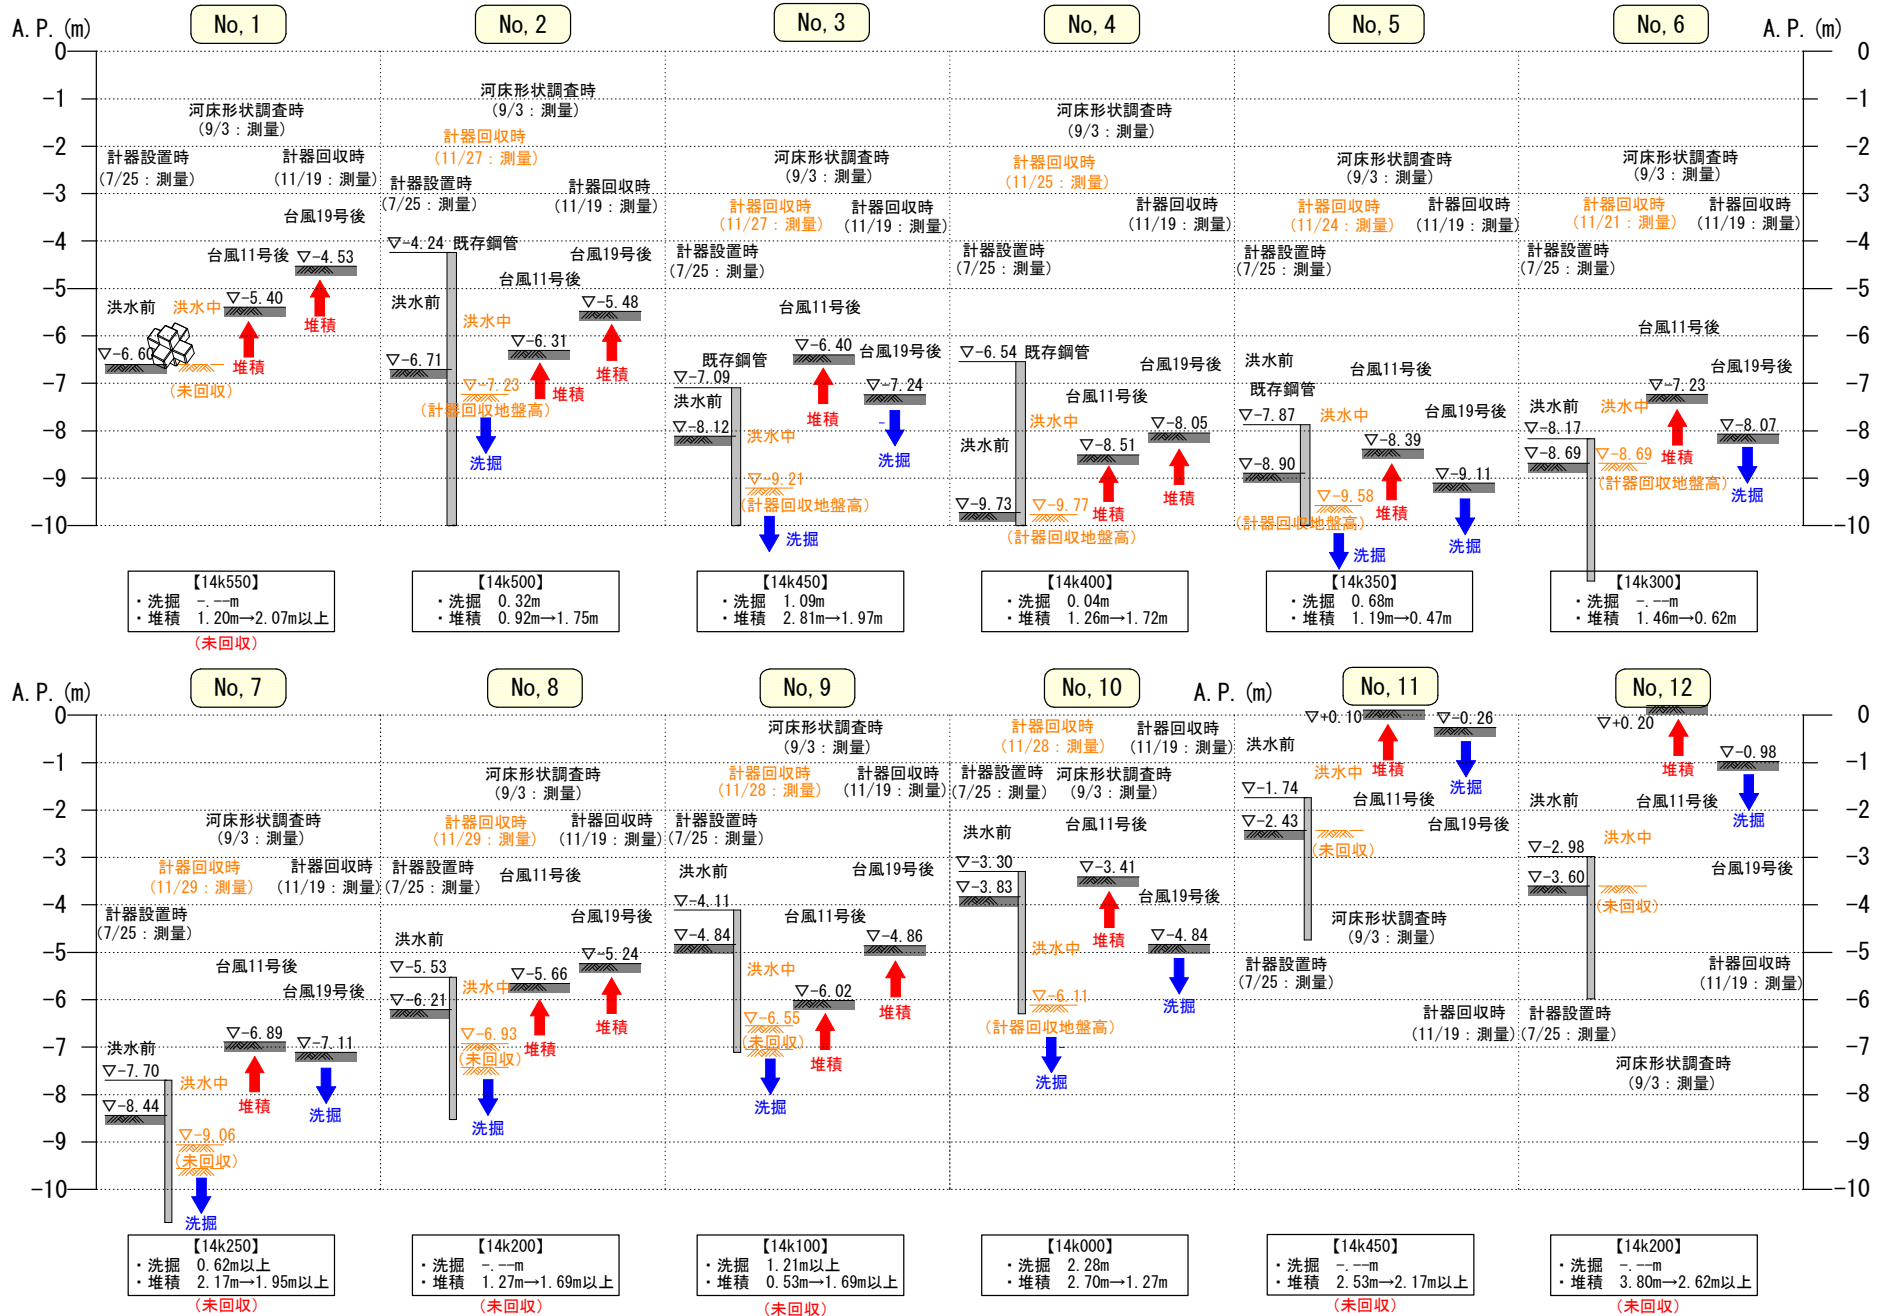
平成26年度堰下流右岸深掘状況調査
