# 《別添一2》 堰下流右岸深掘狀況調査

# 堰下流右岸深掘状況調査

# 平成29年度堰下流右岸深掘状況調査

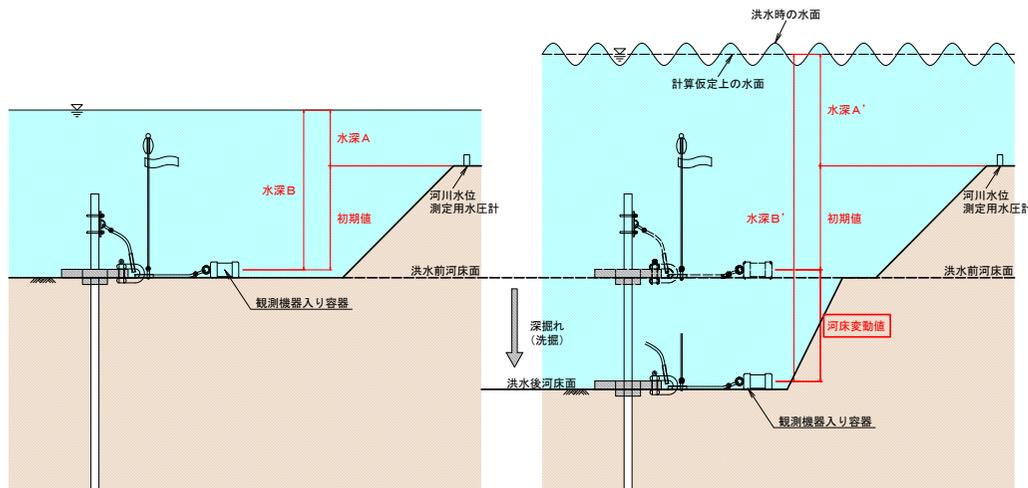
出水期早期の段階で次頁の調査地点の河床に水圧計を沈設し、洪水による河床変動とともに水圧計の標高が低下する傾向を捉えました。なお、沈設する水圧計の標高は、別途設置する河川水位測定用の水圧計にて測定する洪水時の河川水位標高と河床に沈設する水圧計が示す差をもとに計測しました。

$$\text{河床変動量} = \text{水深} B' - \text{水深} A' - \text{初期値}$$

※水深データは、各水圧計のデータに大気圧を補正して求める。

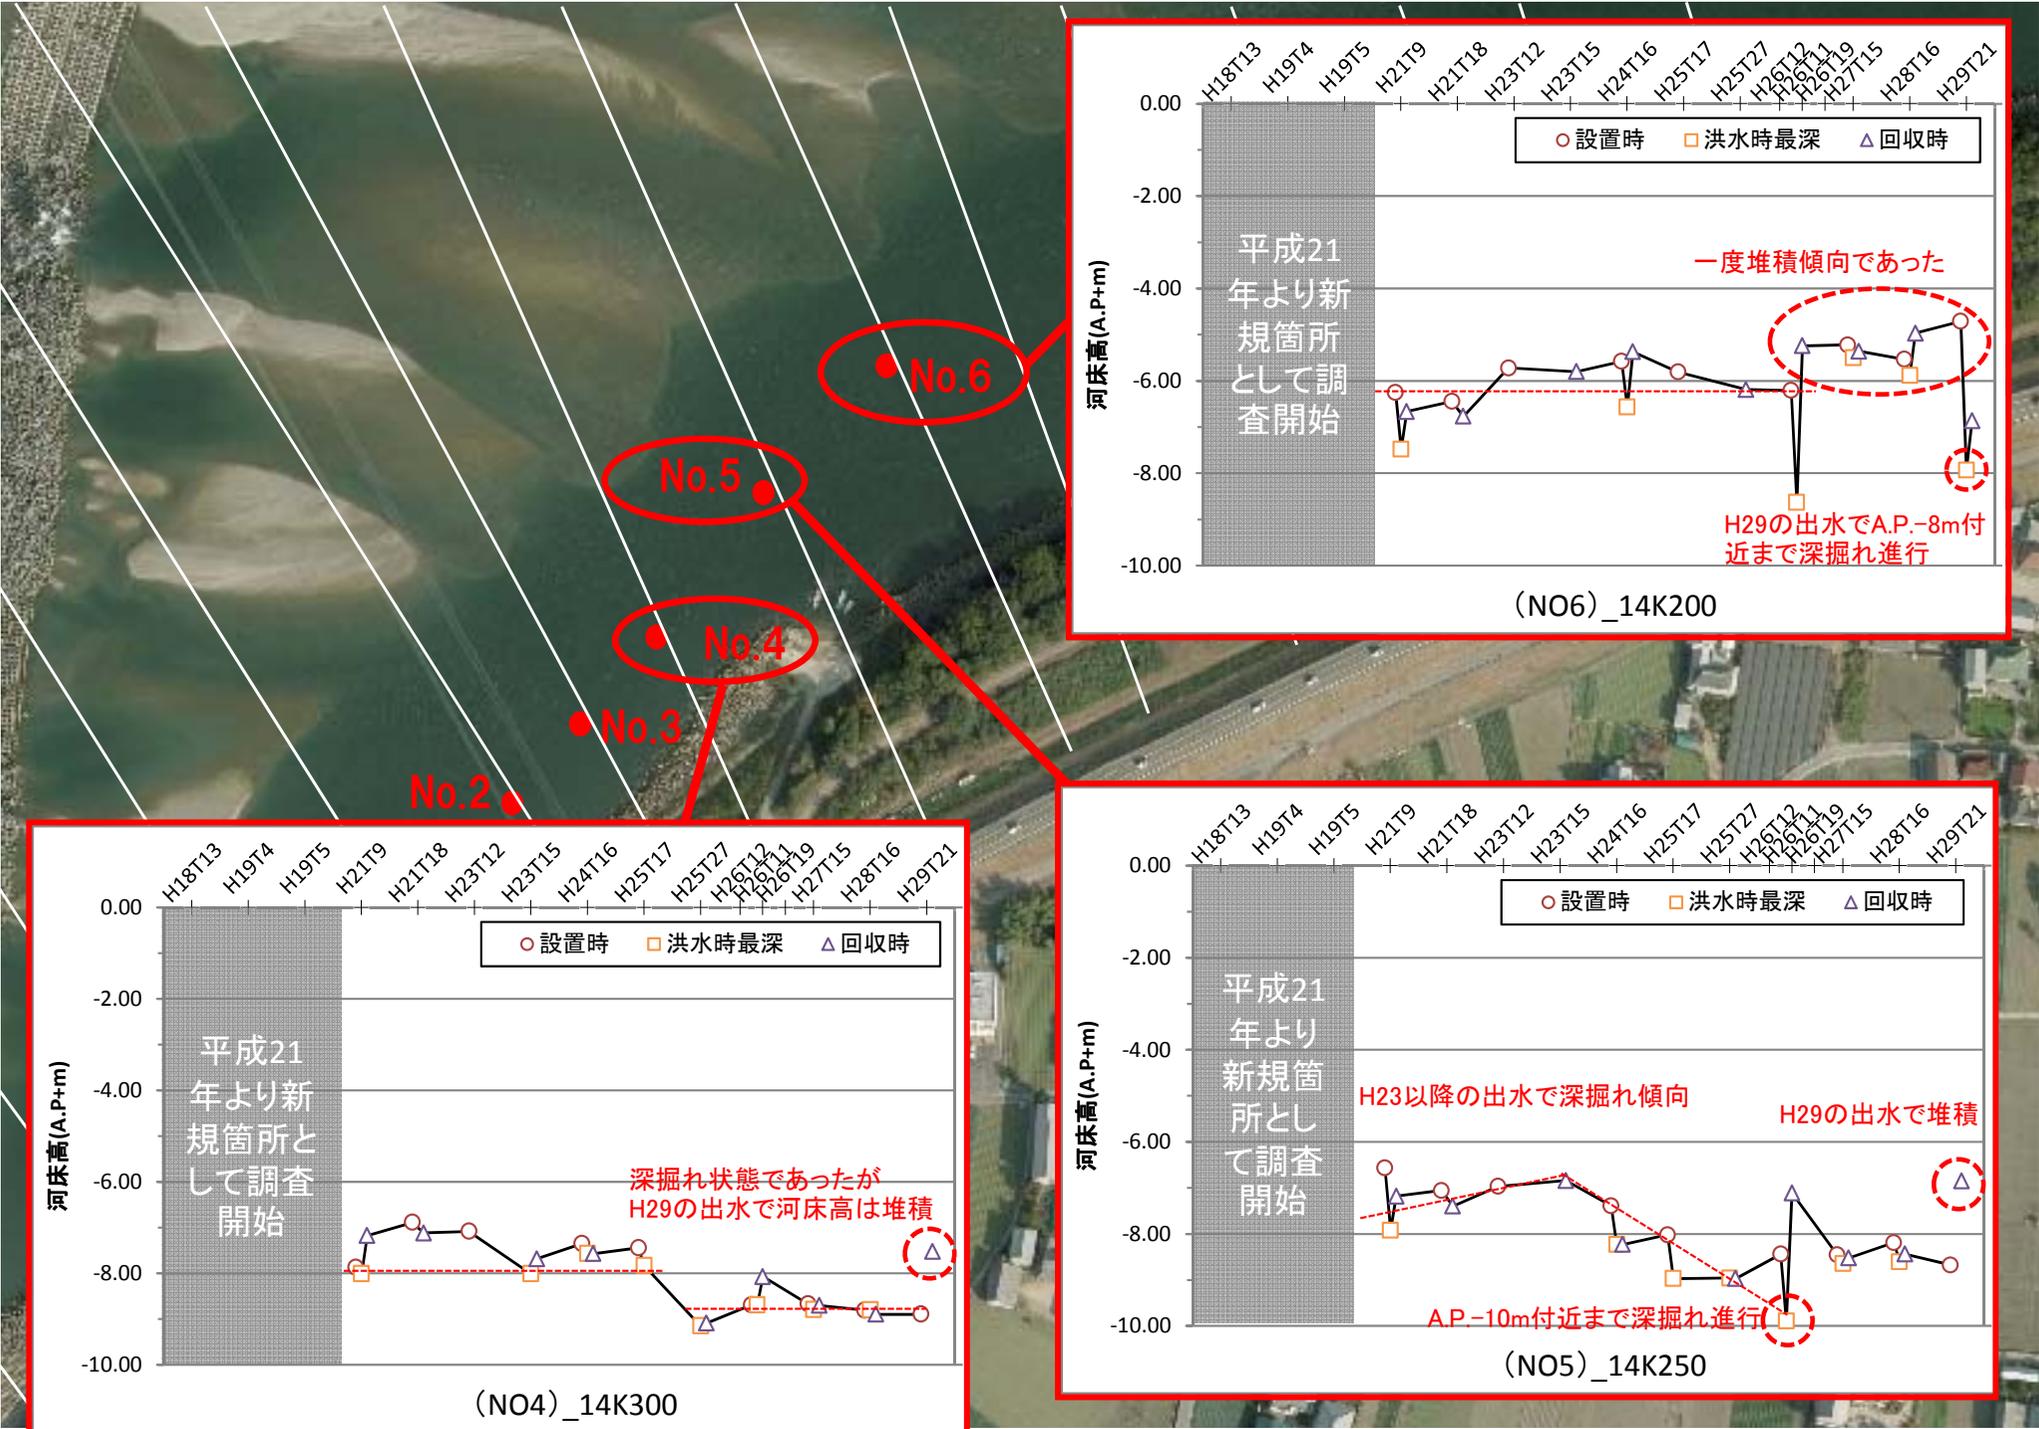
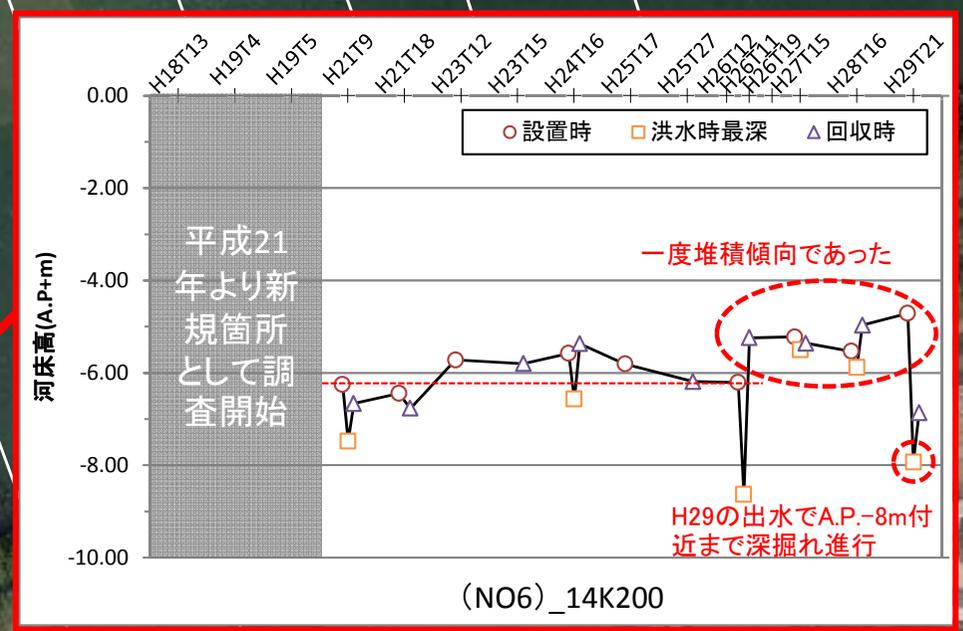
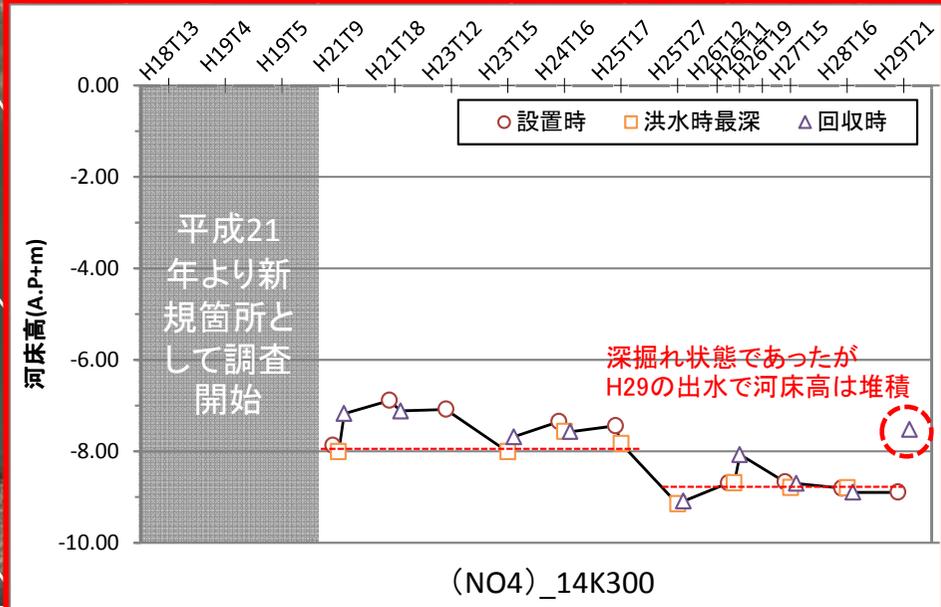
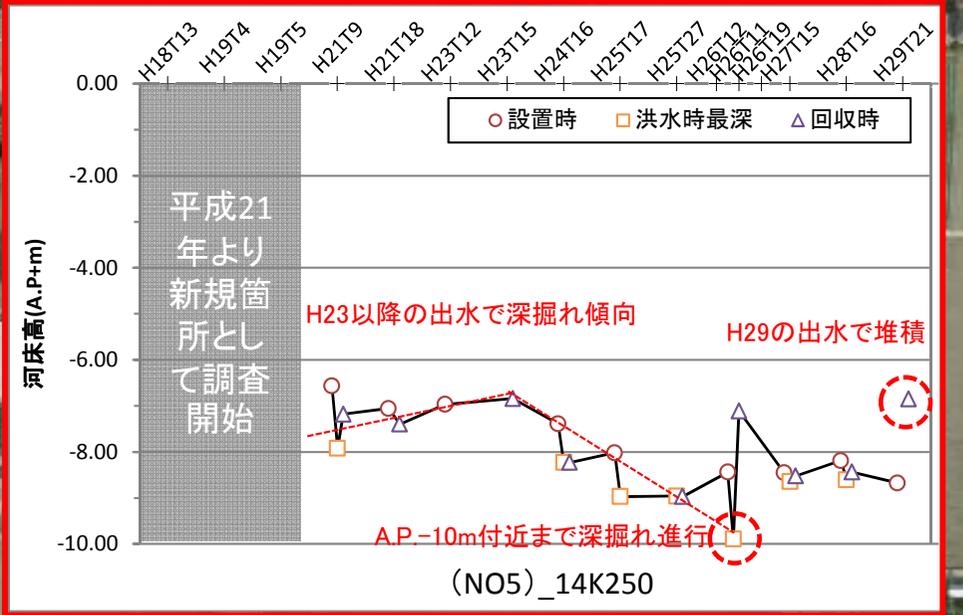
# 堰下流右岸深掘部経年変化②

平成29年の台風21号通過後に機器を回収した結果、局所洗掘箇所は対策工の実施により安定しています。No.1・No.2・No.3で一度深掘れした後、その状態が継続していますが、No.4以降では河床高は安定しています。なお、NO.3及びNO.7は機器不良の為、機器回収時に埋没していた高さを、推定洪水時最深と記載している。
