3. 平成16年出水に伴う被害状況

3.1 吉野川における被災

3.2 台風23号による円山川の被災(破堤)

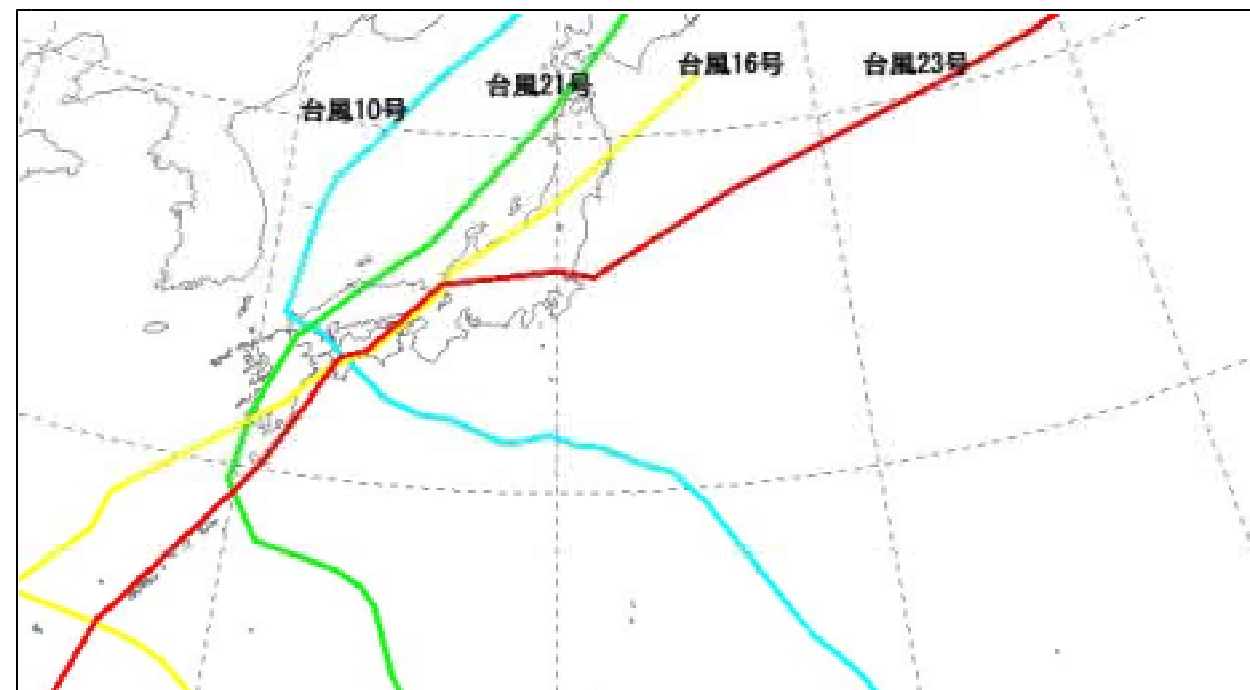
吉野川に洪水被害を及ぼした洪水被害

台風	概要	吉野川流域の概況	徳島地方気象台	
			最低海面気圧	最大瞬間風速
10号台風	強い台風 7月31日16時過ぎに高知県西部に上陸後、愛媛県を通過する近年にはない進路であった。また、勢力が弱まらずゆっくりとした速度で四国西部を通過し、通過後も吉野川上流域に雨域が停滞したため、吉野川流域に多くの降水をもたらした。	吉野川流域で7月30日の正午頃から降り始めた雨は、8月1日9～10時の間に木屋平雨量観測所(国土交通省)で75mmの強い雨を観測するなど、多いところで約1,000mmの総雨量を観測した。 池田水位観測所：危険水位超 岩津,中央,第十水位観測所：警戒水位超	999.3 hPa	28.1 m/sec
16号台風	大型で猛烈な台風 8月30日9時30分頃に鹿児島県串木野市付近に上陸後、やや速度を上げて北進し、30日17時過ぎに山口県防府市に再上陸した。徳島には30日22時頃最接近し、8月の最大瞬間風速の極値で1位となる54.1m/secを記録した。	吉野川流域で8月29日より降り始めた雨は、台風の接近とともに8月30日未明から強くなり、8月30日7～8時の間に高敷雨量観測所(国土交通省)で60mmを観測した。雨域は台風の移動とともに西から東へ移動し、流域全体に多くの降雨をもたらした。多いところで約500mmの総雨量を観測した。 池田,岩津水位観測所：危険水位超 中央,第十水位観測所：警戒水位超	981.9 hPa	54.1 m/sec
21号台風	強い台風 9月29日8時30分頃に鹿児島県串木野市付近に上陸後、北東に進み、29日15時過ぎに高知県宿毛市付近に再上陸し、29日19時徳島市付近を通過した。	吉野川流域で9月28日15時から降り始めた雨は、9月29日15時～16時の間に長沢ダム雨量観測所で67mmの強い雨を観測するなど、多いところで約500mmの総雨量を観測した。 池田水位観測所：危険水位超 岩津,中央,第十,大寺橋水位観測所：警戒水位超	992.2 hPa	31.8 m/sec
23号台風	大型で強い台風 10月20日の13時頃土佐清水市付近に上陸後、その後も勢力は弱まらず、20日16時には阿南市の南西を北東に通過した。	吉野川流域で10月18日16時から降り始めた雨は、台風の接近とともに10月20日早朝から強くなり、10月20日13～14時の間に大山雨量観測所で73mmの激しい雨を観測した。今回は流域全体で多くの降雨があり、400～500mmの総雨量を観測した。 池田,岩津水位観測所：危険水位超 中央,第十,大寺橋水位観測所：警戒水位超 旧吉野川の太寺橋で計画高水位に約50cmと迫る観測史上最高(S50～)の水位を記録した。	969.4 hPa	36.1 m/sec

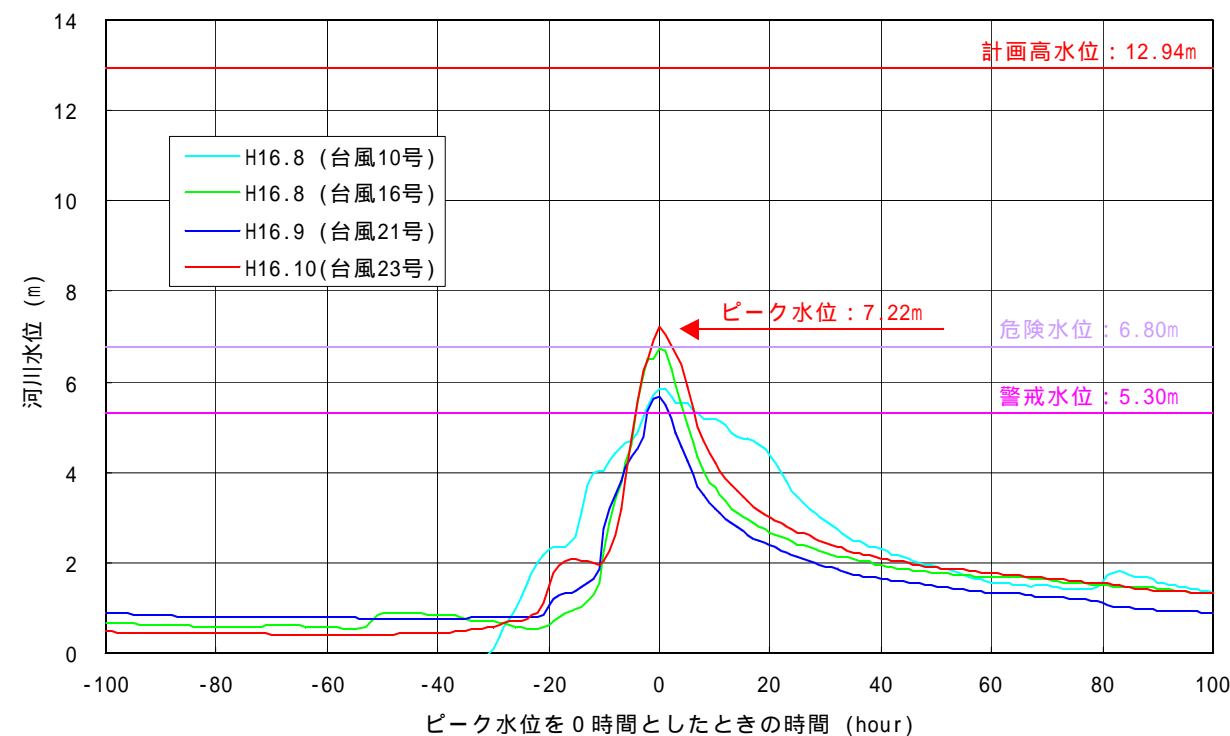
岩津水位観測所における洪水波形

このうち、吉野川(岩津水位観測所：河口から40.2km)の河川水位が危険水位¹⁾を超過した台風は、以下に示す計4個であった。特に、徳島県内各地に浸水被害をもたらした10月の台風23号は、岩津観測所(河口より40km)における吉野川の流量が観測史上最大の15,700m³/sec(速報値)を記録²⁾した。
