7. 吉野川堤防強化対策の総括

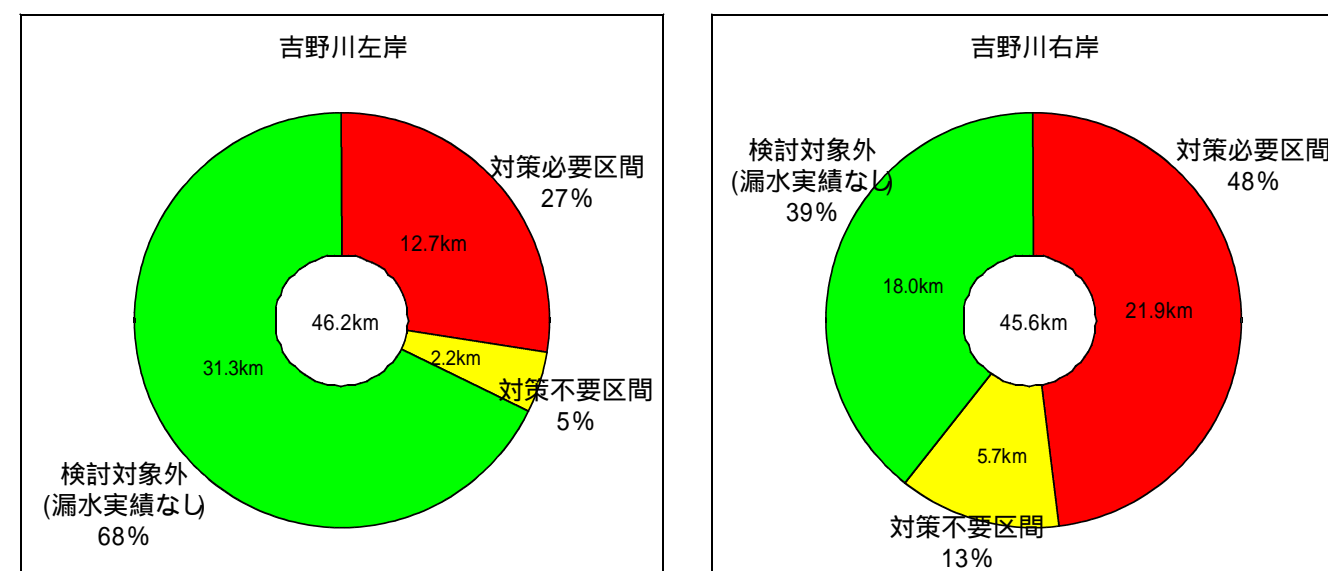
安全性照査結果の総括(吉野川)

照査の結果、吉野川においては、漏水実績のある検討対象区間延長(左岸14.9km、右岸27.6km)に対し、対策が必要な区間延長は左岸12.7km、右岸21.9kmとなった。

(単位：km)		
		吉野川左岸	吉野川右岸	合計
検討対象区間延長		46.2	45.6	91.8
検討対象外区間(漏水実績なし)		31.3	18.0	49.3
検討対象区間(漏水実績あり)		14.9	27.6	42.5
対策不要区間		2.2	5.7	7.9
対策必要区間		12.7	21.9	34.6
照査基準を下回る区間	すべり破壊	11.8	18.2	30.0
	パイピング破壊	12.0	21.3	33.3

これまでも堤防の質的強化に取り組んできたところであるが、新たに漏水により堤防が危険になることが照査結果により明らかになった区間については、被災履歴、被災規模、現在の堤防が有している安全度、背後地の社会条件などを総合的に判断し、計画的に浸透対策を実施する。
