第4章 漏水実績と浸透対策工の実績

4.1 漏水実績

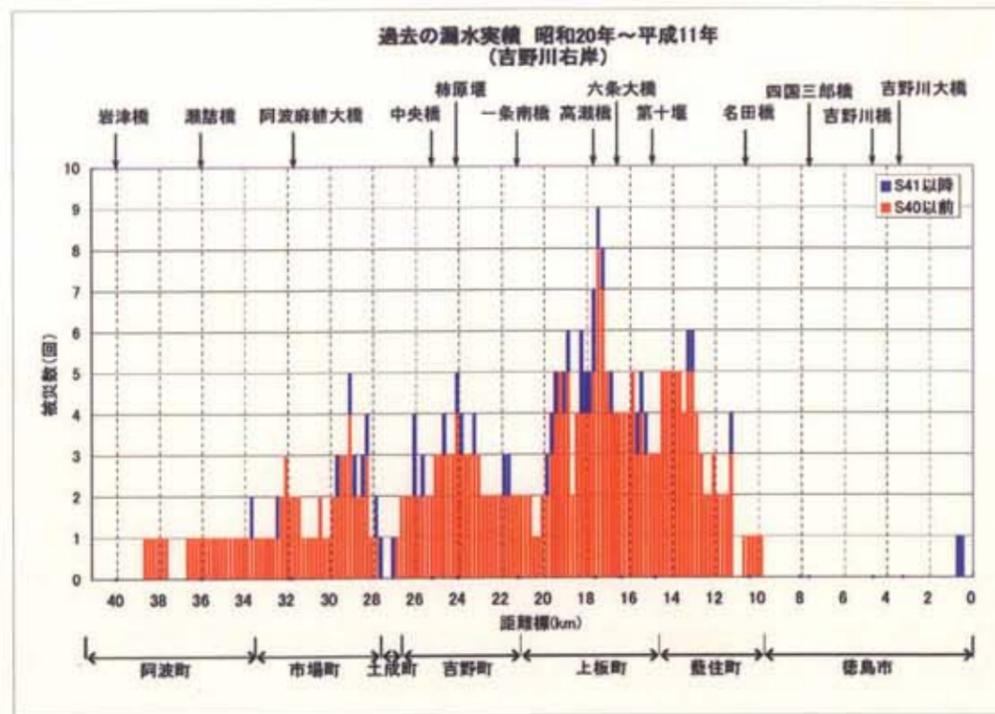
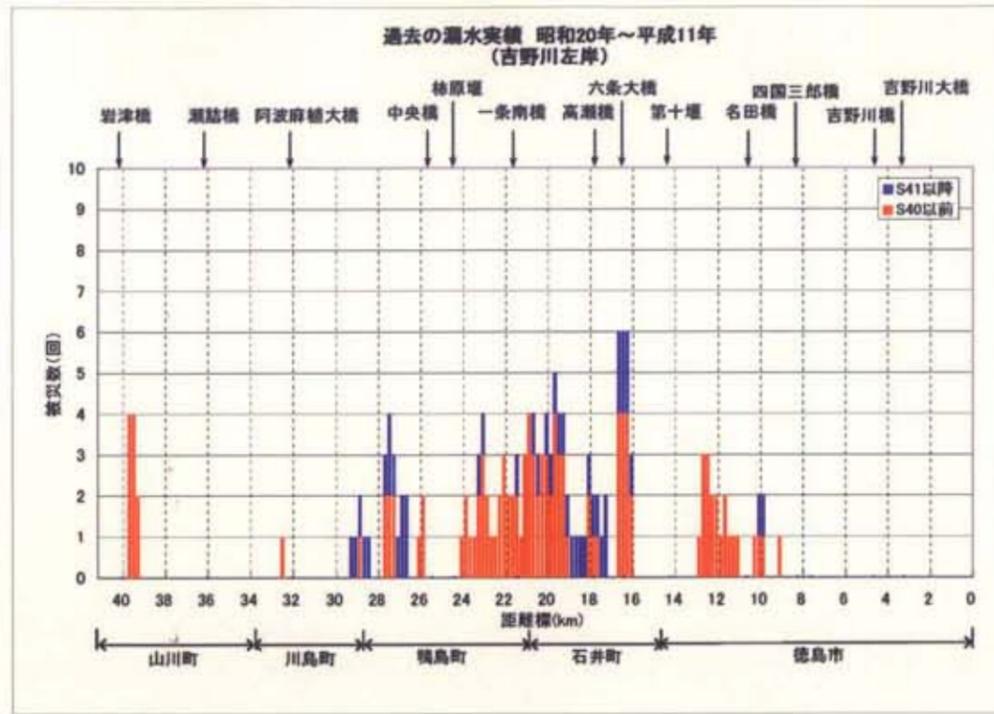
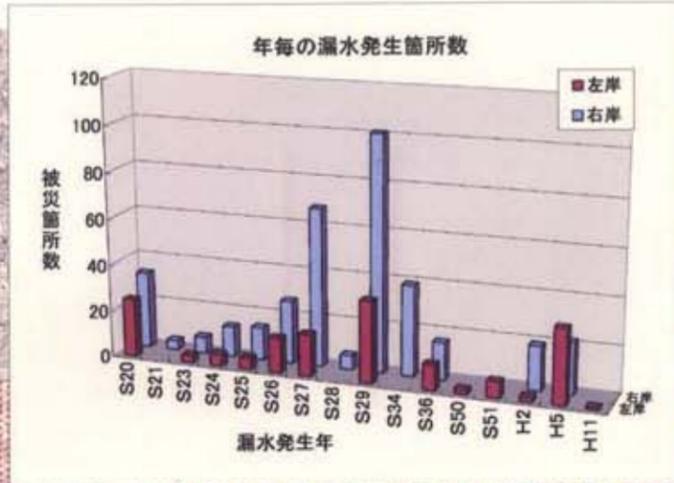
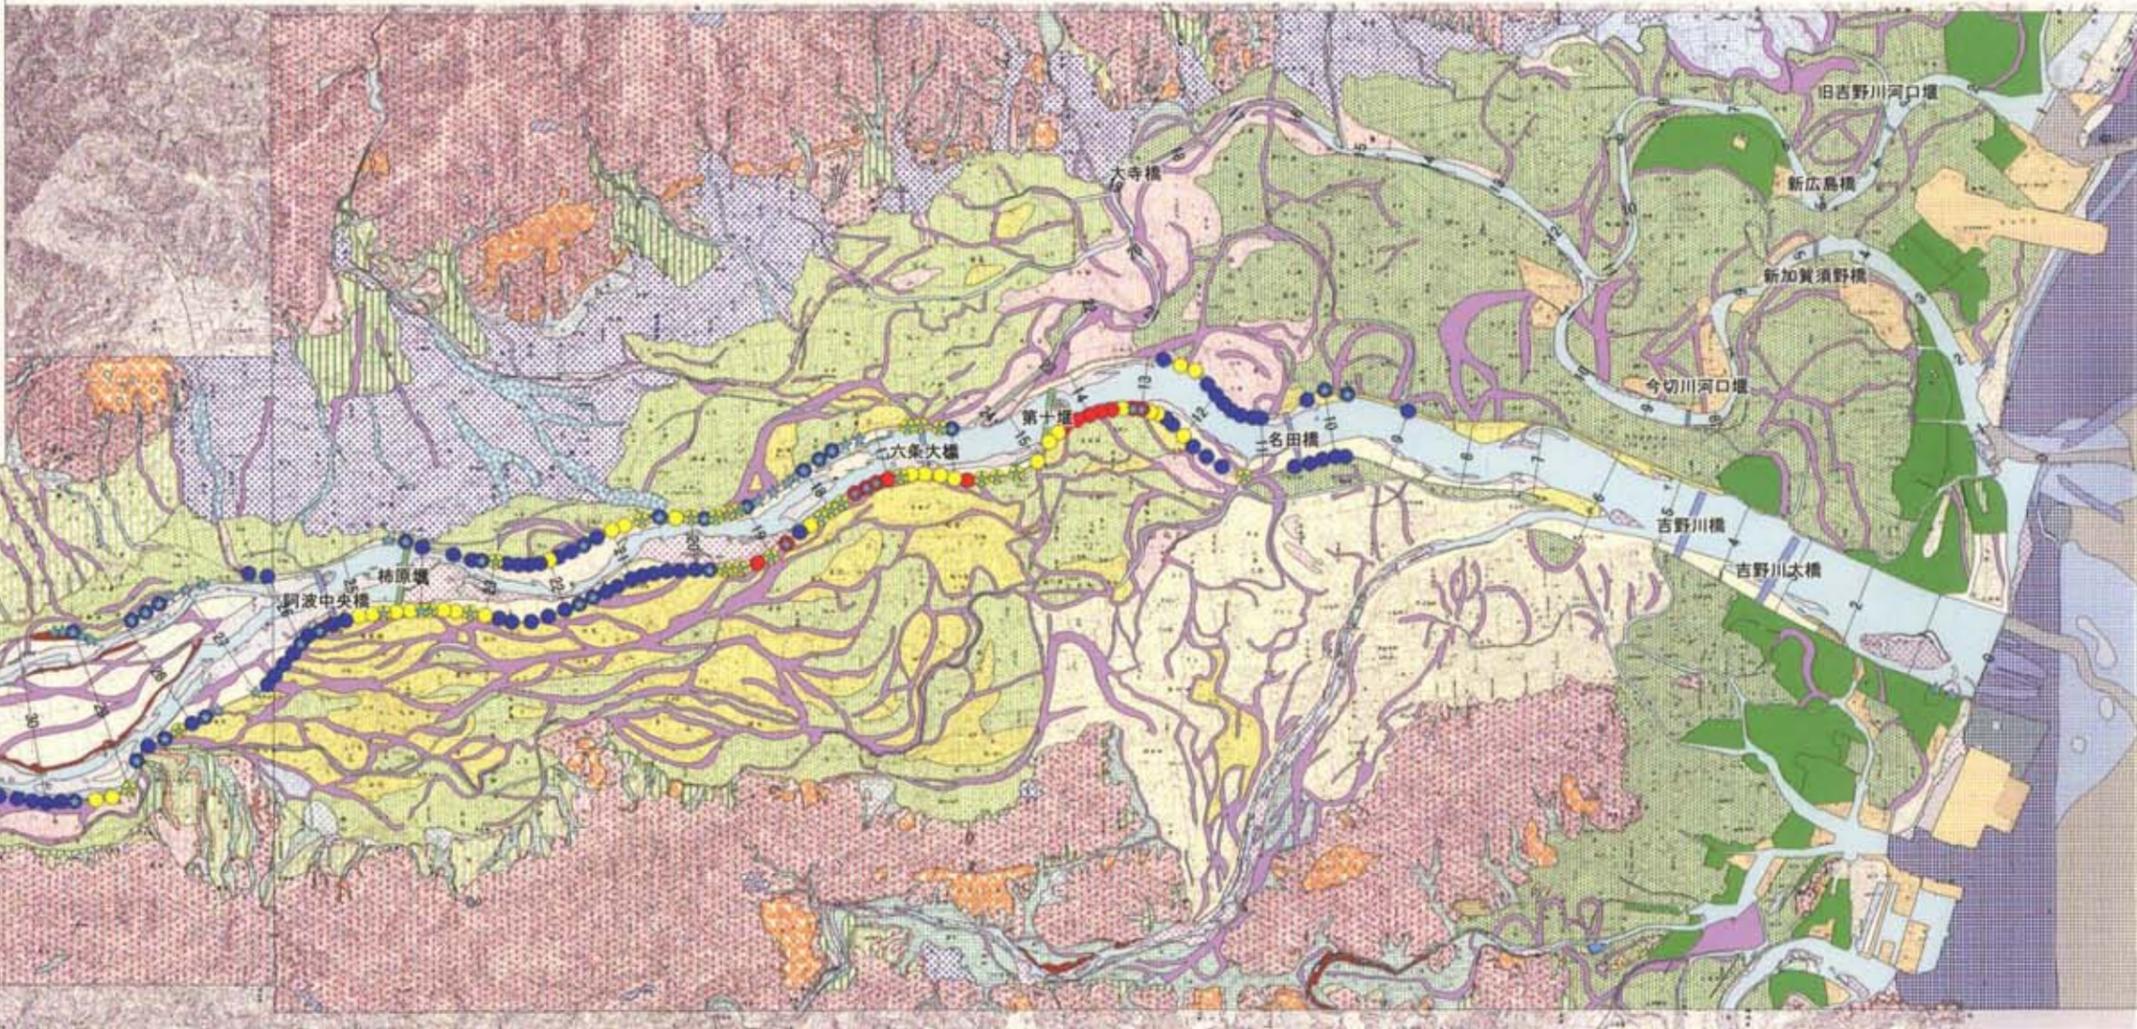
図4.1 過去の漏水実績と地形区分

過去の漏水実績は、旧河道沿いに多く見られることがわかる。特に、右岸の12k～20k付近、左岸の16k, 19k～23k付近は漏水が多い。さらに、右岸の方が左岸に比べて漏水回数は多くなっている。なお、昭和41年以降は、右岸、左岸いずれも漏水回数は少なくなっている。

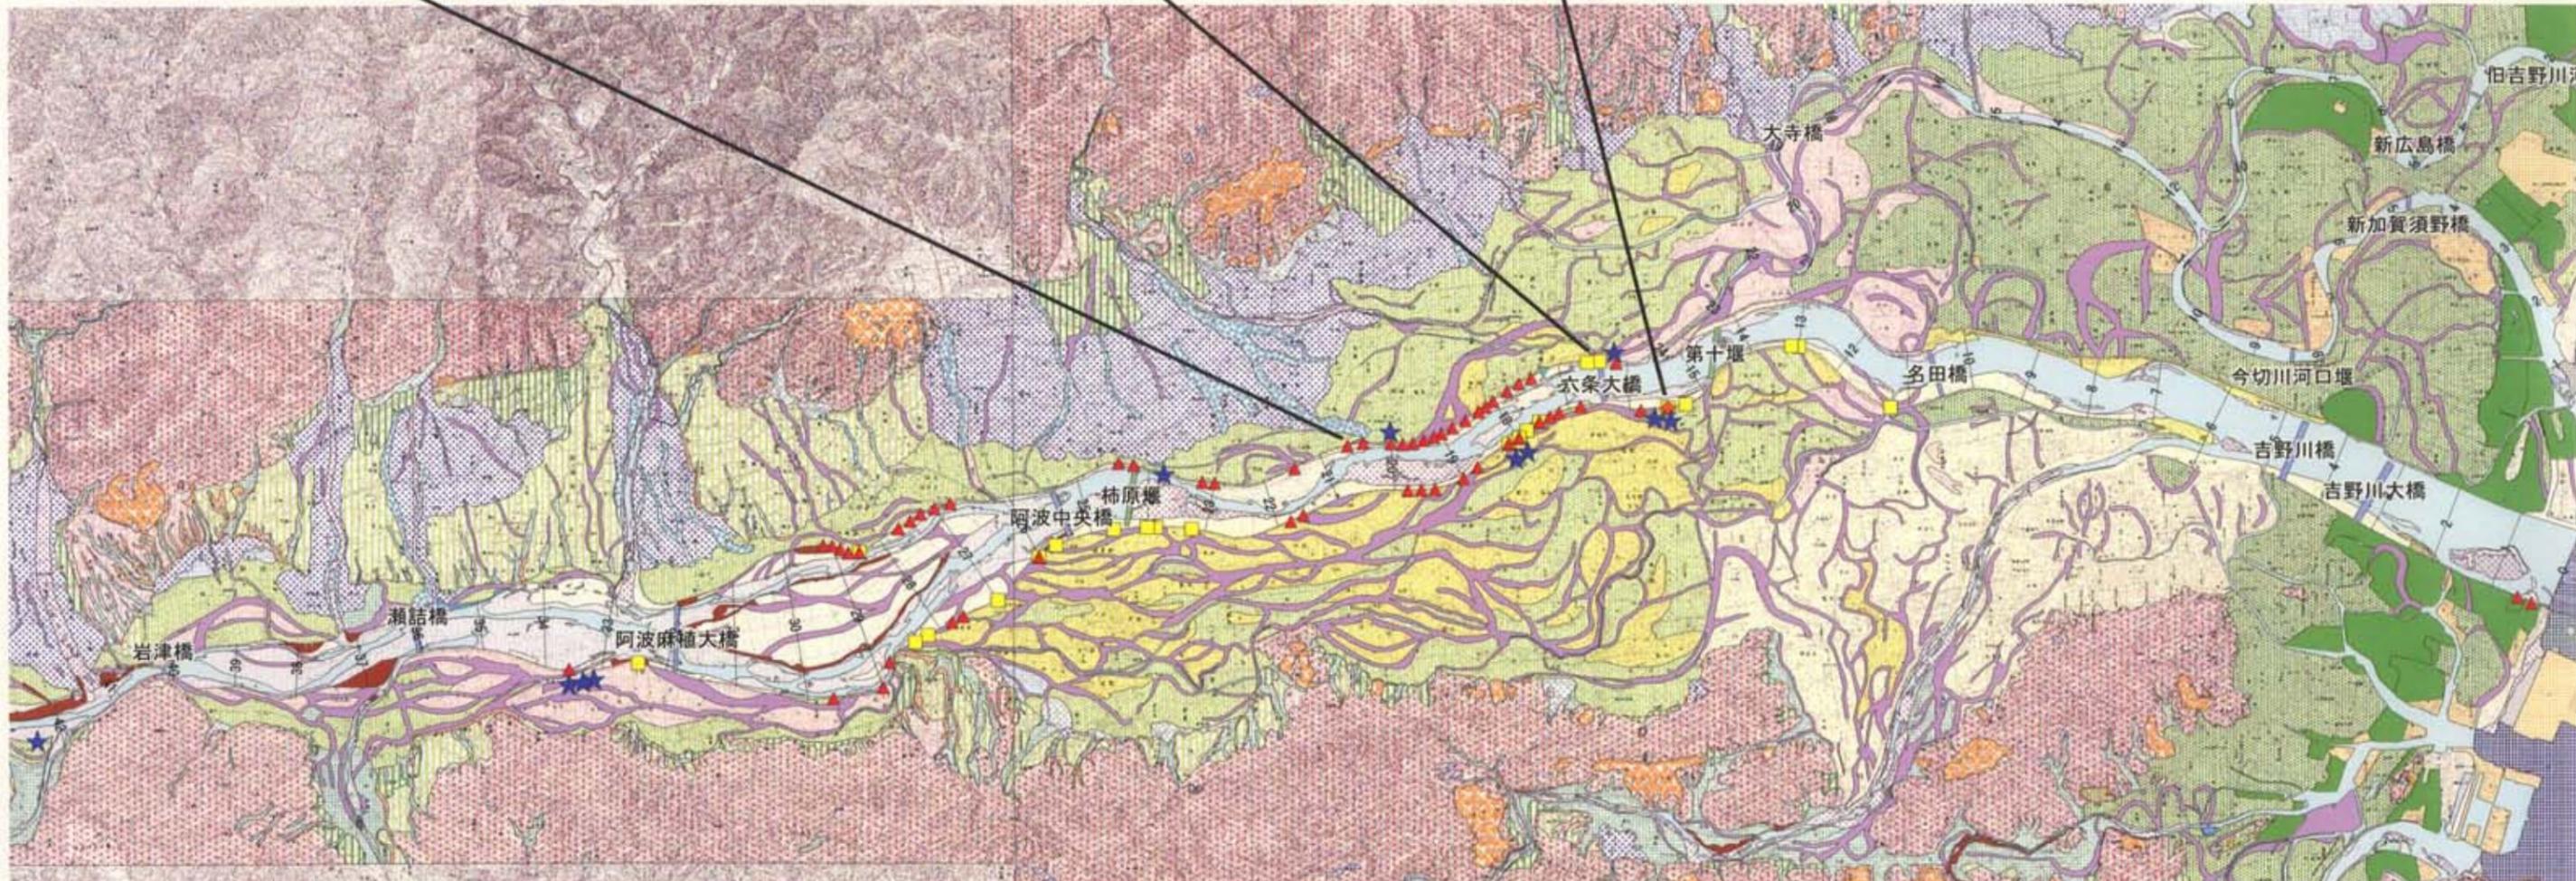
図4.2 近年の漏水実績と地形区分

近年の漏水現象は、主に堤内側に発生したボイリングであり、平成5年度には多く発生している。この時の洪水波形及び降雨特性は、ピーク水位既往最大（昭和49年）に近い水位波形及び降雨であった。

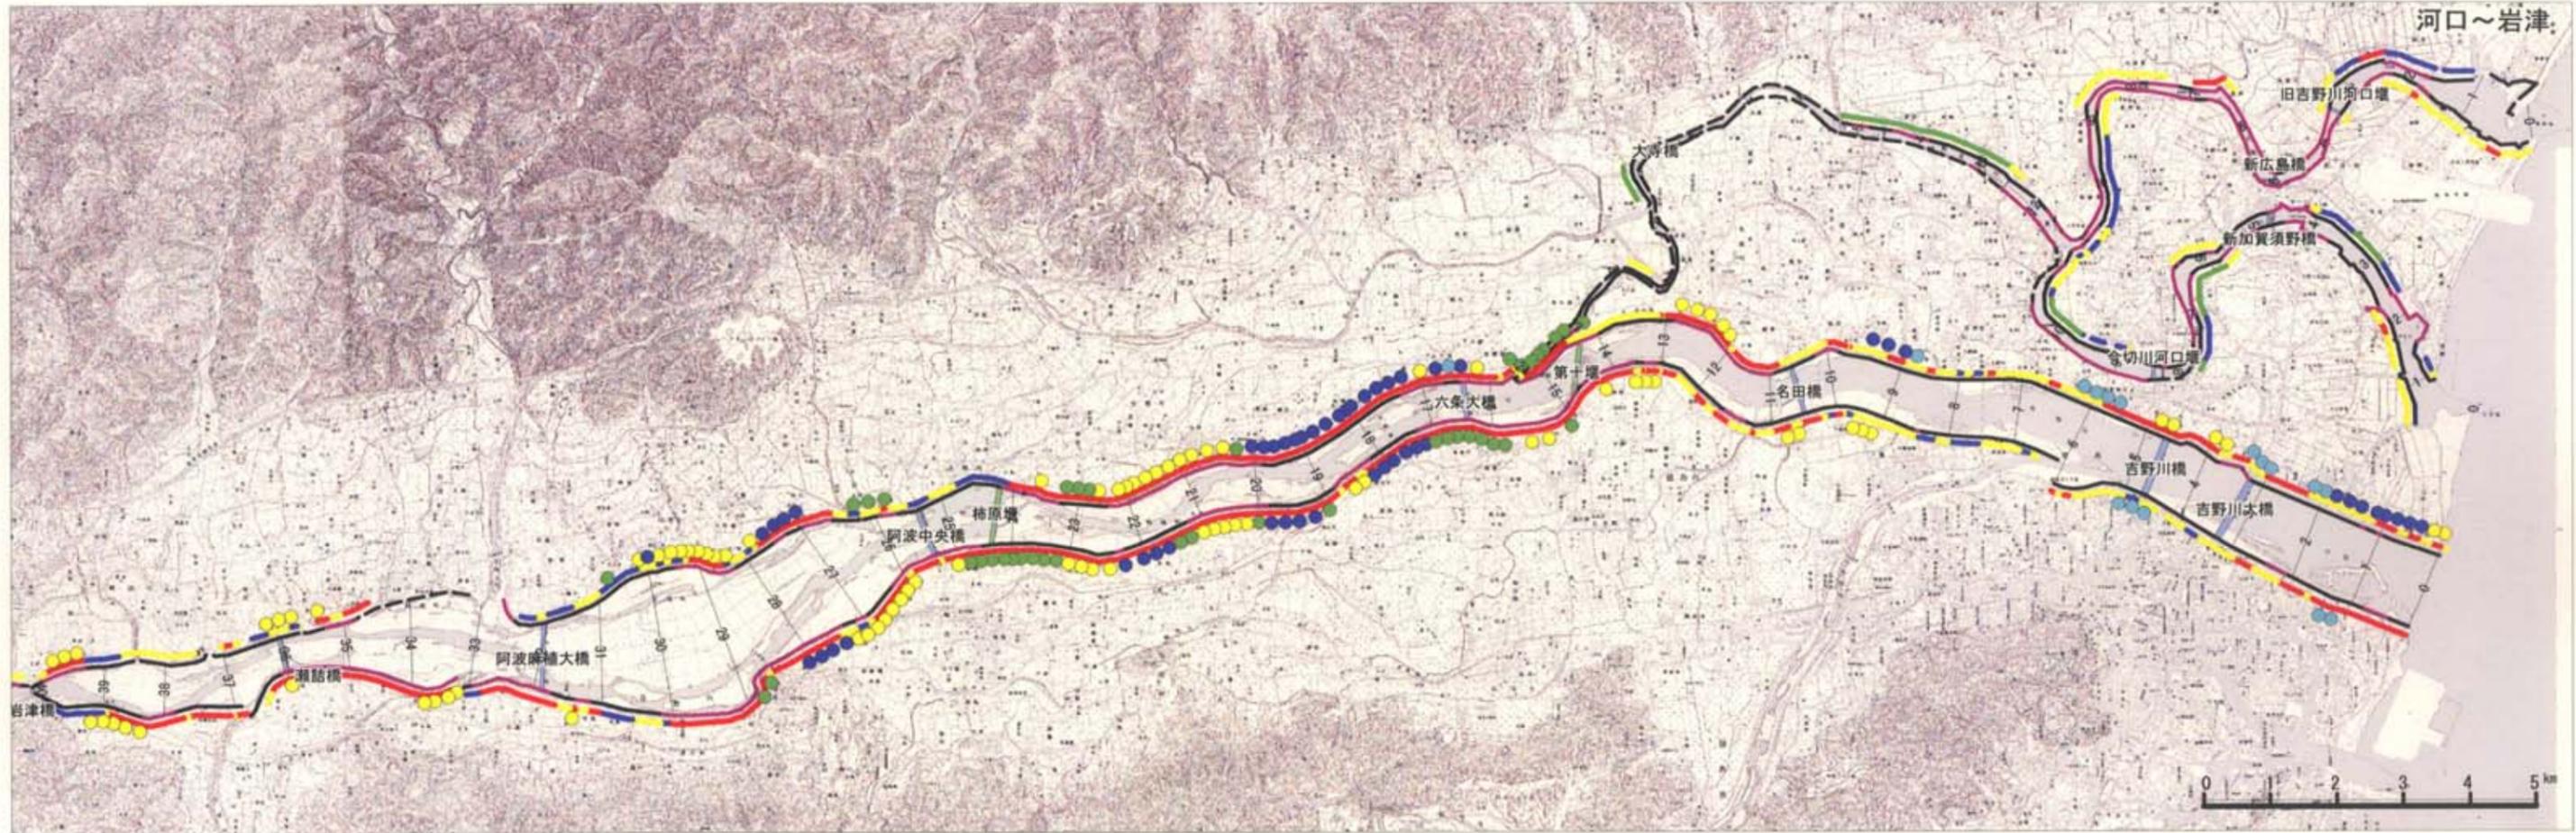
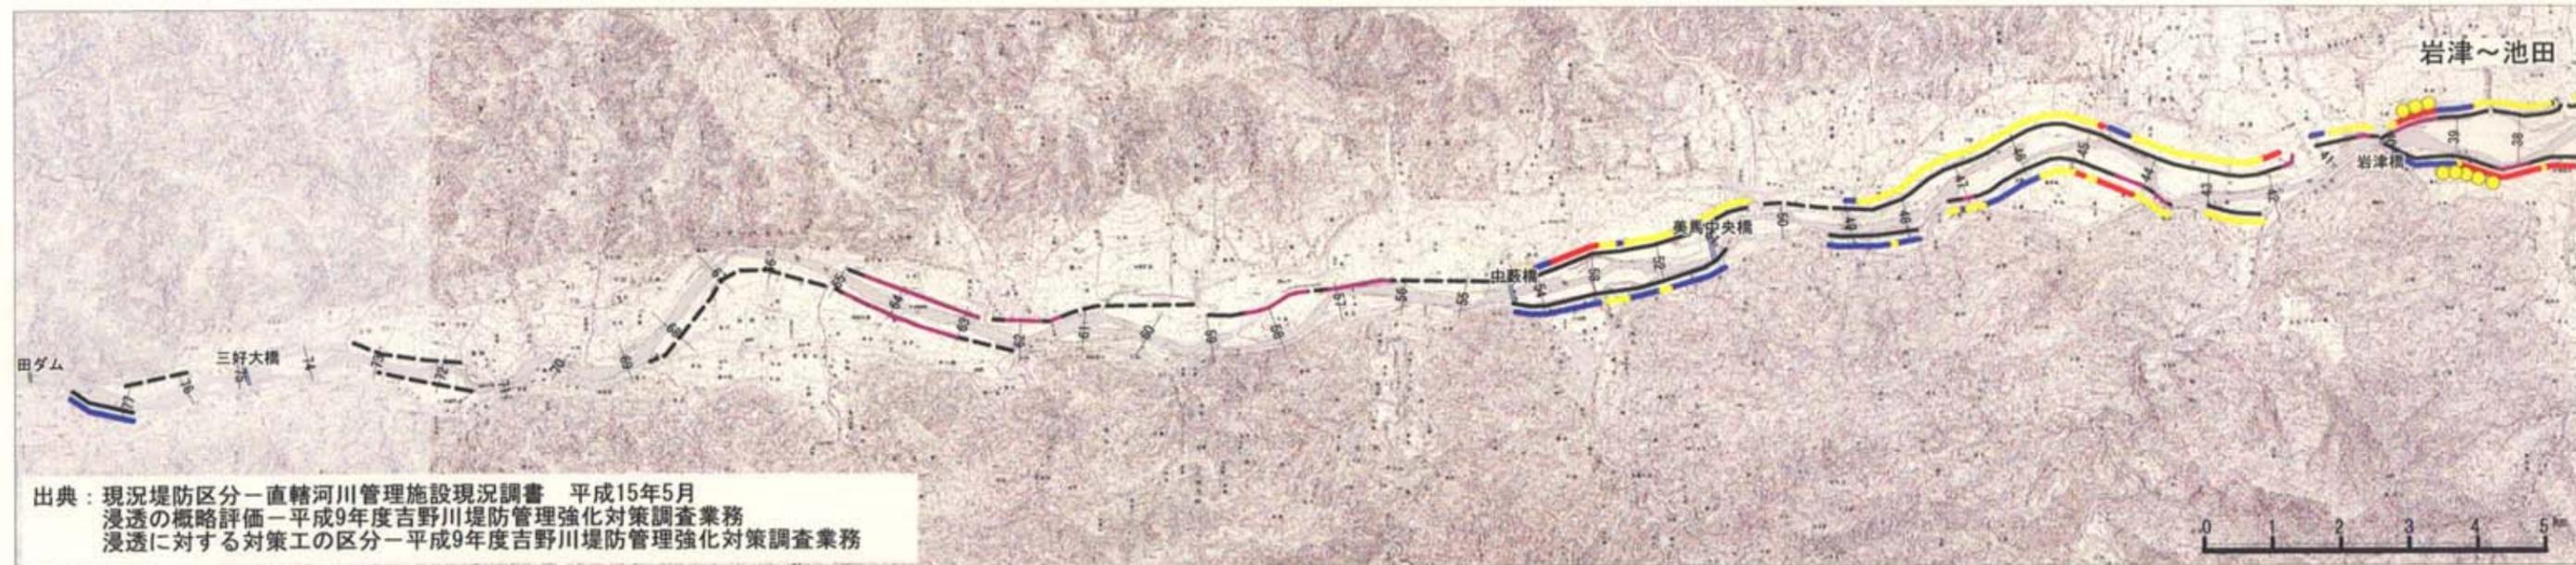
図4.4 現況堤防区分および浸透の概略評価と浸透に対する対策工

その後、矢板や法枠工の施工を経て、平成9年の「河川堤防の浸透の概略点検」結果などをもとに、ブラケット、遮水護岸、矢板などが施工されている。

近年の漏水対策実施後は、極一部を除いて新たな漏水は発生していない。

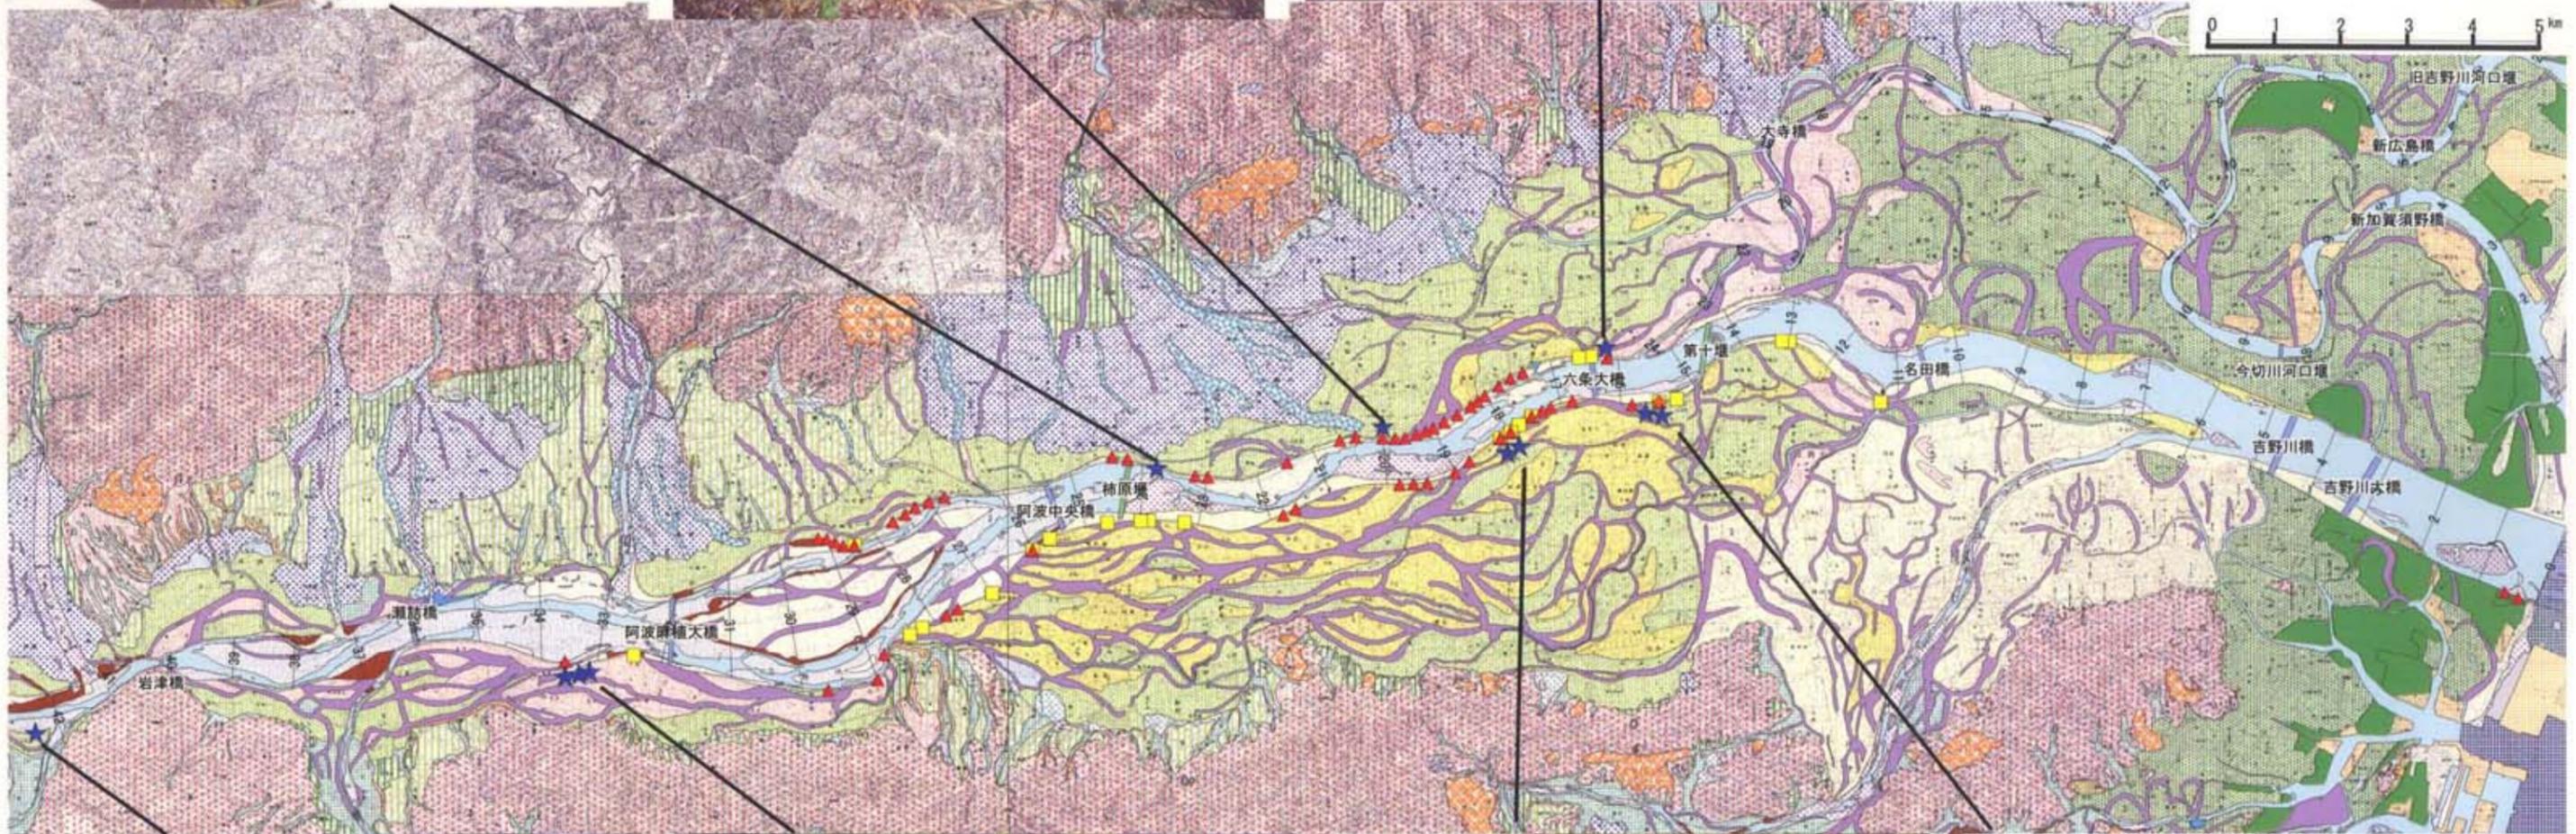
図4.6 平成16年8月の漏水実績

吉野町柿原箇所 (L23k/8付近)
基盤漏水3ヶ所、堤体漏水1ヶ所

上板町井内箇所 (L20k/2付近)
堤体漏水5ヶ所

上板町六条箇所 (L16k/2付近)
堤体漏水4ヶ所

穴吹町穴吹箇所 (R42k/4付近)
基盤漏水9ヶ所

山川町中須賀箇所 (R33k/0付近)
堤体漏水 7ヶ所

石井町西覚円箇所 (R18k/0付近)
堤体漏水3ヶ所

石井町中須箇所 (R15k/6付近)
堤体漏水3ヶ所
