国道32号大豊トンネルの緊急点検について

土佐国道事務所

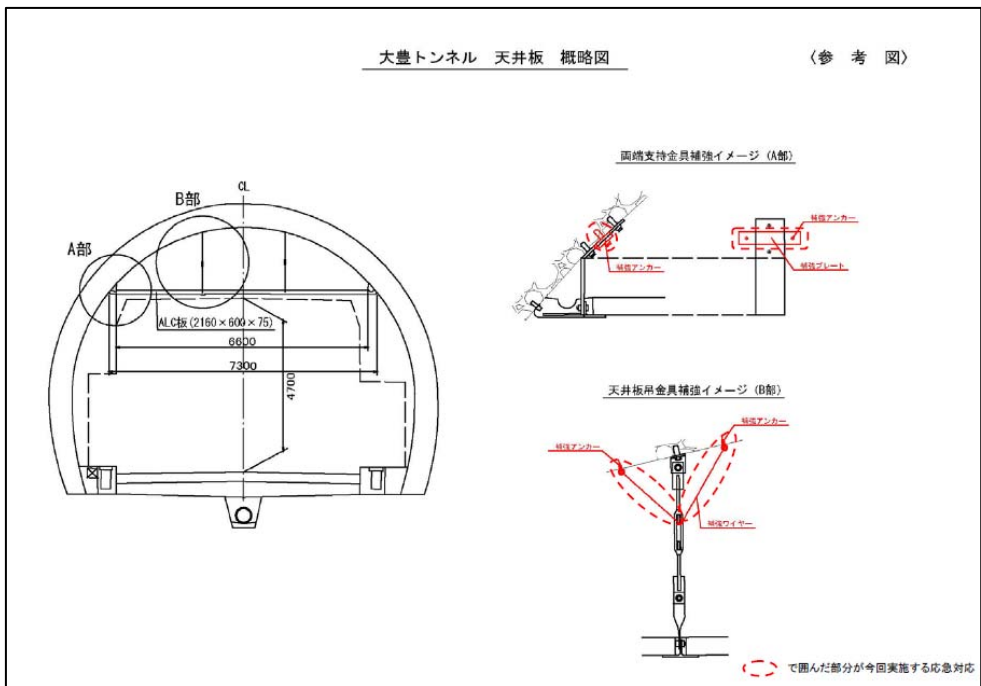
【補修状況写真】

- ①両端支持金具ナットの欠損：約 3,200 箇所のうち 23 箇所
- ②吊り金具固定部コンクリートの浮き：約 1,600 箇所のうち 19 箇所

両端支持金具のナットの欠落(23箇所)

補修前

大豊トンネル天井板の緊急点検（H24.12.4～12.7）の後、平成24年12月26日（水）から12月28日（金）の間で吊り金具および両端支持金具の補強を実施しました。

H24.12.26～27施工
