# 種崎千松公園における地震・津波対策について

高知港湾・空港整備事務所 海岸課 川村 隆夫  
高知港湾・空港整備事務所 海岸課長 川瀬 弘義  
高知港湾・空港整備事務所 海岸課 松原 宗伸

周辺景観や海岸利用に配慮した地震・津波対策を行うため、高知港海岸では平成28年度より学識者等を委員とした検討会を設置し、現在種崎千松公園区間の整備に向けた検討を進めている。一方「海岸景観形成ガイドライン」<sup>1)</sup>では、防護施設に利用・環境・景観といった機能すべてを求める『足し算的な発想』は景観的課題を生じる要因となりやすいことが示唆されている。本稿では、都市公園と一体となった海岸保全施設の景観・利便性等に配慮した地震・津波対策という希少な事例について、これまでの検討過程を整理・報告し、前述のガイドラインと照らして今後の海岸整備における景観形成の一助とする。

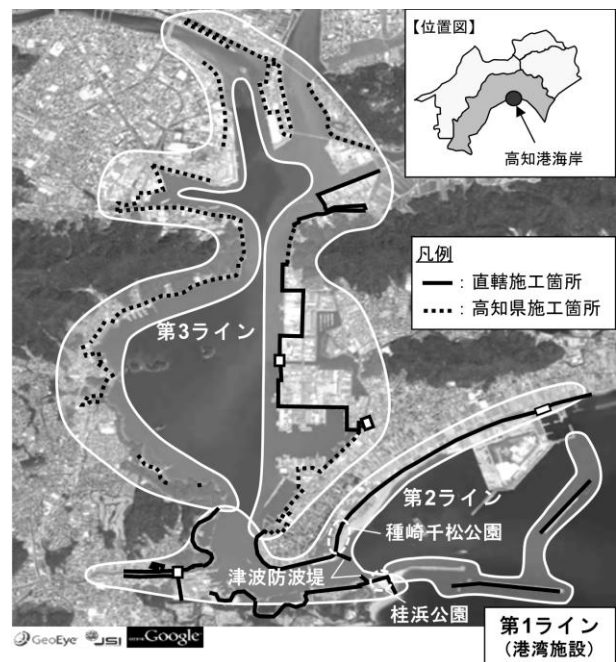
図-1 高知港海岸位置図および防護ラインの概要

高知港海岸は、土佐湾中央部に位置する高知港港湾区域内の海岸である。内湾である浦戸湾周辺を中心として背後地には人口や産業が集積しており、逼迫する東南海・南海地震等の地震・津波からそれらを防護すべく、平成28年度より高知港海岸直轄海岸保全施設整備事業が実施されている。本事業では、3つの防護ラインからなる「三重防護」の地震・津波対策を行っており（図-1）、各ラインにおいて施設の嵩上げや粘り強い構造への改良を進めている。

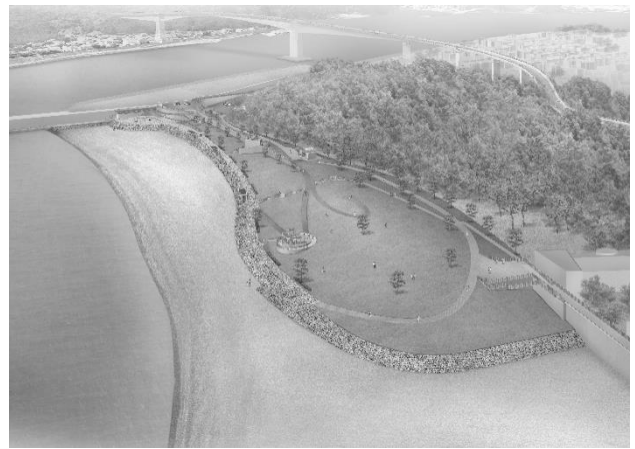
図-8 種崎千松公園整備計画（案）鳥瞰図

検討成果の公開にあたっては、VR データ（図-7）や鳥瞰図（図-8）、透視図の作成による施設配置イメージの可視化を行った。なお、避難動線についてはシミュレ
