地震・津波対策事業における景観・利便性に 配慮した検討

高知港湾・空港整備事務所 保全課 畠中 直樹
高知港湾・空港整備事務所 海岸課 村井 克行
高知港湾・空港整備事務所 海岸課 山本 悠生

高知港海岸では、周辺景観や海岸利用に配慮した地震・津波対策を行うため、平成28年度より有識者を委員とした検討会を設置し、種崎（外縁）工区および桂浜（外縁）工区の整備に向けた検討を進めている。本稿では、桂浜公園における海岸保全施設及び津波防波堤（桂浜公園側、千松公園側）の整備について、設計の観点だけでなく、景観・利便性等に配慮したこれまでの検討結果を報告するとともに、今後の地域にとって良好な海岸・景観形成の一助とする。

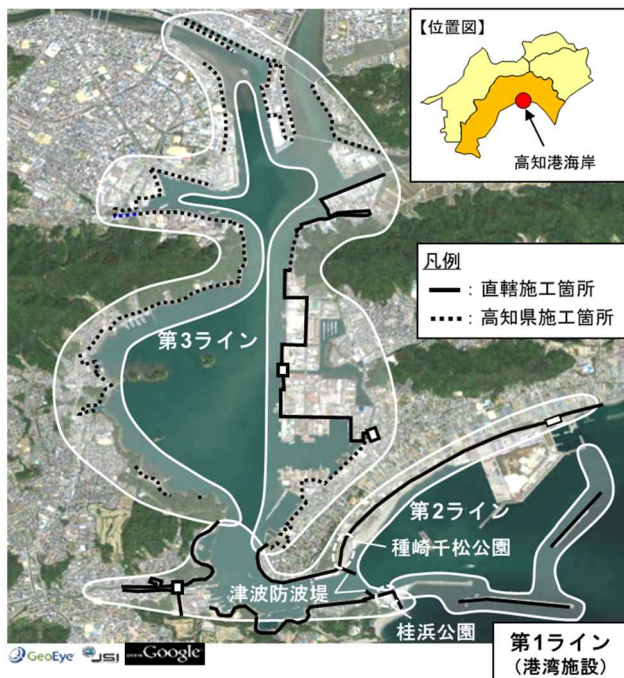
図-1 高知港海岸位置および防護ラインの概要

高知港海岸は、土佐湾中央部に位置する高知港港湾区域内の海岸である。内湾である浦戸湾周辺を中心として背後地には人口や産業が集積しており、逼迫する東南海・南海地震等の地震・津波からそれらを防護すべく、平成28年度より高知港海岸直轄海岸保全施設整備事業が実施されている。本事業では、海岸保全施設を3つの防護ラインからなる「三重防護」による地震・津波対策（図-1）を行っており、各ラインにおいて施設の嵩上げや粘り強い構造への改良を進めている。

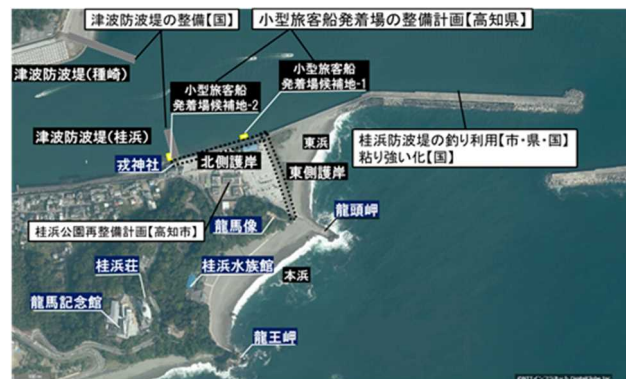
図-2 桂浜公園における整備計画

桂浜公園が所在する桂浜地区は「三重防護」の第2ラインに位置づけられており、四国地方整備局、高知県、高知市の3者がそれぞれ整備を進めている（図-2）。

四国地方整備局では津波防波堤、北側護岸及び東側護岸の整備を進めている。津波防波堤は、浦戸湾内へ侵入する津波の流量・流速を抑える重要な施設である。また、北側護岸及び東側護岸については、既存護岸の天端から約4m程度の嵩上げを実施する。

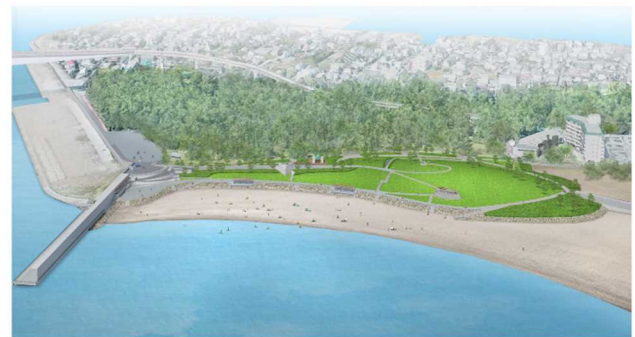
図-3 千松公園区間の整備イメージ

先行して検討を行った種崎地区の「千松公園区間」は、既存の海浜公園内で護岸の嵩上げ等を実施するため、公園機能の復旧と合わせた施設整備の検討を行っている（図-3）。

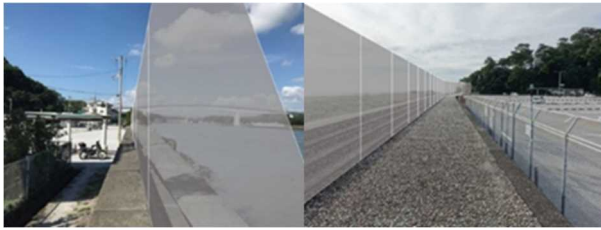
図-4 眺望障害のイメージ
(左：北側護岸、右：東側護岸)

既存護岸から 4m の嵩上げによって、駐車場や商業施設からの眺望が妨げられ、壁面の圧迫感を強く感じる景観となる。そのため、海・砂浜・岩場・海岸林等の自然景観に配慮する必要がある（図-4）。

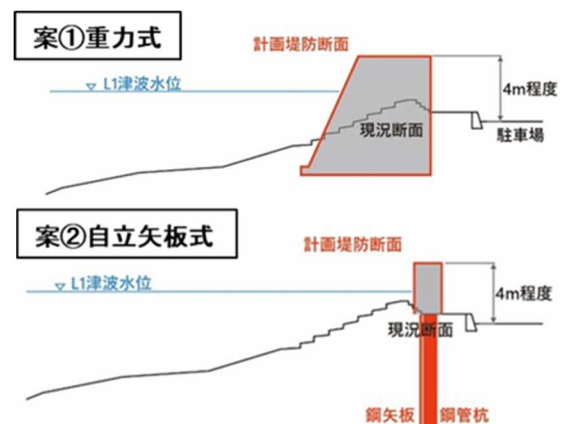
図-6 東側護岸における断面構造

東側護岸の断面構造について、案①重力式と案②自立矢板式を比較検討した。景観・利便性の観点において、案①は天端幅が広く遊歩道として歩きやすいが、案②は断面形状が単純で付属物やデザインを工夫できることに加え、案①と比べ天端高が 10cm~20cm 程度低く抑えられる。また、経済性の観点では案①が有利であるが、案②は掘削・撤去範囲及び必要資材が少ないことから作業範囲を小さくすることが可能であり、施工性、背後地利用への影響の観点において有利となる。以上のことから、案②が断面として有効であると判断した（図-6）。

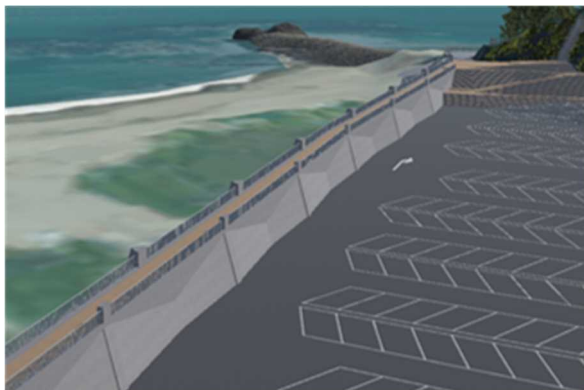
図-9 東側護岸におけるデザインイメージ

東側護岸は単調な壁面が長い距離で続くため、一連のデザインパターンを海側と陸側で交互に配置することにより、緩やかな蛇腹折となるようなデザインとした。一連のデザインパターンのポイントについて、下記に記す(図-9)。

- ①柱で分節することにより空間にアクセントを付け、間延びする印象を軽減する。
- ②柱と柱の間の壁面に軽微な傾斜を付けることで、逆三角形が浮かび上がり、視覚的にリズムを感じられるデザインとする。
- ③側壁面を垂直～3分勾配で少しずつ変化させる。
