# 点検ロボの活用による港湾施設 における維持管理の効率化

高松港湾空港技術調査事務所 技術開発課 田中 瞭佑  
高松港湾空港技術調査事務所 技術開発課 秋山 知士

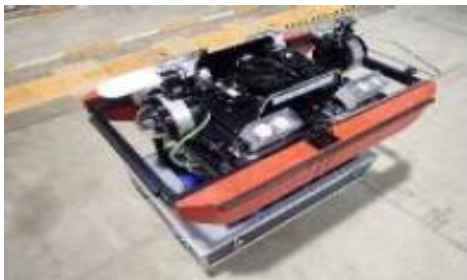
写真2-2 水中ドローン

主に水中を撮影するための小型、中型機器(写真2-2)であるが、上部にカメラを設置する改造を実施することで、水上での栈橋上部工下面の撮影も可能、波や潮流の影響を受けるため作業可能な条件としては波高1.0m以下かつ波速1.0m/s以下とされている。金磯岸壁の沿岸波高は1.0mを超える場合がある点、水面では機体が激しく動揺する等の課題が確認されている点<sup>1)</sup>を踏まえやや使用が困難であると判断されたため、選定結果は×とする。

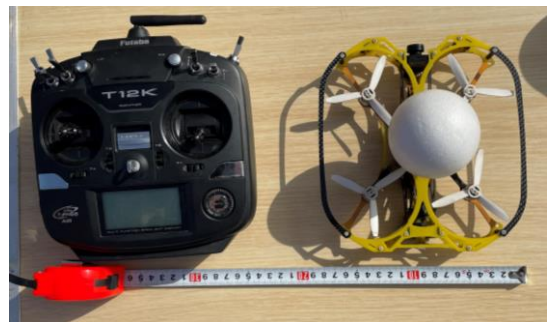
写真3-1 ドローン本体及びプロポ

また、調査に使用したドローンのスペック及び岸壁の条件について表3-1、表3-2に示す。また、ドローン本体の写真及び撮影状況については写真3-1、写真3-2に示す。

名称	IBIS
開発	Liberaware
サイズ	191*179*54mm
重量	185g
飛行時間	10分
カメラ	IBIS専用CMOSセンサー (FHD1980*1080)
画角	水平131° 垂直80° 対角144°
照明	LED照明

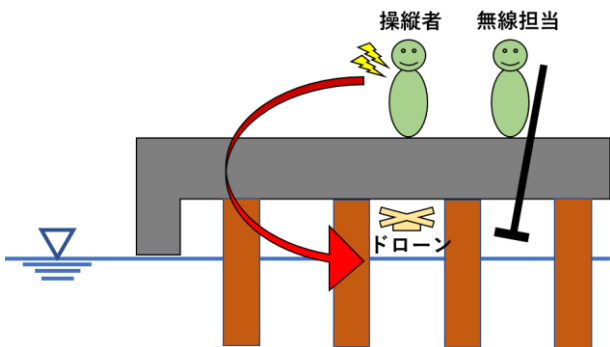
図3-3 空中ドローンによる調査

図3-3に示すように岸壁上からドローンを床版下に侵入させ、下面の撮影を実施する。

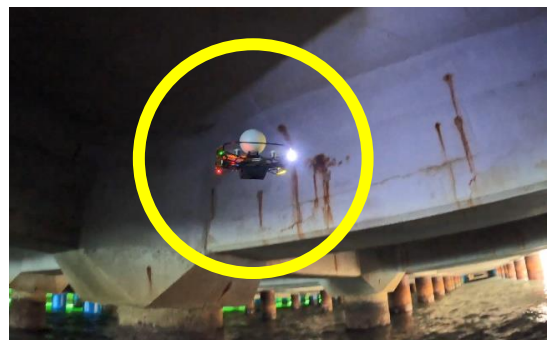
写真3-2 空中ドローンによる撮影状況

そこで、床版下の風速を計測したところ、1.0m/sを切っており、回収用のポートで床版下に入り込みそこから直接離陸する計画に変更した。

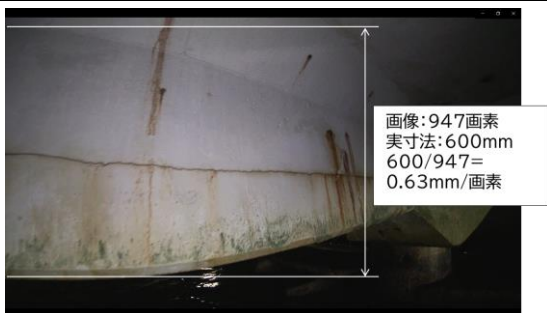
写真4-1 画素数計算

画素数については、写真4-1の通り、1画素当たりの寸法が0.63mmであると確認できた。よって維持管理技術マニュアルに記載のある3mm程度のひび割れ幅であれば十分に確認できる事を確認した。
