## 2. 那賀川の現状と課題

## 2-1 洪水、津波、高潮等による災害の発生の防止又は軽減に関する現状と課題

## 2-1-1 洪水の概要

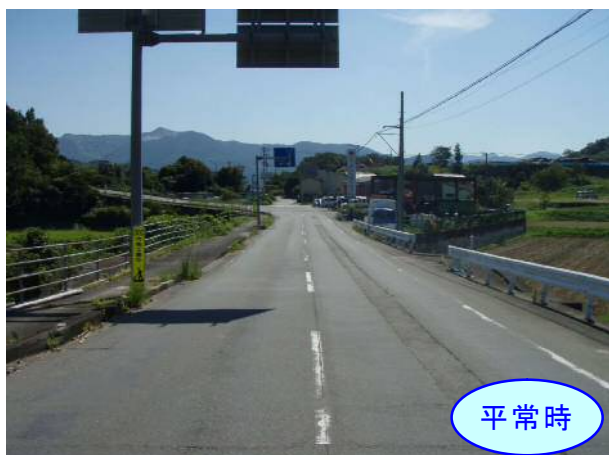
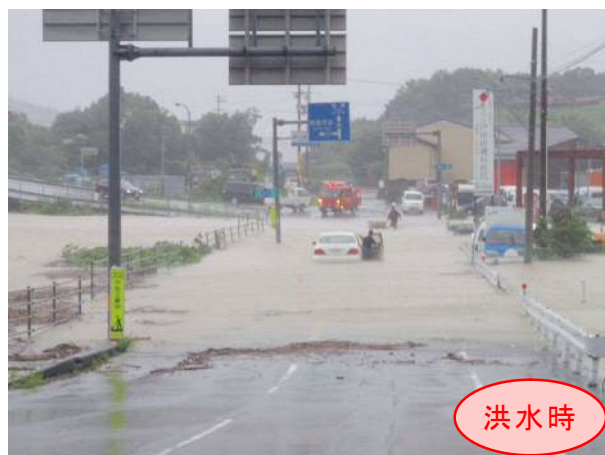
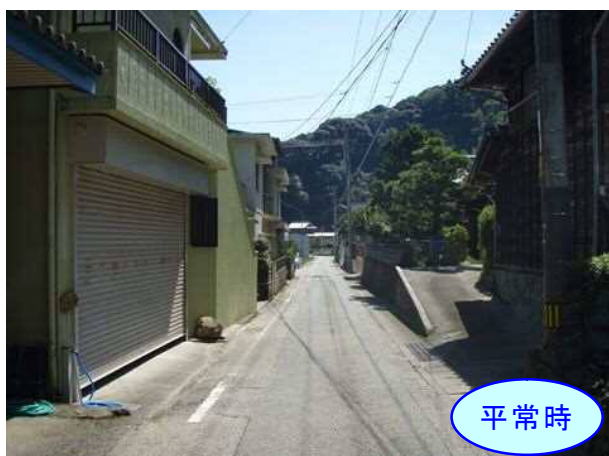
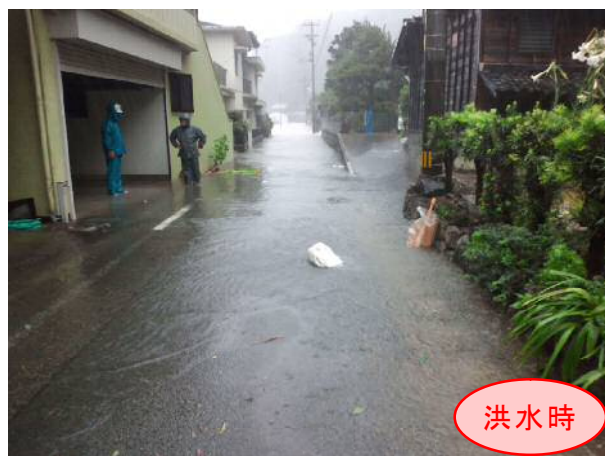
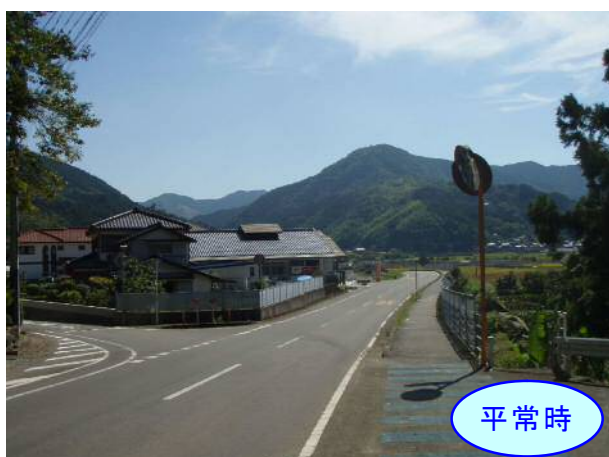
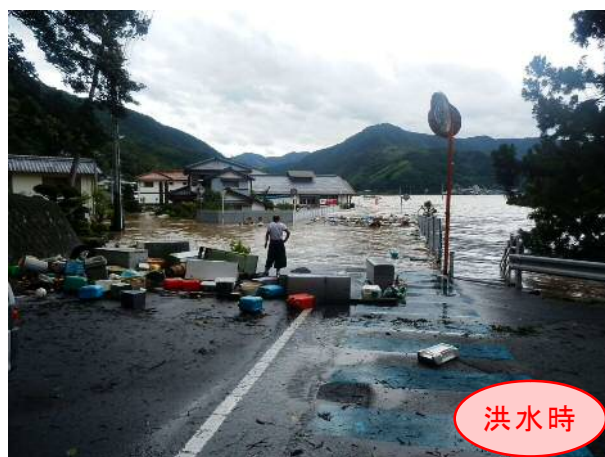
阿南市上大野町持井地区

阿南市深瀬町深瀬地区

阿南市加茂町加茂地区

平成26年 8 月洪水による無堤地区の氾濫

那賀川の堤防整備率は約96%と高い水準であるが、持井、深瀬、加茂地区等の無堤地区では平成16年台風23号、平成26年台風11号来襲時をはじめとして、洪水時に本川の氾濫による被害が頻発している。

このため、本川の氾濫防止に向け、早期に堤防の整備を推進し、無堤地区の解消を図ることが急務である。このうち、加茂地区については、平成26年8月洪水を契機に平成27年度に床上浸水対策特別緊急事業（堤防整備）に着手した。さらに堤防の整備を進めた場合にもなお、流下能力が不足している箇所については、樹木の伐採や河道の掘削等による対応が必要である。

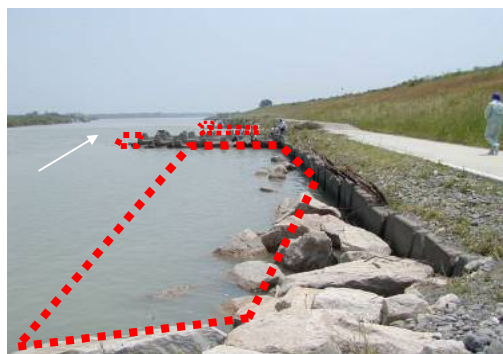
平成16年5月洪水による深掘れ（洗掘）状況  
（大京原地先：阿南市那賀川町）

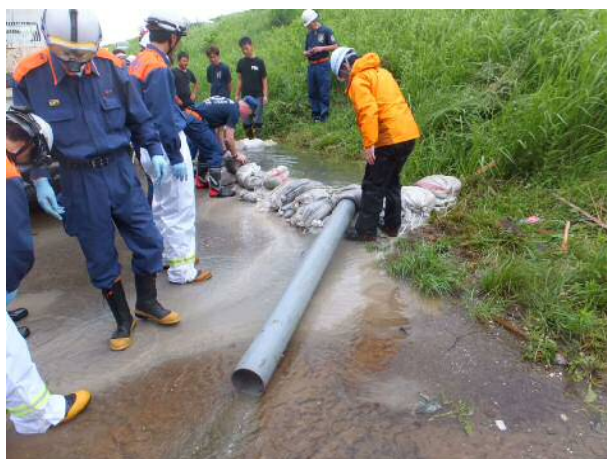
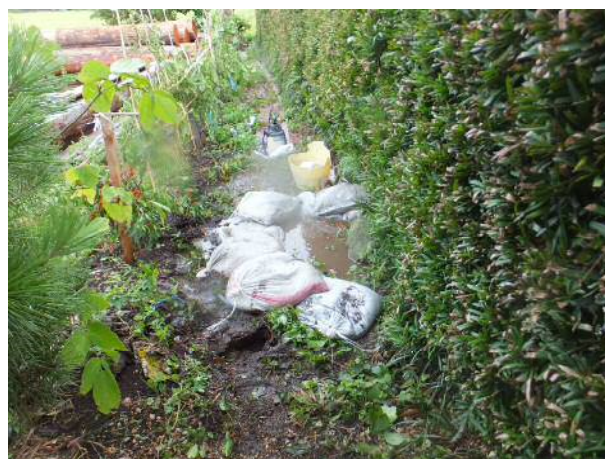
大京原地区（阿南市那賀川町）

平成26年8月洪水による堤防漏水と水防状況

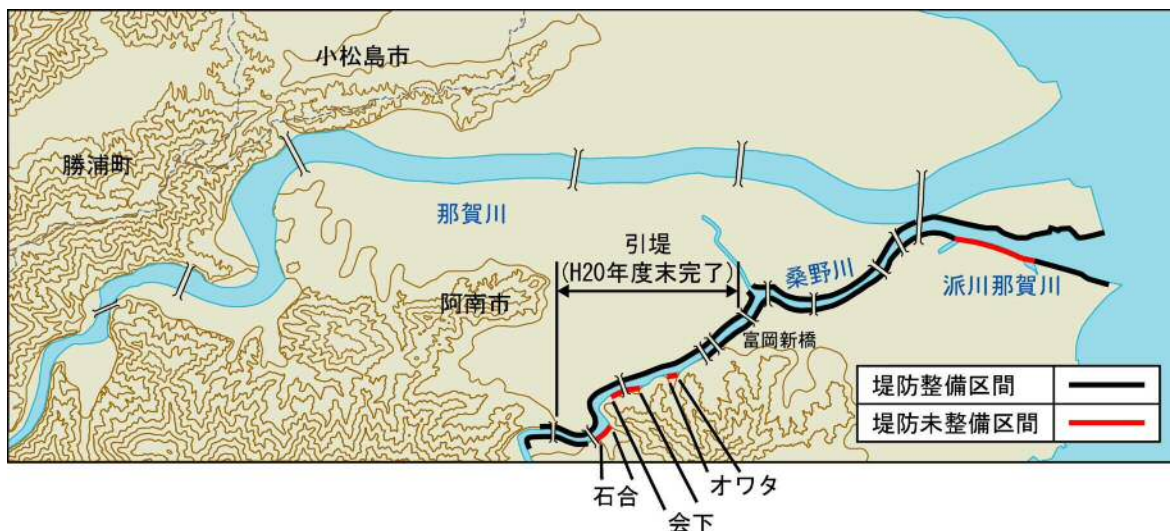
図－2.1.26 現在の改修状況（平成28年3月現在）

※ 堤防整備区間とは、完成堤防とHWL以上の高さの堤防がある区間である。

桑野川の堤防整備率は約86%と高い水準であるが、オワタ、会下、石合地区等の無堤地区では平成11年6月洪水時をはじめとして、洪水時に本川の氾濫による被害が頻発している。

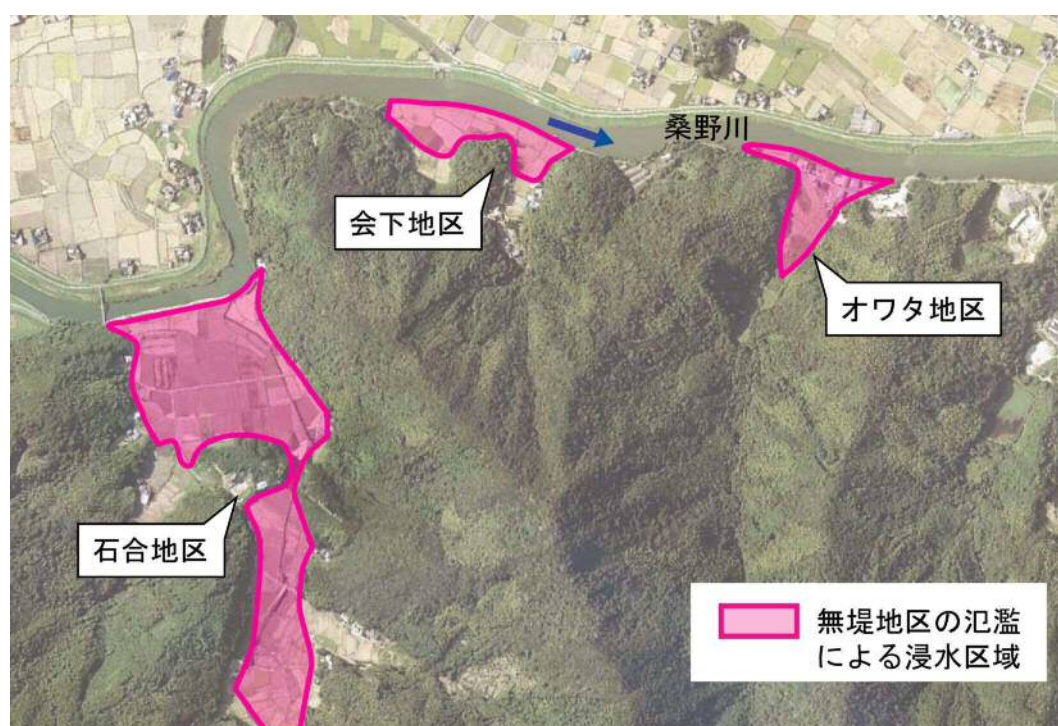
平成11年6月洪水による浸水区域

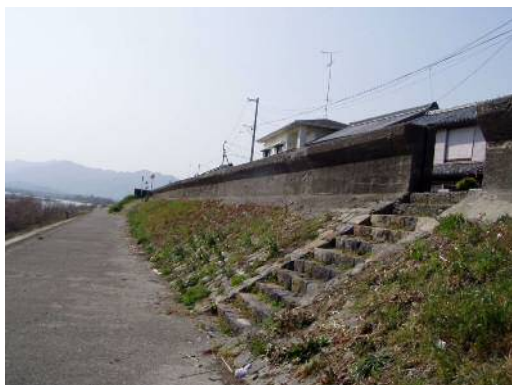
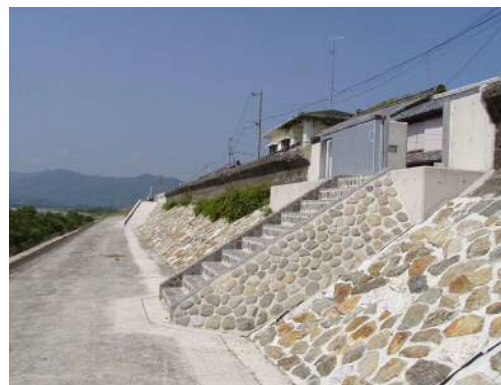
護岸の補修状況

&lt;補修前&gt;

&lt;補修後&gt;

また、護岸についても、洪水等の作用など、経年的に損傷・亀裂等変形が発生し、その損傷箇所が弱点となり護岸が流失・崩壊するおそれがある。

そのため、河川巡視等を日常的に行い、このような堤防や護岸の異常・損傷箇所の早期発見に努めるとともに必要に応じ適切な補修を実施している。特に、堤防については、洪水期の前後には堤防除草等を行い徒歩等により詳細な点検を行うほか、洪水時においても巡視による点検を実施しており、引き続き適正な管理を継続的に行う必要がある。

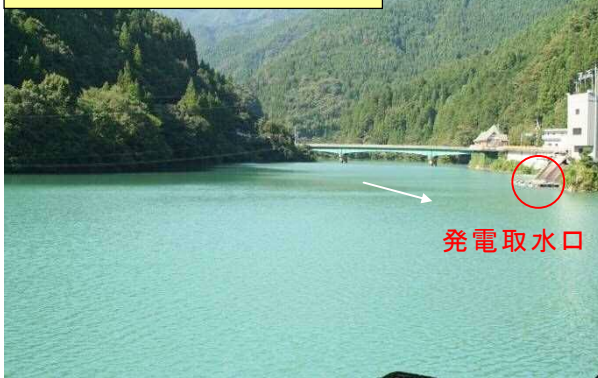
長安口ダム貯水池〔H18. 8. 7撮影〕

貯水池表層は濁りがない

発電取水口

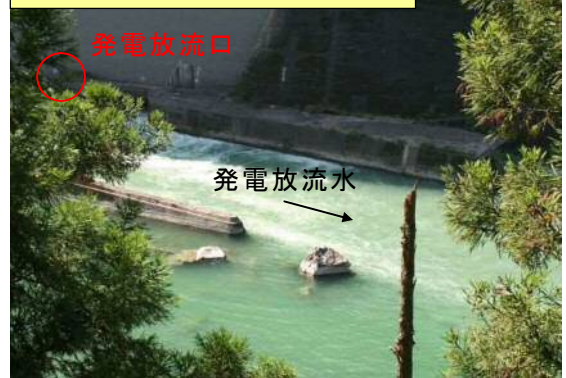
発電所（日野谷）放流〔H18. 8. 7撮影〕

発電放流水は濁りが発生

発電放流口

発電放流水

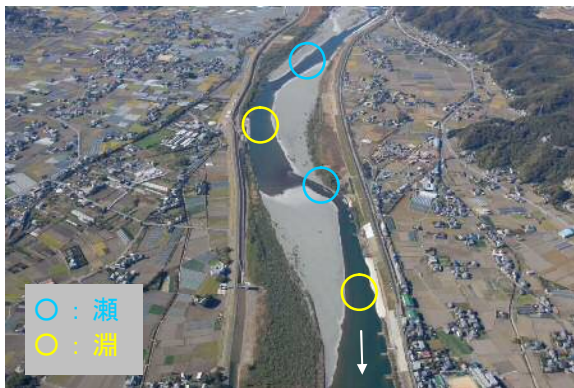
瀬・淵の連続性（北岸堰下流）

那賀川下流域は山間部を流れ出て扇状地となっており、上流部に位置する北岸堰下流には明瞭な交互砂州が形成されており、瀬と淵が連続した河川形態で、水域には、アユ、ウグイ、サツキマス、ヨシノボリ、カジカ小卵型等の魚類が生息しており、河口から6 km付近はアユの産卵場となっている。また、河原にはコアジサシやシロチドリなどの鳥類が生息している。

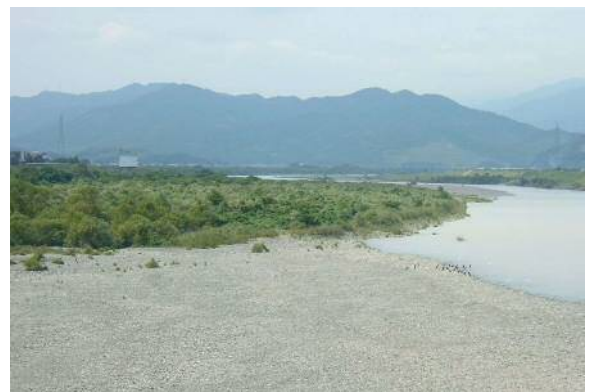
交互砂州上の植生

近年、交互砂州上にアキグミ等の植生が繁茂し、砂州の固定化を助長することで、滞筋の深掘れ・平瀬の減少が進行している。また、一部にはコンクリート護岸や根固ブロックが連続した区間があり、多様な動植物の生息・生育・繁殖環境への影響が懸念されている。加えて、既存の堰には魚道の機能が十分発揮されていないものがあり、魚類等が上下流に移動できない場合があるなどの生息・生育・繁殖環境の変化が懸念される。

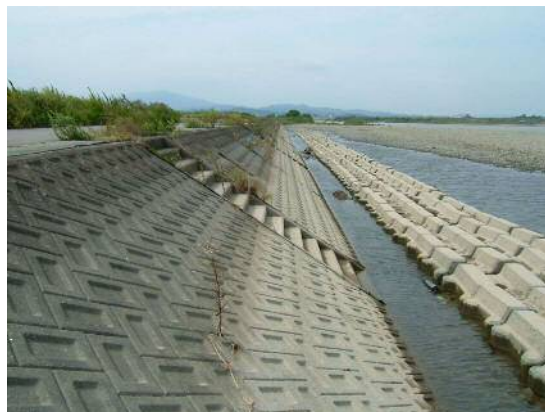
連続した根固ブロック

加えて当該区間には一部にコンクリート護岸や根固ブロックが連続した区間があり、景観上好ましくないとの声もある。

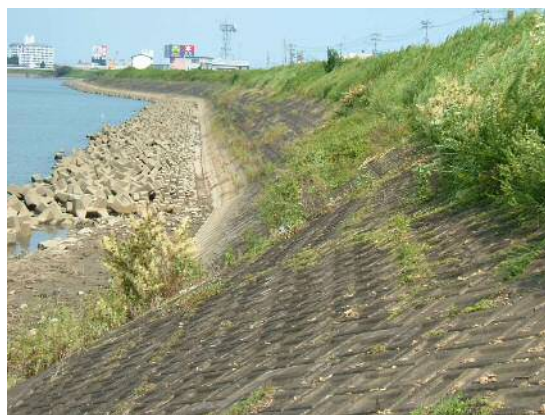
連続した根固ブロック

桑野川の上中流域は田園地帯を流れており、自然豊かな景観を有している。下流域は阿南市街地を流れていることから、都市河川的な景観を有しているものの、一部にコンクリート護岸や根固ブロックが連続した区間があり、景観上好ましくないとの声もある。

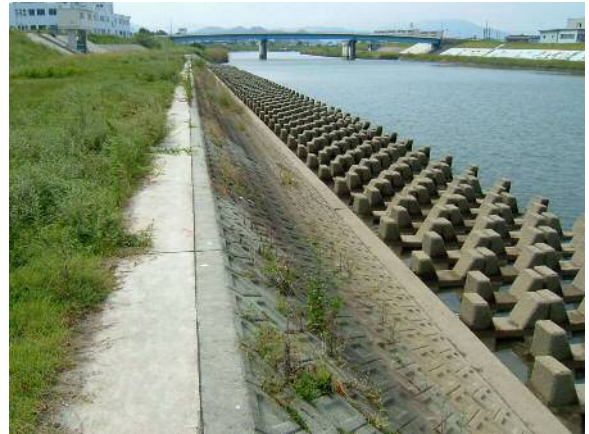
連続した根固ブロック

桑野川ではブラックバスを対象とする釣り人が多いほか、近年では、市街地に近い特性を活かして河川敷（高水敷）を利用したイベントも開催されるなど河川利用に対する意識が高くなってきている。しかしながら、その利用箇所が散在しており、連携されておらず浸水空間の連続性に欠けている。また、一部の区間ではコンクリート護岸や根固ブロックによって水辺へのアプローチが難しい箇所が存在する。
