# 吉野川上流地区

平成16年度 直轄砂防災害関連緊急事業

国土交通省 四国地方整備局  
四国山地砂防事務所

# 鈴ヶ谷えん堤 (高知県土佐郡大川村)

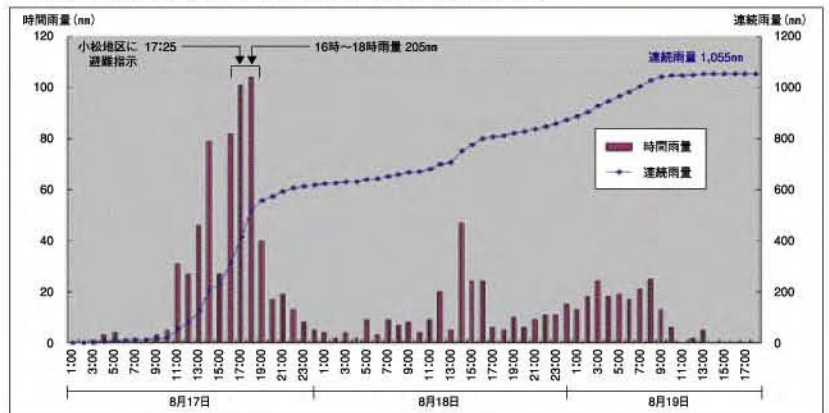
### ■雨量状況（小松雨量観測所／高知県大川村）

吉野川上流域で8月17日0時頃から降り始めた雨は、16時～18時の2時間に高知県大川村の小松雨量観測所（国土交通省）で205mmの非常に強い雨を観測するなど、3日間で1,055mmという記録的な豪雨を観測しました。

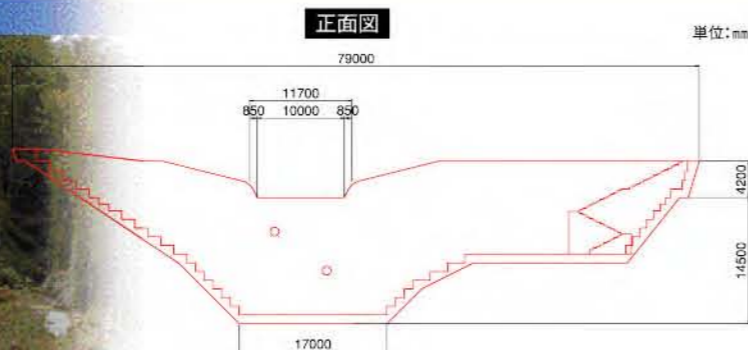
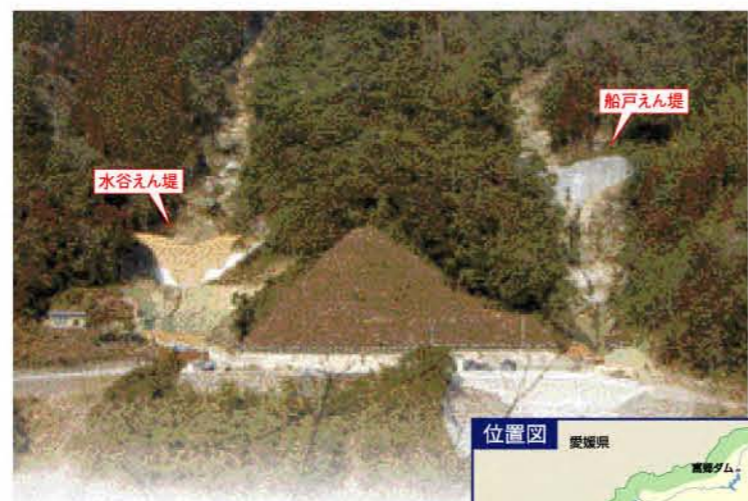
船戸えん堤(完成)

計画流出土砂量	3,390m <sup>3</sup>
施設効果量	2,870m <sup>3</sup>
形式	コンクリート重力式
本堤高	14.5m
本堤長	79.0m
本堤体積	4,300m <sup>3</sup>

船戸えん堤では、残存化粧型枠を採用し、自然環境との調和及び施工性の向上を図っています。

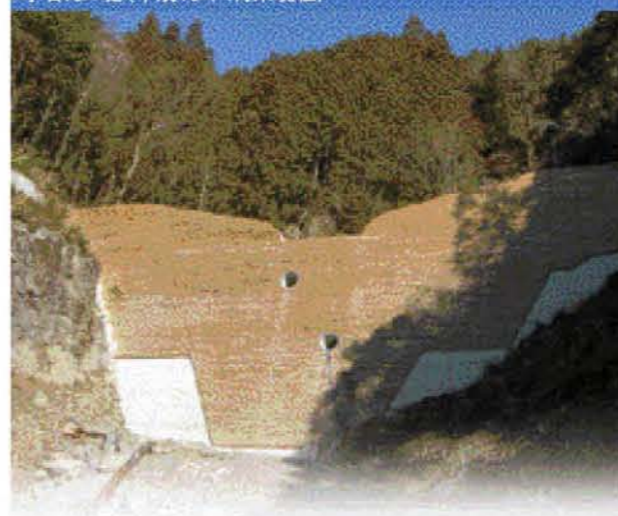
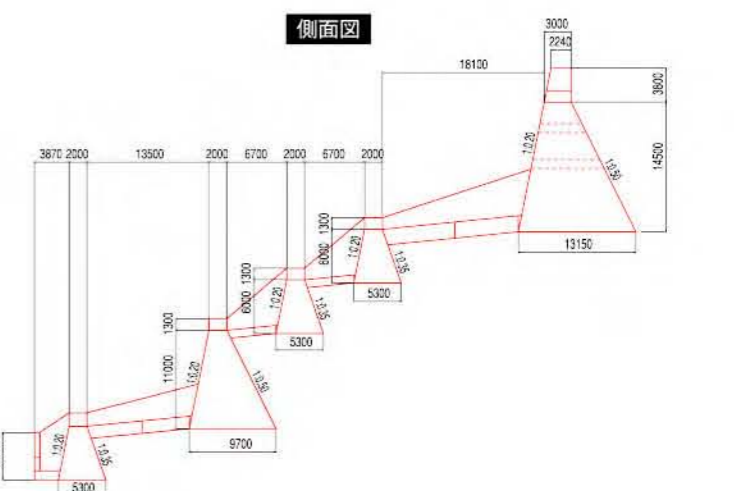
水谷えん堤(平成19年1月末現在)

計画流出土砂量	4,110m <sup>3</sup>
施設効果量	2,750m <sup>3</sup>
形式	コンクリート重力式
本堤高	14.5m
本堤長	51.4m
本堤体積	3,120m <sup>3</sup>

水谷えん堤では、間伐材を使用した残存型枠を採用し、自然環境との調和及び間伐材の有効利用を図っています。

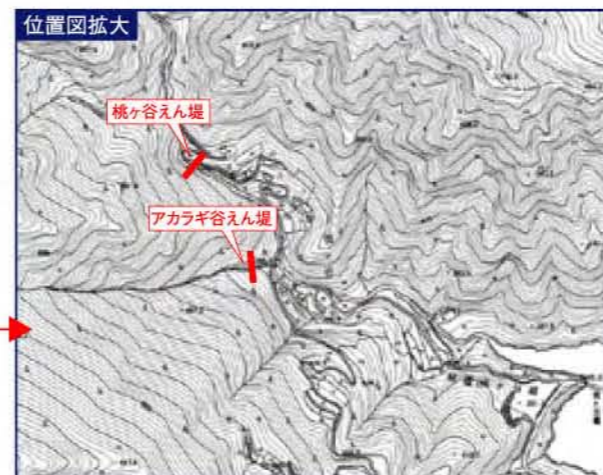
アカラギ谷えん堤では、間伐材を使用した残存型枠を採用し、自然環境との調和及び間伐材の有効利用を図っています。

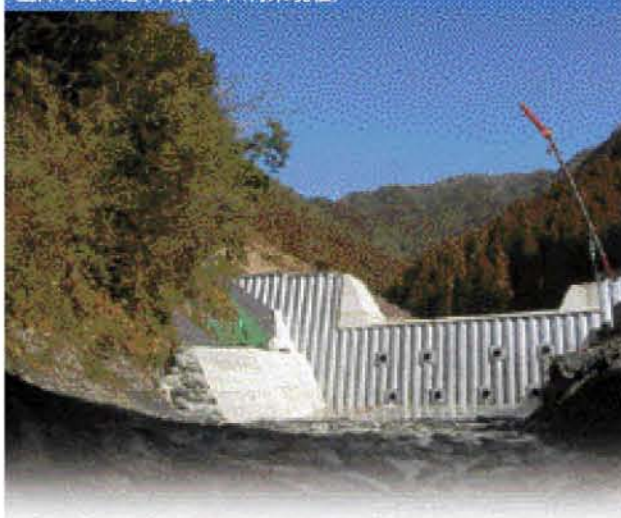
上津川えん堤 (平成19年1月末現在)

本溪流は、今回の土石流により発生した溪流内に残存する大規模な不安定土砂の移動による再度の災害発生の可能性が高く、上津川地区において迂回路のない生活道となっている町道へ重大な被害を与える恐れがあります。また、吉野川への多量の土砂流出は、下流域住民への洪水被害を発生させる原因にもなります。

これら土砂災害の防止を目的とし、上津川えん堤の整備を行っています。

計画流出土砂量	25,230m <sup>3</sup>
施設効果量	7,970m <sup>3</sup>
形式	重力式ダブルウォール
本堤高	12.0m
本堤長	74.6m
本堤体積	5,800m <sup>3</sup>

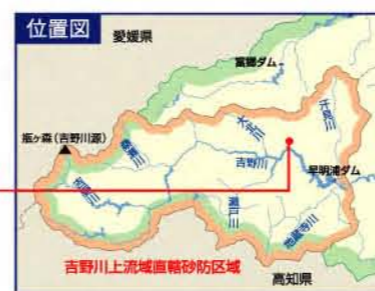
西の谷えん堤 (平成19年1月末現在)

本溪流は、土石流危険溪流に指定されており、今回発生した土石流によって、下流域の保全施設人家の直前まで土石流が迫り、迂回路のない生活道である町道への土砂流出等重大な被害が発生しました。溪流内には、大規模な不安定土砂が残存し、土砂移動による再度災害発生の恐れがあります。

これら土砂災害の防止を目的とし、西の谷えん堤の整備を行っています。

計画流出土砂量	6,810m <sup>3</sup>
計画流木量	127m <sup>3</sup>
施設効果量	6,810m <sup>3</sup>
整備流木量	127m <sup>3</sup>
形式	コンクリート重力式
本堤高	14.5m
本堤長	90.0m
本堤体積	6,630m <sup>3</sup>

西の谷えん堤では、自立式修景型枠ブロックを採用し、自然環境との調和及び施工性の向上を図っています。

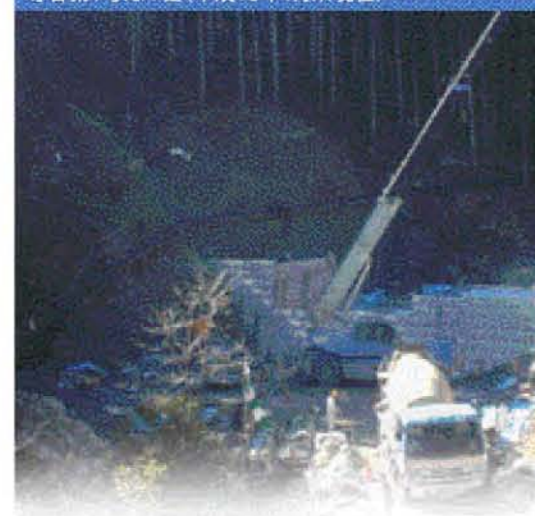
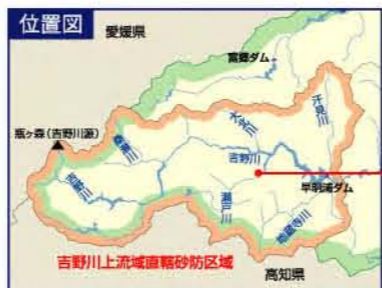
寺谷第1号えん堤 (平成19年1月末現在)

本溪流は、今回の土石流により発生した溪流内に残存する大規模な不安定土砂の移動による再度災害発生の可能性が高く、南川地区において迂回路のない生活道となっている県道及び町道へ重大な被害を与える恐れがあります。また、吉野川への多量の土砂流出は、下流部住民への洪水被害を発生させる原因にもなります。

これら土砂災害の防止を目的とし、寺谷第1号えん堤及び寺谷第2号えん堤の整備を行っています。

計画流出土砂量	9,310m <sup>3</sup>
計画流木量	42m <sup>3</sup>
施設効果量	8,350m <sup>3</sup>
整備流木量	42m <sup>3</sup>
形式	コンクリート重力式
本堤高	14.0m
本堤長	54.0m
本堤体積	3,670m <sup>3</sup>

寺谷第1号えん堤では、残存化粧型枠を採用し、自然環境との調和及び施工性の向上を図っています。

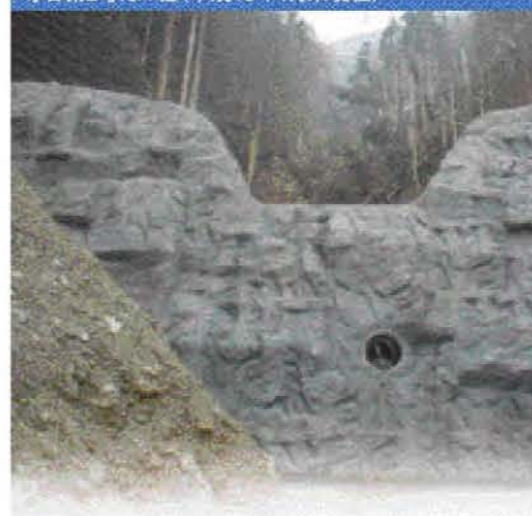
寺谷第2号えん堤 (平成19年1月末現在)

計画流出土砂量	7,900m <sup>3</sup>
計画流木量	45m <sup>3</sup>
施設効果量	790m <sup>3</sup>
整備流木量	45m <sup>3</sup>
形式	コンクリート重力式
本堤高	8.0m
本堤長	30.0m
本堤体積	1,210m <sup>3</sup>

寺谷第2号えん堤では、残存擬岩型枠を採用し、自然環境との調和及び施工性の向上を図っています。
