10 - 5 . 吉野川の堤防と基礎地盤

(1) 堤防の内部構造

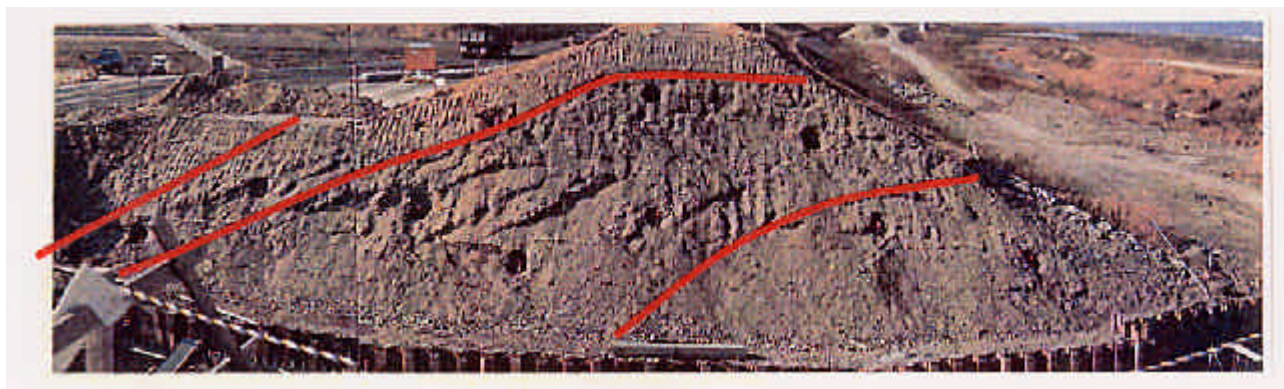
右岸 19.0 km 地点付近

a) 右岸19.0km地点付近の飯尾川排水機場建設時の堤防開削状況である。

- ・堤防はいくつかの土層が重なり合っている。
- ・又、各時代の堤防築造・改修の歴史が現れている。
- ・このように、堤防は一律に築造されたものではなく、場所場所で内部構造が異なっている。

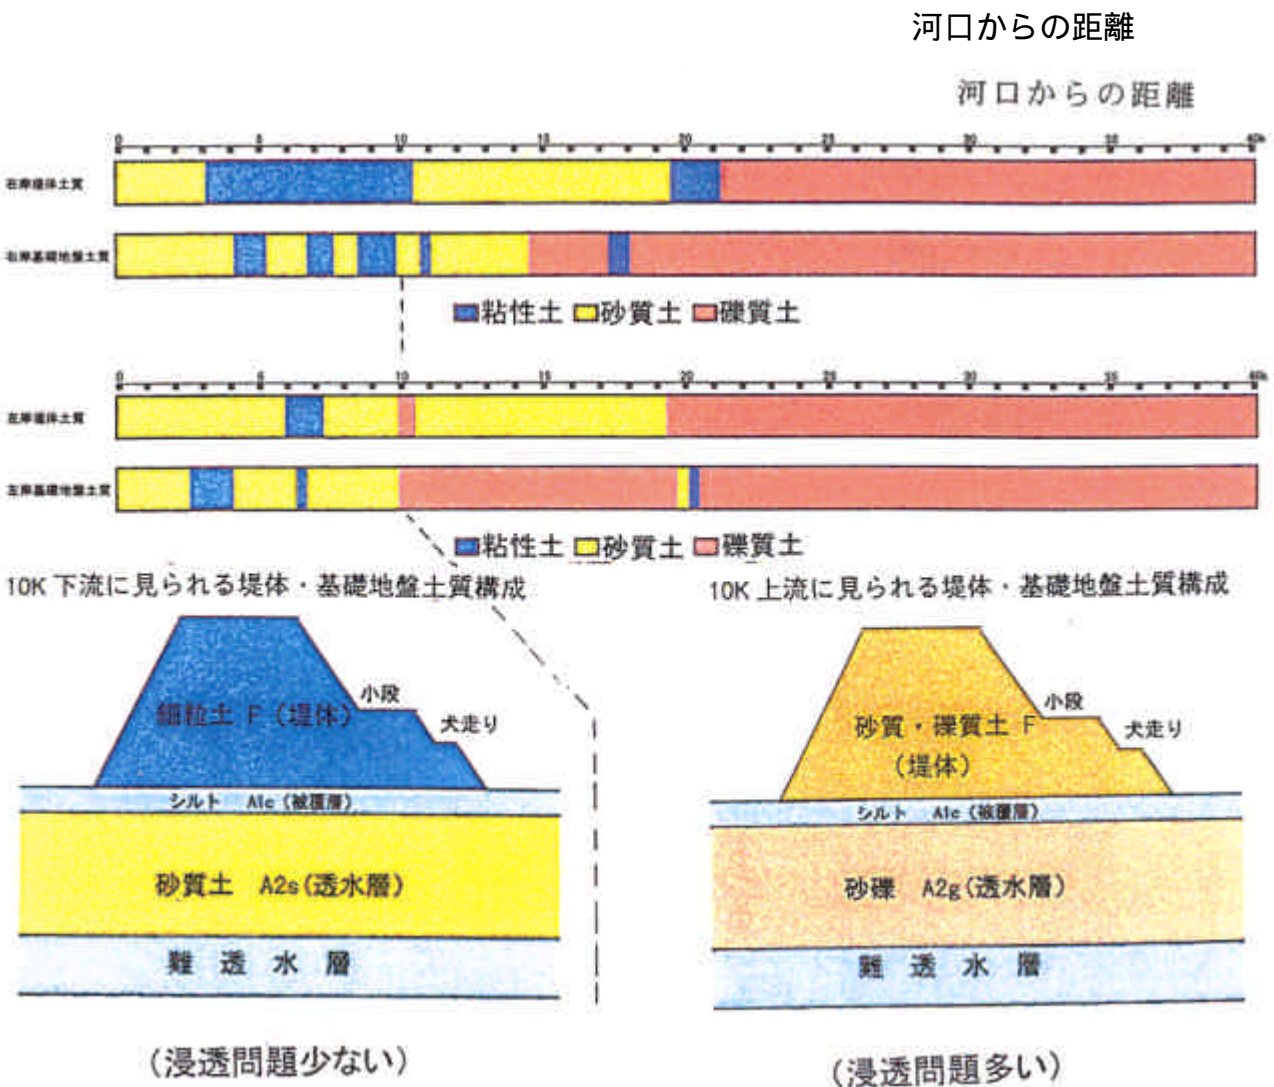
吉野川下流域における堤体土質を大別すると、名田橋（河口から10km）付近を境に、難透水性の細粒土から透水性の大きい砂質土・礫質土へと変化している。これは、過去の築堤材料が、主として河床土であったことを示している。

特に、名田橋の上流では基礎地盤と堤体の透水性が大きいため、浸透に対して潜在的な危険性がある。

河口から10 km付近より上流では基礎地盤と堤体が礫質土主体となり、浸透に対して潜在的な危険性高い地区である。
