吉野川河道内樹木管理手法検討委員会

第1回 委員会資料

（吉野川の現状および河道内樹木の課題）

国土交通省 四国地方整備局 徳島河川国道事務所

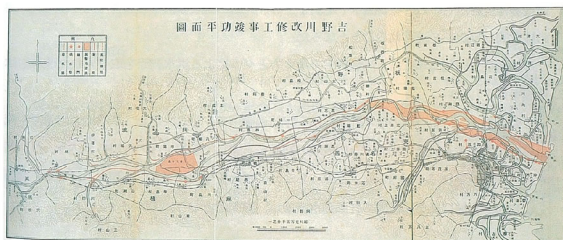
図 2.1.1 吉野川第一期改修功績図(昭和2年(1927))

※上図の着色部が第一期改修の主な事業を示す。

- ①別宮川の改修工事(川幅を拡大し吉野川本流とした)
- ②第十樋門の新設(分派点を上流へ付け替え、旧吉野川への分派量調節)
- ③堤防の拡築工事(第十堰上流区間の堤防嵩上げや腹付け補強、霞堤の締め切り)
- ④江川締め切り工事(分派口の締め切り)
- ⑤善入寺島の遊水地化(善入寺島住民の移転)

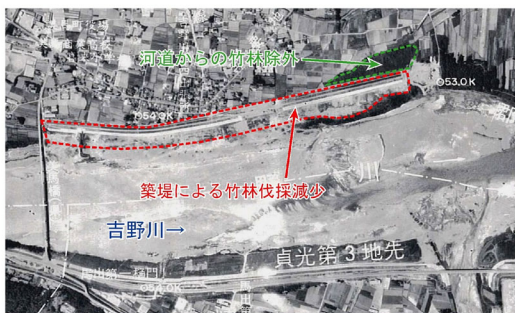
図 2.3.4 竹林面積の減少（築堤による伐採と河道からの除外）

— 美馬橋下流（53.0k～54.2k付近）—

昭和46年 6月撮影航空写真

- 図2.3.5に示すとおり、河道内の樹木面積は、昭和39年～昭和50年の間では、14km～28kmの区間で僅かに増加しているが、28km～73.5kmの区間では減少している。昭和50年～平成2年の間では、全区間において増加傾向が見られ、特に岩津下流で増加している。
- 竹林は、第十堰付近から上流域に分布している。図2.3.6に示すとおり、昭和39年～昭和50年の間に、岩津付近（42km～56km）において減少しているが、この竹林面積の減少は、昭和39年～昭和50年の築堤工事による竹林伐採、および築堤により分離され一部の竹林が堤内に取り込まれたため、面積計測の定義上、河道から竹林が除外されたものと考えられる。

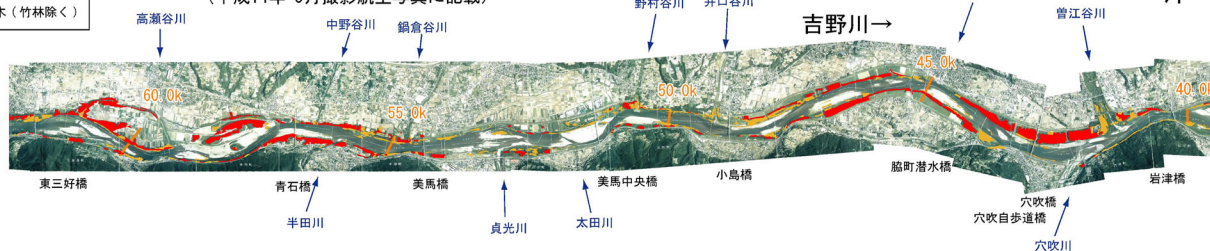
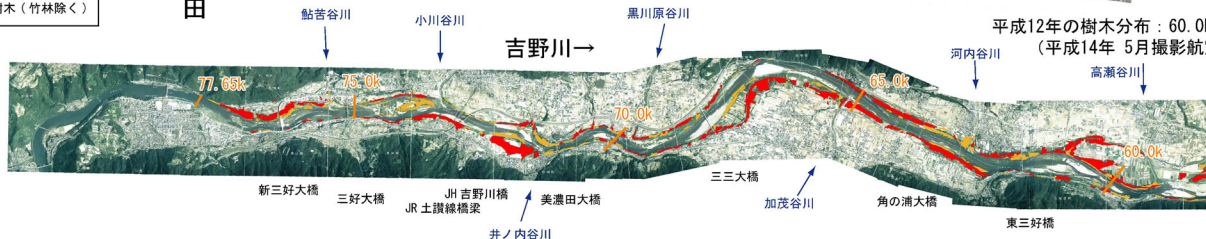
図2.3.7(2) 樹木分布経年変化平面図(S. 50年とH. 12年比較)：岩津(40.0k)～池田(77.7k)

昭和50年の樹木分布：40.0k～60.0k  
(昭和48年12月撮影航空写真に記載)

平成12年の樹木分布：40.0k～60.0k  
(平成14年5月撮影航空写真に記載)

昭和50年の樹木分布：60.0k～77.7k  
(昭和48年12月撮影航空写真に記載)

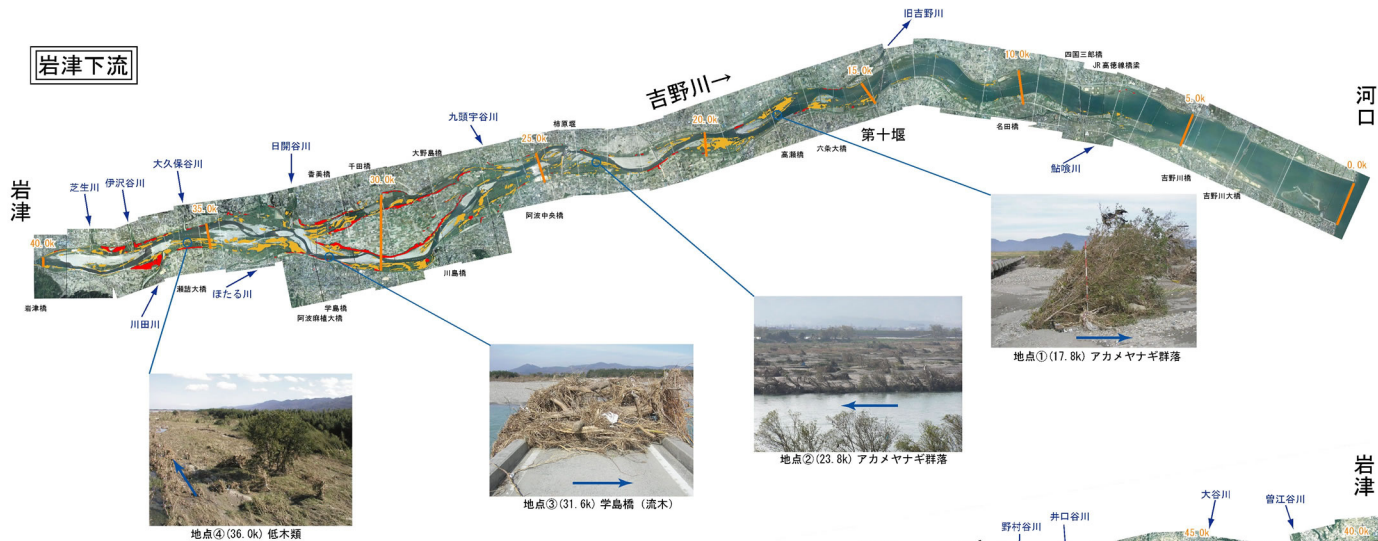
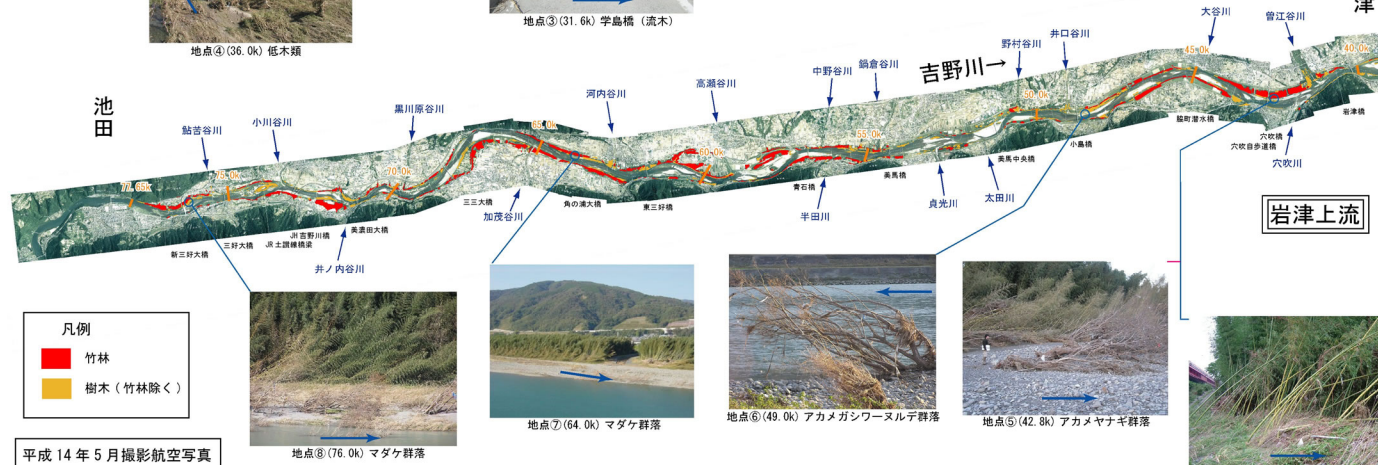
図 2.3.12 台風 23 号（平成 16 年 10 月洪水）後の樹木倒伏状況

(地点写真は平成16年12月6日撮影)
