吉野川河道内樹木の管理に関する基本的な方針（素案）

平成17年6月28日

国土交通省 四国地方整備局 徳島河川国道事務所

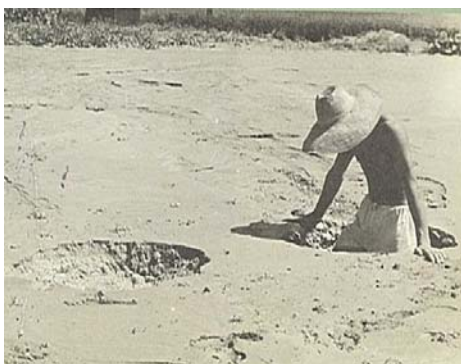
水が地盤に浸透して堤内地の地表にわき上がってできた大穴(ガマ)

(昭和29年(1954)9月)

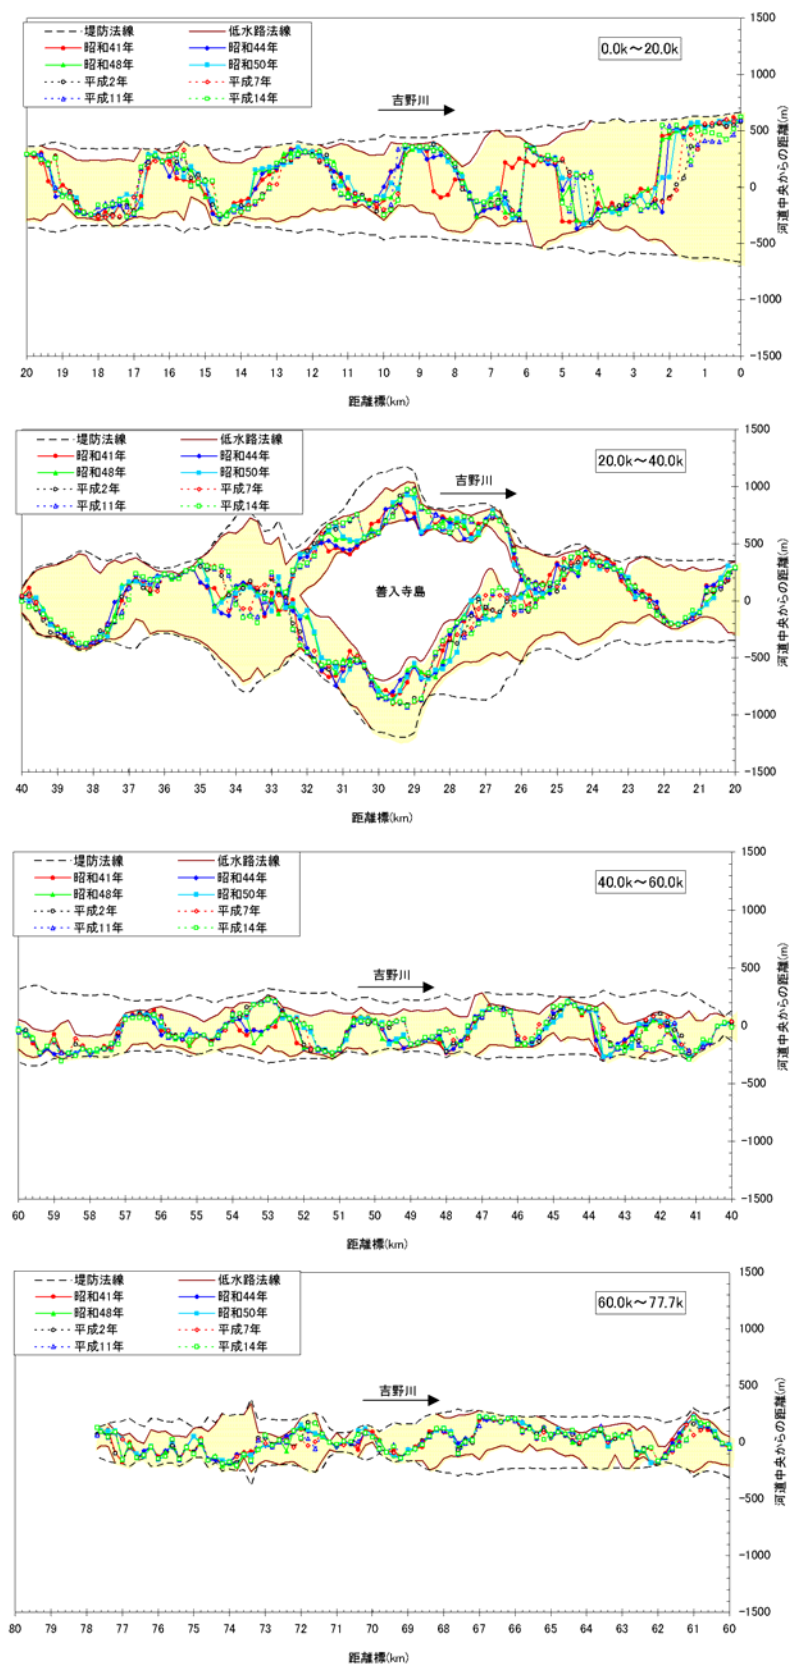
図 1.2.7 流路（みお筋）の経年変化

注) みお筋は、各年度の横断測量から最深河床高の位置をプロットしたもの

みお筋の平面線形は、経年的な比較から全川の的に安定している。

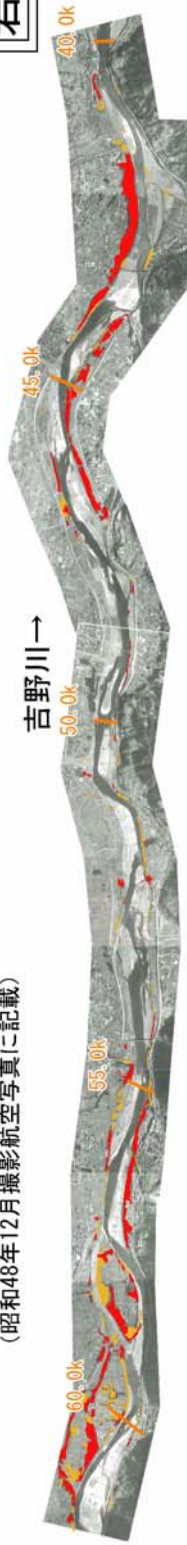
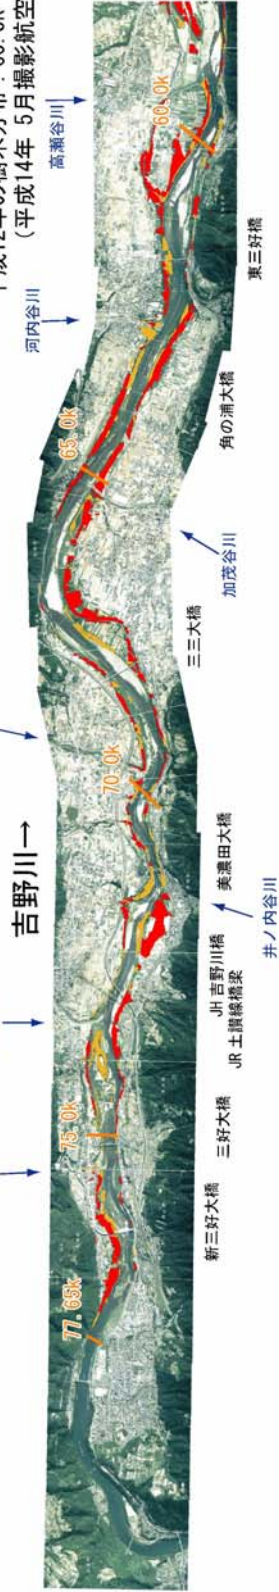
図 1.3.7 河道内樹木の平面分布の変遷 (昭和50年と平成12年比較) : 岩津 (40.0k) ~ 池田 (77.7k)

昭和50年の樹木分布：40.0k～60.0k
(昭和48年12月撮影航空写真に記載)

平成12年の樹木分布：40.0k～60.0k
(平成14年5月撮影航空写真に記載)

昭和50年の樹木分布：60.0k～77.7k
(昭和48年12月撮影航空写真に記載)

平成12年の樹木分布：60.0k～77.7k
(平成14年5月撮影航空写真に記載)

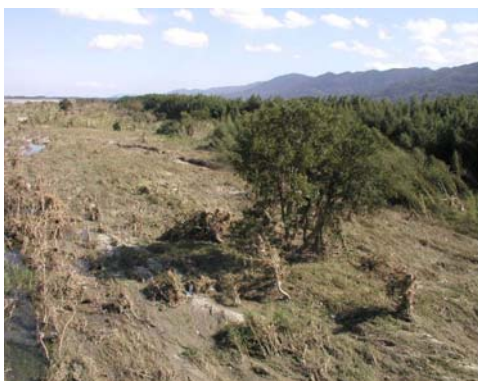
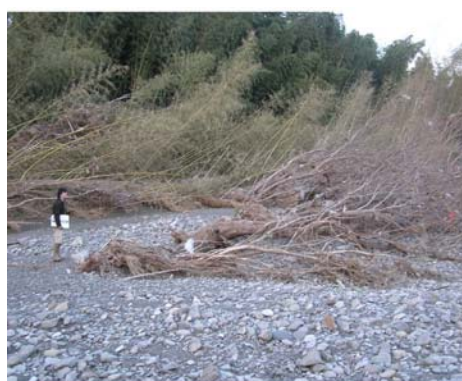
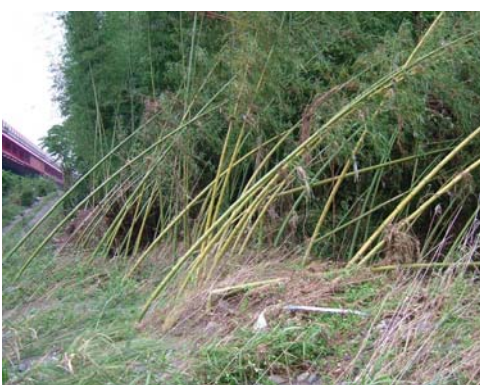
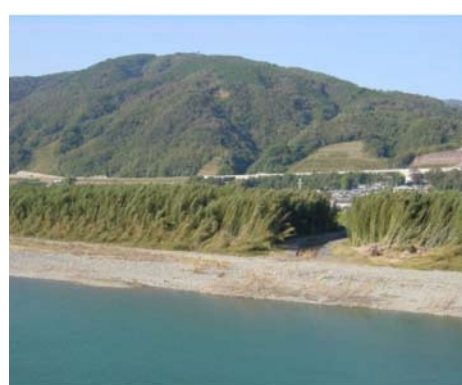
写真 1.3.1 平成 16 年台風 23 号後の倒伏状況 (平成 16 年 12 月 6 日撮影)

低木類の倒伏状況
(36.0k 瀬詰大橋下流)

アカメヤナギ群落の倒伏状況
(42.8k 穴吹橋下流)

マダケ群落の倒伏状況
(42.8k 穴吹橋下流)

マダケ群落の倒伏状況
(64.0k 角の浦橋上流)

平成 16 年の台風 16 号や台風 23 号では、砂州上や河岸付近の大部分のヤナギ類が倒伏または流出し、胸高直径が 10cm 程度あるマダケなどについても、河岸付近で一部倒伏していることが確認された。

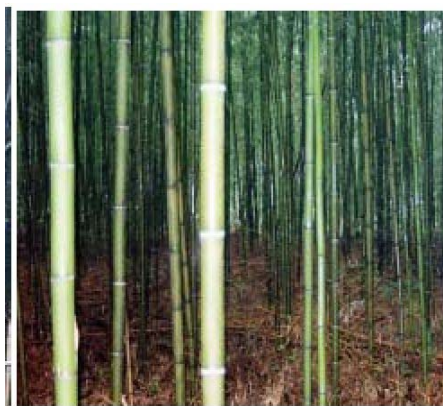
竹材の需要が低下した現在、吉野川の多くの場所で放置された竹林が存在し、竹林内の高密度化によって、洪水流の安全な流下に有効な河積を減少させている。

管理された竹林

放置された竹林

写真 3.1.1 管理された竹林と放置された竹林

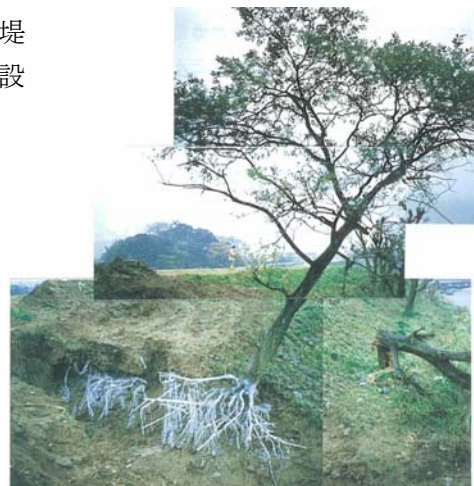
堤体下部に多数の根が侵入すると、根系表面に水みちが形成され、漏水発生などの要因になる危険がある。さらに、強風時の揺動や倒伏により堤体を損傷する危険がある。

写真 3.1.2 堤防法尻付近に延伸する根系の状況¹⁾

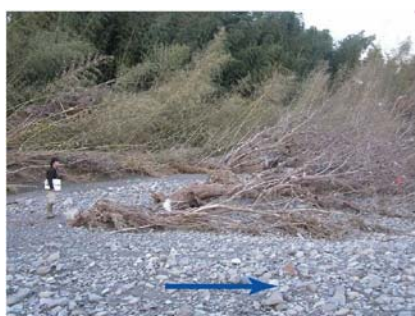
アカメヤナギ群落の倒伏状況
(地点：42.8k, 小島橋下流)

写真 3.1.3 平成 16 年台風 23 号による河道内樹木の倒伏および流出状況

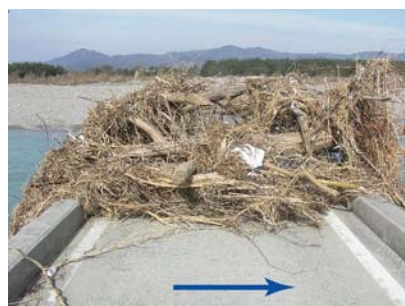
流出した樹木は、下流の潜水橋等に根掛かりし、施設の損壊や洪水流の安全な流下に有効な河積を減少させるおそれがある。また、倒伏した樹木についても、樹冠が水面下となることから、同様に、有効河積を減少させるおそれがある。

潜水橋に引っ掛かる流木の状況
(地点：31.6k, 学島橋)

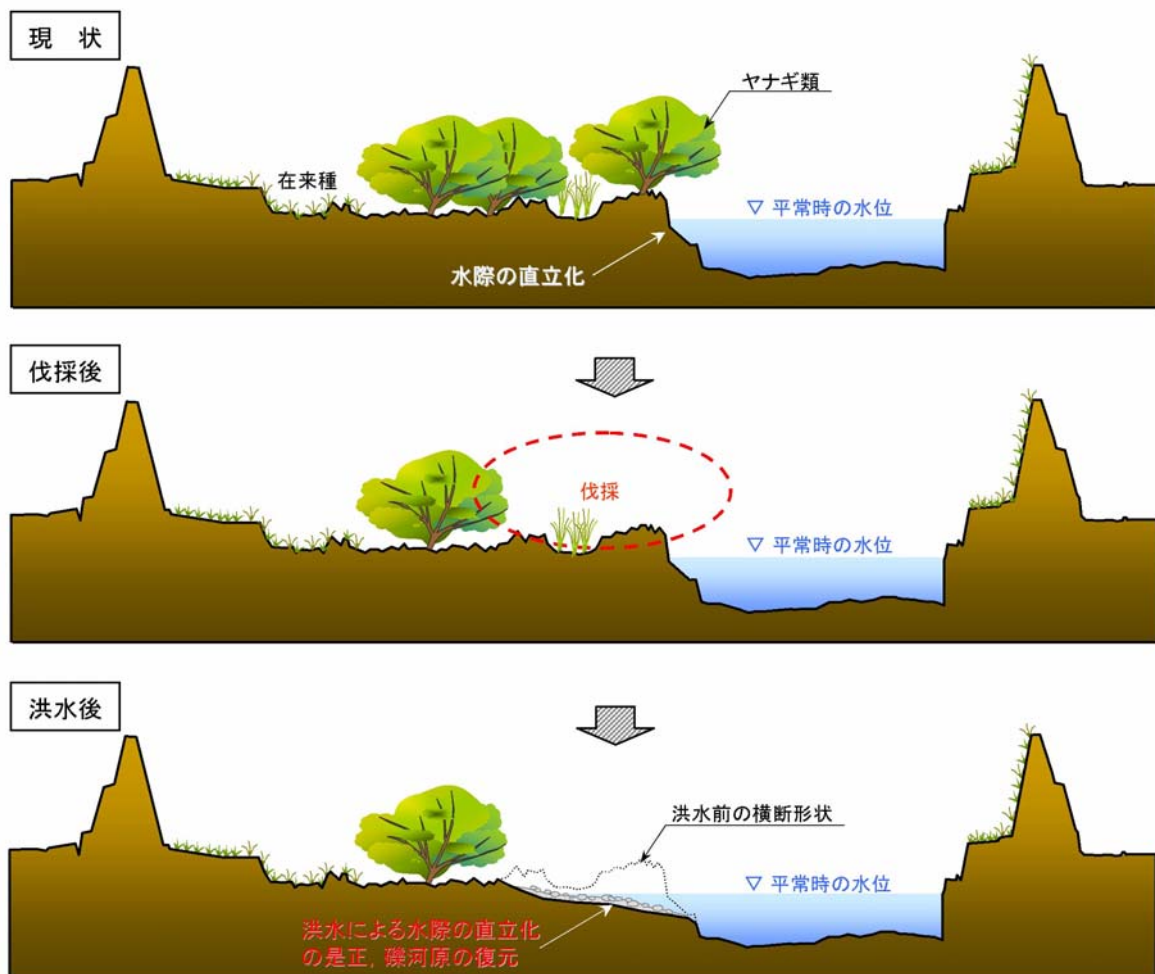
その繁茂拡大によって、河川特有の自然環境を喪失させる要因となっている河道内樹木（ヤナギ類）については、礫河原やエコトーンなどの復元を目的とし、当該樹木の伐採を行う。

伐採は、地上部伐採とし、自然の外力（洪水）によって水際の直立化の是正を図ることを基本とする。

図 5.3.4 ヤナギ類の伐採による礫河原の復元，水際の直立化の是正のイメージ
