# 浸透に関する河川堤防の詳細点検結果概要(中間報告)

四国地方整備局管内の直轄河川では、平成10年度より河川堤防の浸透に関する詳細点検のための土質調査に着手し、平成17年度末までに、点検が必要な区間約325kmのうち、約50%に相当する162kmの詳細点検を完了しました。

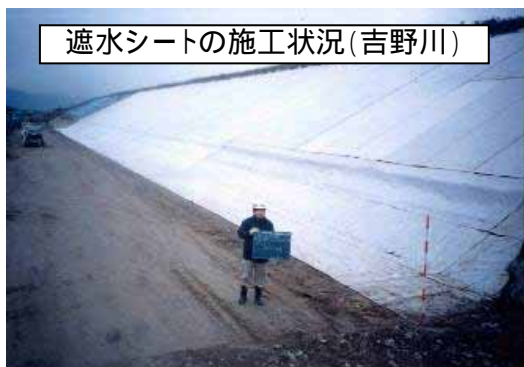
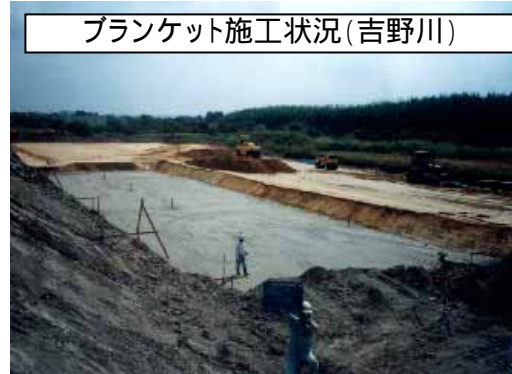
## 堤防強化対策工法

河川堤防への降雨、河川水の浸透を抑制、防止等を行うことにより、浸透に対する所要の安全性を確保します。

なお、強化対策工法については、施工性、経済性及び維持管理のし易さ等を考慮し、適切な工法を組み合わせます。(下図参照)

注: 写真のプランケット材料は、難透水性の土質材料

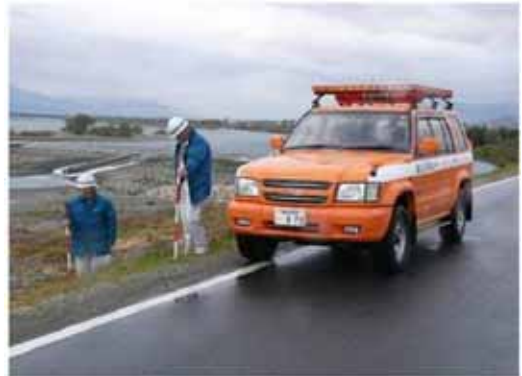
### 日常の河川巡視

洪水が問題なく流れるか、また堤防・護岸や樋門などに異常がないか、水質事故や不法投棄が発生していないかなど、所轄区域内の河川区域、河川保全区域、河川予定地を定期的に見回っています。

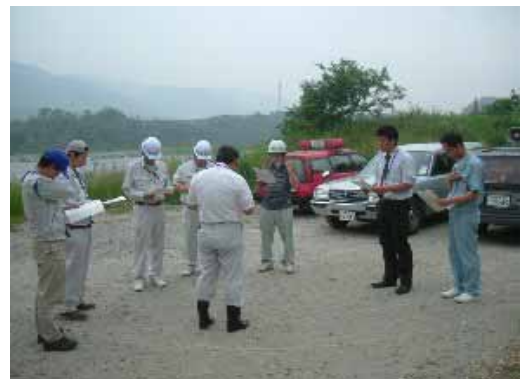
### 出水期前、出水期後の点検

出水期前に、管理している区間を対象に堤防の点検項目について徒歩により点検を行うとともに、水防管理団体等と合同で点検を行っています。

出水期後は、出水時に漏水、洗掘等があった区間を重点的に点検項目について徒歩により点検を行っています。

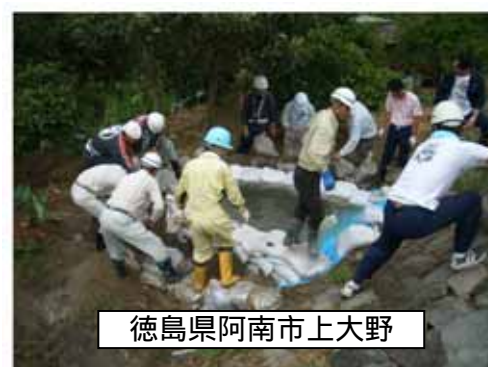
水防団による緊急対策

洪水中に漏水を発見した場合、破堤等  
重大災害を防ぐため、水防団が  
出動し月輪工等の必要な対策を  
講じることにより、被害の拡大  
を防いでいます。

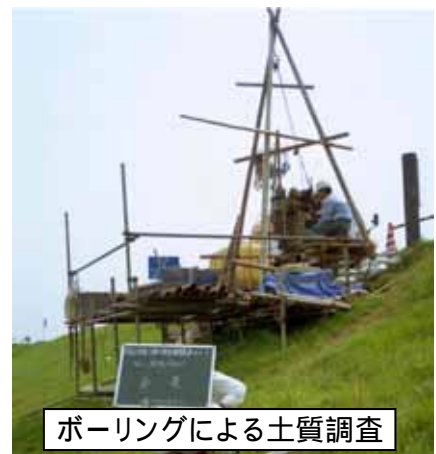
### 堤防及び基礎地盤構造の把握

河川の浸透に対する安全性照査は、まず、対象区間における堤防及び基礎地盤の土質特性をボーリング調査や土質試験等により詳細に把握します。
