2. 吉野川の現状と課題

2-1 治水の現状と課題

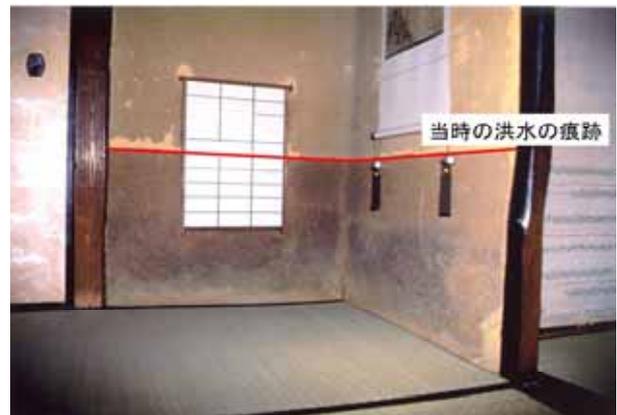
蔵珠院に残されている慶応2年8月「寅の水」洪水の痕跡(徳島市国府町芝原)

このうち、「寅の水」では、徳島市国府町にある蔵珠院ぞうしゅいんの過去帳に、この水害により死亡した檀家の人々に関する記述が残り、また内壁には「座上二尺」の高さに洪水の痕跡がくっきり残されている。この痕跡は寺の周囲の畑から約3mの高さにあたり、これらの資料は水害のすさまじさを物語っている。

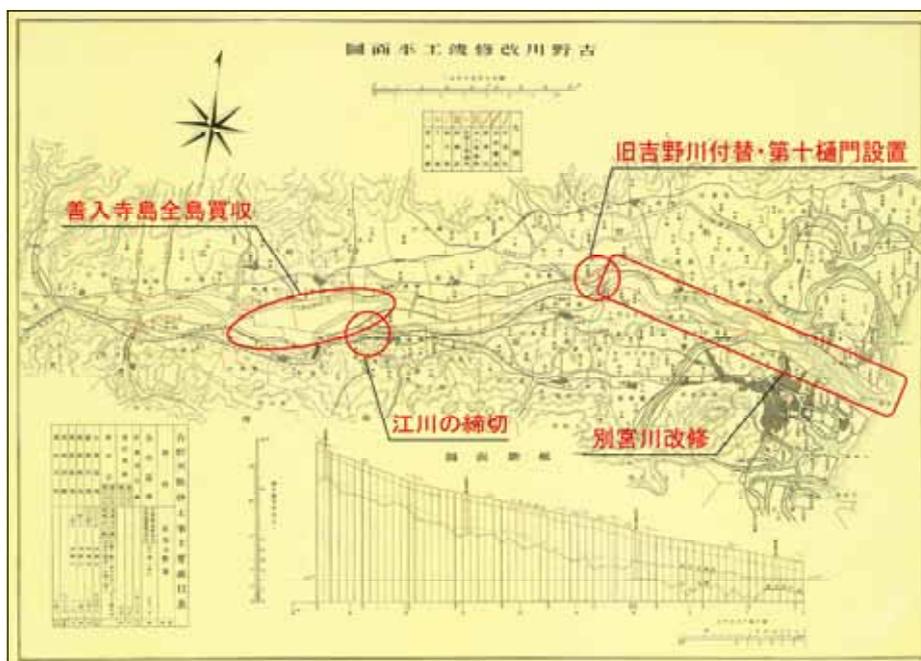
図 - 2.1.3 第一期改修工事竣工平面図(昭和2年)

明治40年から約20年の歳月をかけ、用地買収約1,140haと多大な家屋移転を要した大事業である第一期改修工事は昭和2年に竣工し、これによって、岩津から河口に至る約40kmの吉野川下流部の堤防が概成して、吉野川の河道がほぼ現在の姿となった。第一期改修工事は吉野川流域に今日の発展をもたらした根幹的治水事業であったといえる。

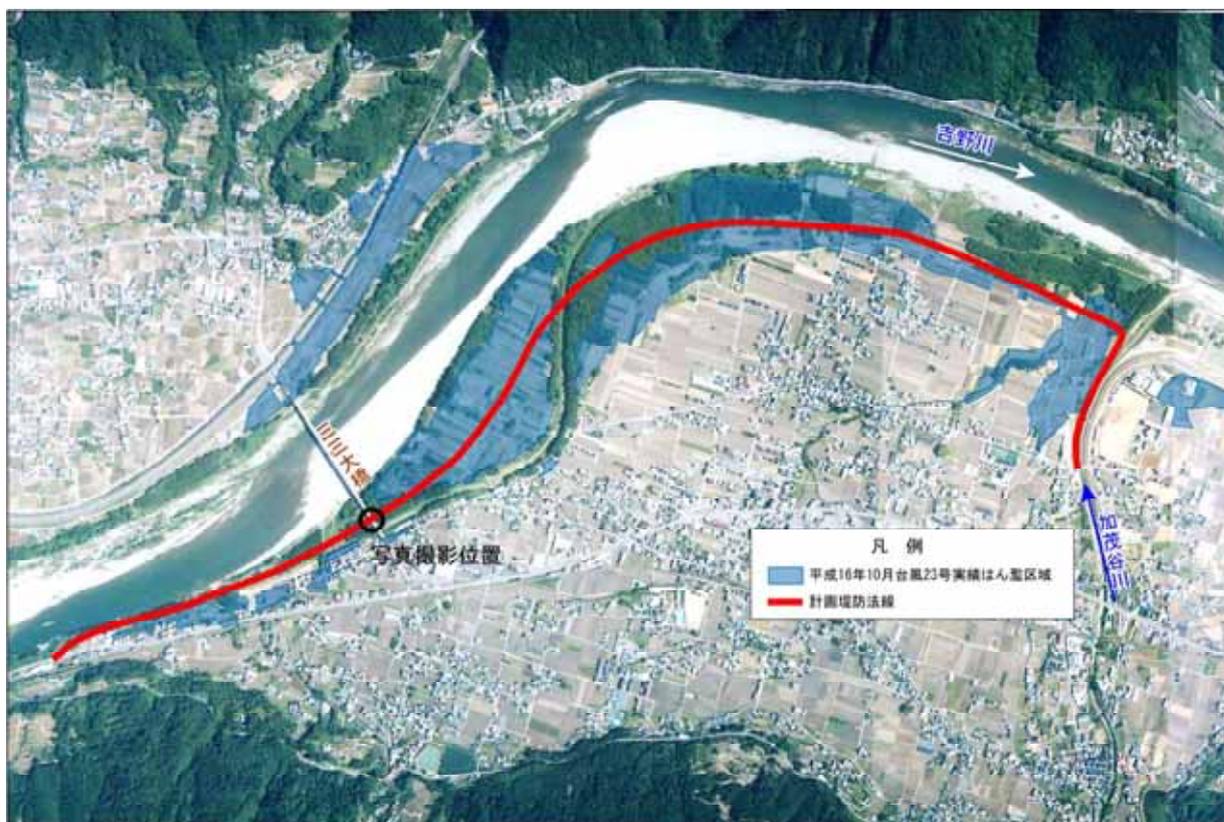
図 - 2.1.11 平成16年10月台風23号実績はん濫区域(東みよし町三加茂)

この内、岩津下流（岩津～河口）の堤防整備率は98%程度に達し、阿波市勝命地区を除き、堤防は概成しているものの、上流（池田～岩津）の堤防整備率は69%程度であり、いまだ約14kmが無堤の状況にある。無堤地区では、吉野川のはん濫による大規模な浸水被害の発生が危惧されており、平成16年10月の台風23号来襲時には、無堤地区で甚大な浸水被害が発生した。このため、早期に堤防の整備を促進し、無堤地区の解消を図ることが急務となっている。

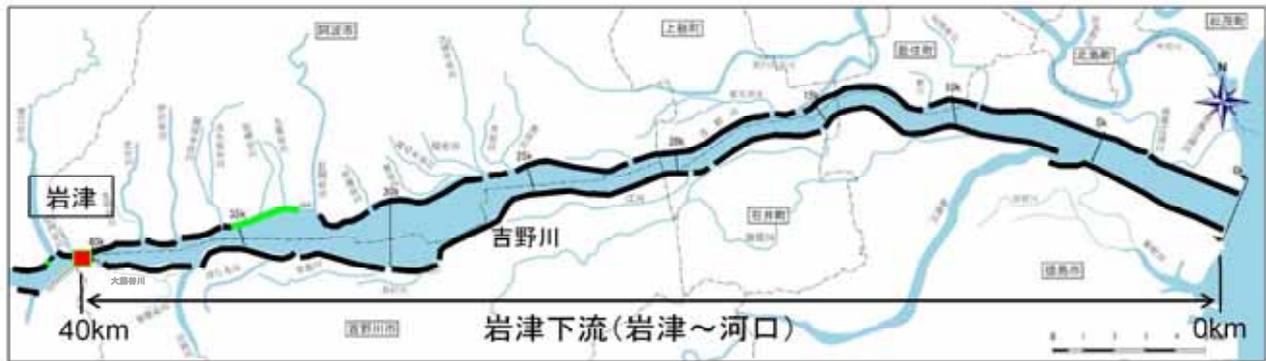
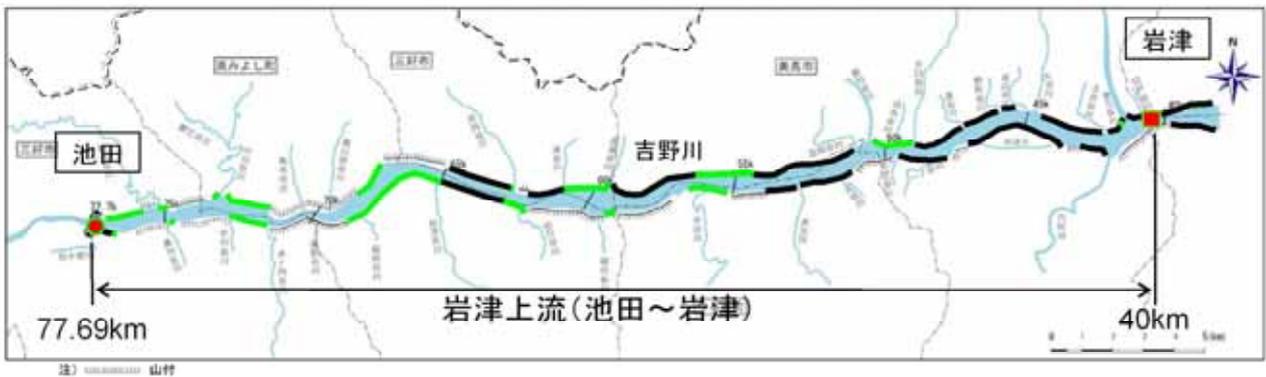
図 - 2.1.12 堤防整備状況(平成18年3月末現在)

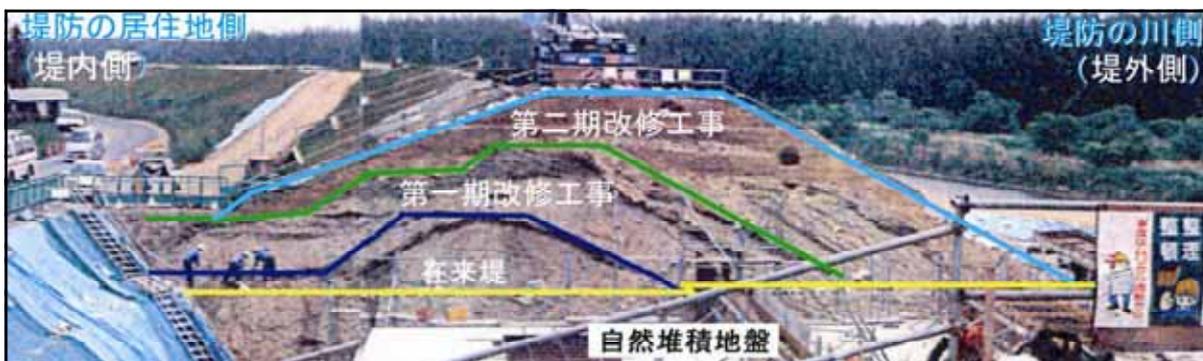
図 - 2.1.13 複雑な堤防断面の構造(阿波市市場 鶯谷樋門)

この区間の堤防で漏水が頻発する理由としては、嵩上げ・拡幅が繰り返された複雑な構造であること、古い時代の施工では盛土材料として水を通しやすい河床の土砂が用いられていたことや、堤防が旧河道上に造られたものも多いことなどが挙げられる。今後の増水(出水)においても同様に堤防漏水が発生し、堤防が危険な状態となることが懸念される。したがって、堤防の決壊(破堤)等による激甚な被害の防止に向け計画的に対応を図る必要がある。

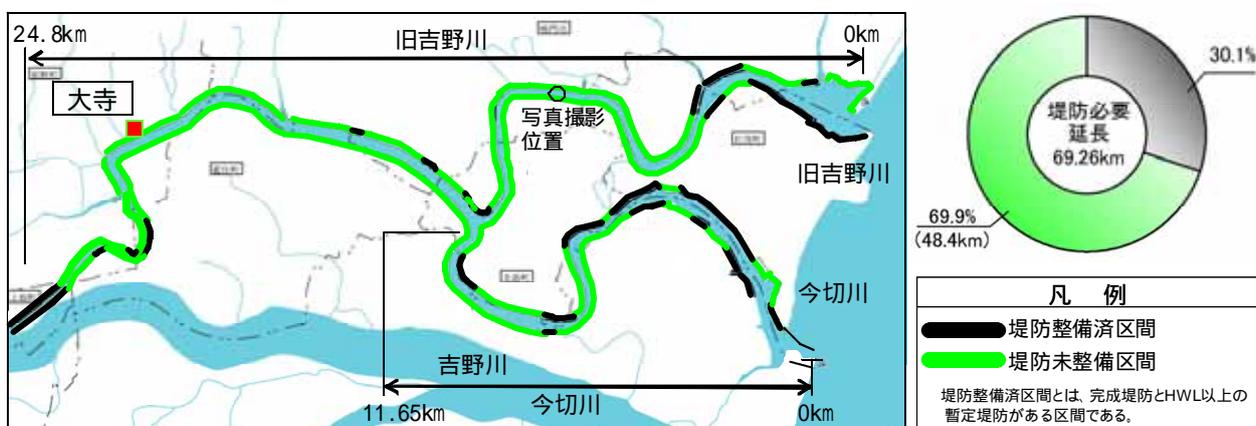
図 - 2.1.16 旧吉野川・今切川の堤防整備状況(平成18年3月現在)

旧吉野川・今切川沿いには、旧堤が残り、一部地区でははん濫の拡大防止に寄与しているものの、いまだ堤防整備率は30%程度と著しく遅れており、洪水、高潮によるはん濫被害の防止に向け、堤防の整備が急務となっている。

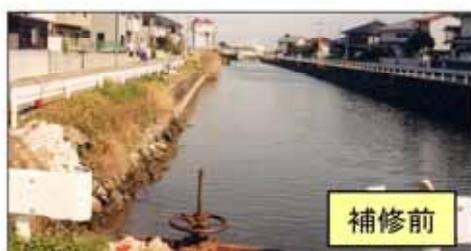
護岸の補修状況（旧吉野川河口から約5.7km）

堤防は、繰り返される降雨・浸透、洪水・地震等の自然現象や車両乗り入れ等人為的行為の影響を受けて、変形・ひび割れ等が発生し、放置すると変状を拡大させ、大規模な損傷になり、洪水時には損傷箇所からの漏水等により堤防が決壊（破堤）するおそれがある。

また、護岸についても、洪水・地震、植物の根茎の侵入等により、経年的に損傷・ひび割れ等変形が発生し、洪水時にその損傷箇所が弱点となり護岸が流失・崩壊するおそれがある。

そのため、河川巡視等を日常的に行い、このような堤防や護岸の異常・損傷箇所の早期発見に努めるとともに必要に応じ適切な補修を実施している。特に、堤防については、~~増水（出水期）~~の前後には堤防除草等を行い徒歩により詳細な点検を行うほか、洪水時においても重点的に監視を実施しており、今後とも適正な管理を継続的に行う必要がある。

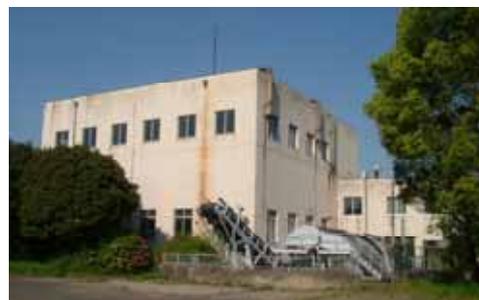
学島川排水機場

吉野川及び旧吉野川・今切川では現在、排水門（樋門・樋管）が86施設、排水ポンプ場（排水機場）が15施設など多くの管理施設を有している。これらの施設では、機器の老朽化による故障等が発生する可能性があり、~~これを放置した場合~~、洪水時に確実な操作が行えず被害を増大させるおそれがあるため、河川巡視による監視や施設点検を継続的に行い、その都度補修等を実施している。

吉野川河口から30.4km付近

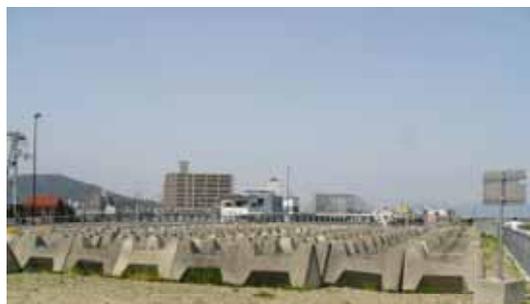
水防資材（根固めブロック）の備蓄状況

また、堤防を含めた河川管理施設が洪水・地震等により破損した場合は、被害の軽減に向け水防活動や応急的に復旧を行うなど迅速な対応が求められる。このため、水防活動の実施等に必要な水防資機材の備蓄に努めており、今後とも計画的に整備する必要がある。

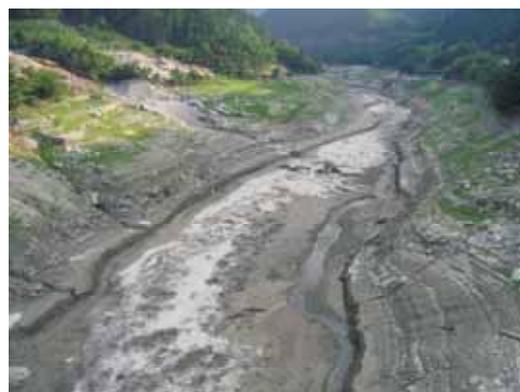
堆砂状況(早明浦ダム)

早明浦ダムでは管理開始直後の昭和51年台風17号の記録的な豪雨により、上流域で山腹崩壊等が随所に発生し、多量の土砂が貯水池に流入した。また、その後も大きな洪水(出水)が発生する度に土砂が流入したこともあり、現在は当初想定堆砂量を上回っている。

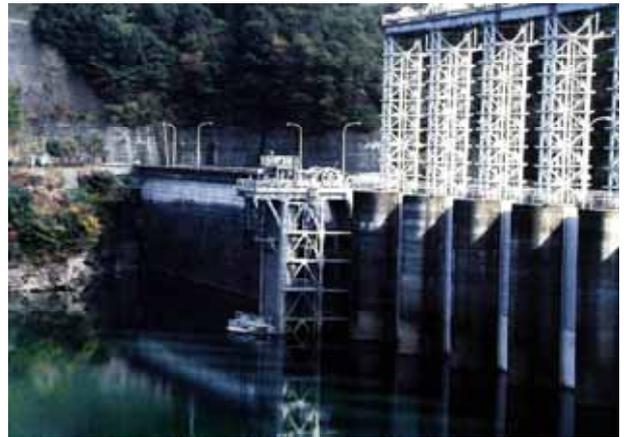
選択取水設備（早明浦ダム）

これらの技術的な検討結果を受け、昭和54年からは国（直轄）による砂防事業、昭和62年からはグリーンベルト事業（早明浦ダム貯水池水質保全事業）及び高知県による特定貯水池流域保全事業も着手された。また、直接的な対策として堆積した貯水池内の土砂排除を行うと共に、流入した濁水の効率的な排出に有効とされる選択取水設備が、平成12年から運用を開始し、さらに「早明浦ダム選択取水設備操作に関する検討会」で効果的な操作方法について検討し、試行している。

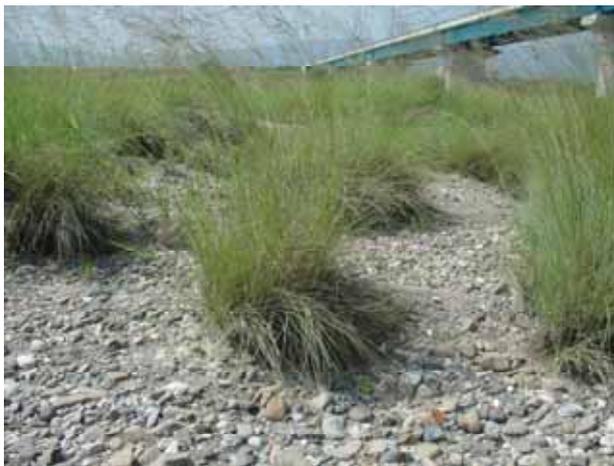
また、中流域に見られる広いレキ河原は、コアジサシ等の鳥類の繁殖地として利用されていた。しかし、吉野川では、多くの外来植物が繁茂してきており、特にシナダレスズメガヤについては平成12年度及び平成15年度の調査によって、西条大橋地区、柿原地区等の河原の約50%を覆っていたことが確認されている。シナダレスズメガヤが繁茂することにより、吉野川本来の河川環境であるレキ河原が消失し、動植物の生息・生育環境への影響や微地形変化等、環境と治水の両面に係わる問題を引き起こすことが懸念されている。なお、河原に繁茂したシナダレスズメガヤについては、平成16年度の度重なる洪水により大部分は消失したものの、~~シナダレスズメガヤの繁茂の要因となっている~~現在も河道の樹林化等、シナダレスズメガヤが繁茂しやすい河道状態となっていることから、~~シナダレスズメガヤが侵入・定着~~侵入しにくい河道状態となるようにレキ河原を保全・再生する必要がある。

シナダレスズメガヤの繁茂(阿波市西条)
吉野川左岸河口より22km付近

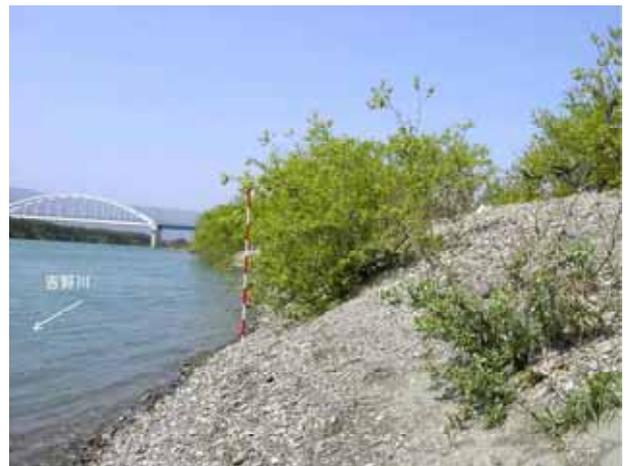
また、河道には、竹林（水害防備林）やヤナギ類等の樹木が分布しており、サギ類等の鳥類のねぐらや営巣地等に利用されている。一方、ヤナギ類の樹林化に伴う河岸の直立化が進行しており、水辺のなだらかな連続性（エコトーン）の消失が懸念されていることから、吉野川らしい広いレキ河原や水際環境の保全・再生に向けた取り組

河岸の直立化(阿波市西条)
吉野川左岸河口より21km付近

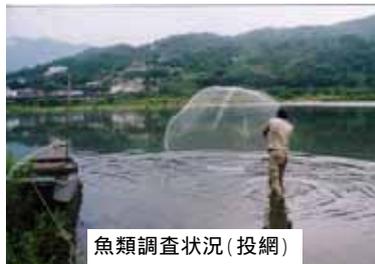
魚類調査状況(投網)

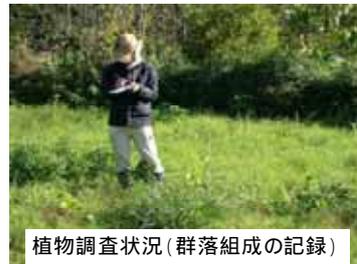
植物調査状況(群落組成の記録)
