# 自然由来の重金属等（フッ素・ヒ素）の検出について ～ 分析結果の更新（8月18日時点） ～

## <土壌分析結果>

➤ トンネル掘削土砂を搬出した箇所での土壌分析結果：

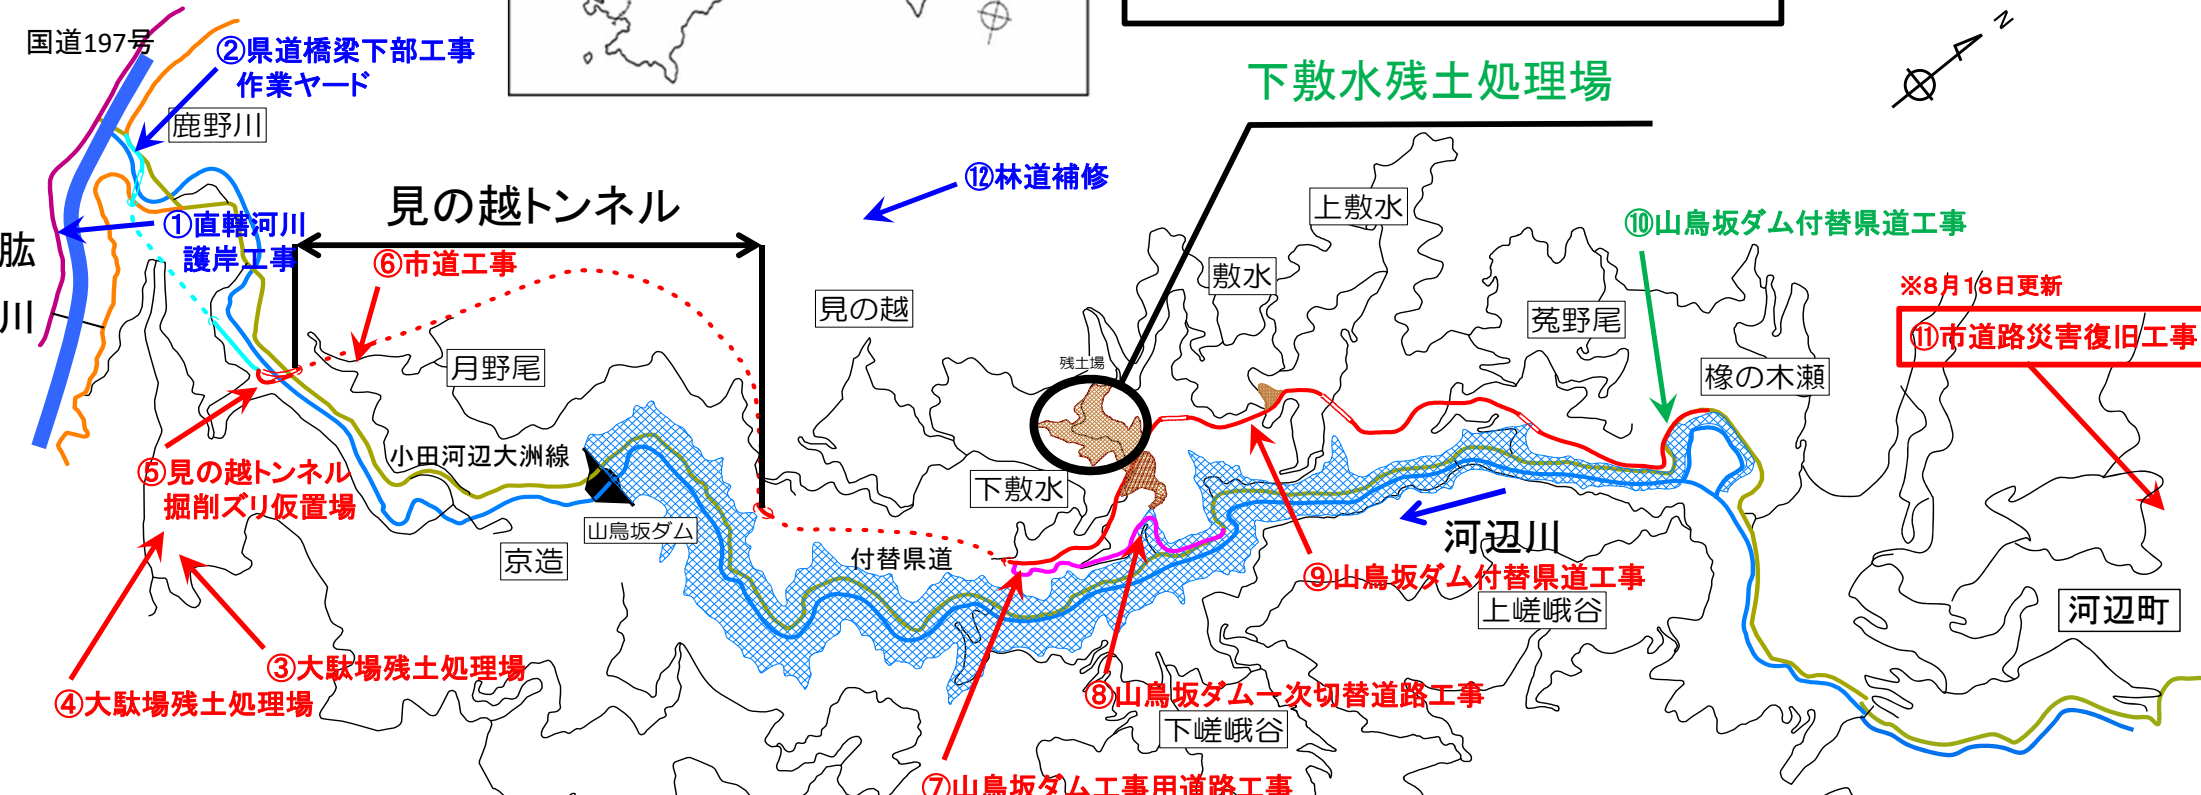
【土壌調査結果】

【8月18日時点】

赤字: 基準値超過の箇所  
 青字: 基準値以下の箇所  
 緑字: 調査中の箇所

※一般に供用されている⑥市道、⑫林道については、既に⑤見の越トンネル掘削ズリ仮置き場に移動済み。  
 ※現時点で⑥、⑫以外の搬出箇所は工事現場内で未供用のため、道路の通行止めは予定していません。

箇所	運搬箇所	搬出量 (m3)	盛土の目的	土壌分析結果	水質分析結果 ※2	対策状況
①	大和地区	189	直轄河川護岸工事 河川護岸の捨石	基準値以下	－	・基準値以下のため対策不要
②	下鹿野川地区	288	県道工事 橋梁下部工事作業ヤード	基準値以下	－	・基準値以下のため対策不要
③	大駄場地区残土処理場①	518	山鳥坂ダム 残土処理場	フッ素：0.95mg/l ヒ素：0.011mg/l	基準値以下	・ブルーシート被覆による応急対策済
④	大駄場地区残土処理場②	675	山鳥坂ダム 残土処理場	フッ素：1.3mg/l	基準値以下	・ブルーシート被覆による応急対策済
⑤	見の越トンネル	160	山鳥坂ダム付替県道工事 掘削ズリ仮置場	フッ素：1.4mg/l	基準値以下	・ブルーシート被覆による応急対策済
⑥	月野尾地区	56	市道工事 道路改良路床盛土	フッ素：0.9mg/l	－ ⑤に移動済	・飛散防止対策として⑤に移動済
⑦	下敷水地区②	270	山鳥坂ダム工事用道路工事 仮設進入路盛土	フッ素：1.0mg/l	水質調査中	・ブルーシート等被覆による応急対策済
⑧	下敷水地区①	153	山鳥坂ダム一次切替道路工事 路床盛土	フッ素：1.0mg/l	水質調査中	・ブルーシート被覆による応急対策済
⑨	敷水地区	414	山鳥坂ダム付替県道工事 補強土壁盛土	フッ素：1.5mg/l	基準値以下	・ブルーシート被覆による応急対策済
⑩	椽の木瀬地区	5,063	山鳥坂ダム付替県道工事 路体盛土	土壌調査中	水質調査中	・土壌調査中 ・ブルーシート被覆による応急対策済
⑪	植松地区	999	市道路災害復旧工事 法面復旧盛土	フッ素：1.0mg/l	基準値以下	・土壌調査中
⑫	見の越地区	12	林道補修 砂利道補足材	基準値以下	－ ⑤に移動済	・飛散防止対策として⑤に移動済
合計		8,797		※基準値 ・フッ素：0.8mg/l ・ヒ素：0.01mg/l
