橋梁における第三者被害 予防措置要領（案）

平成16年3月

国土交通省 道路局 国道・防災課

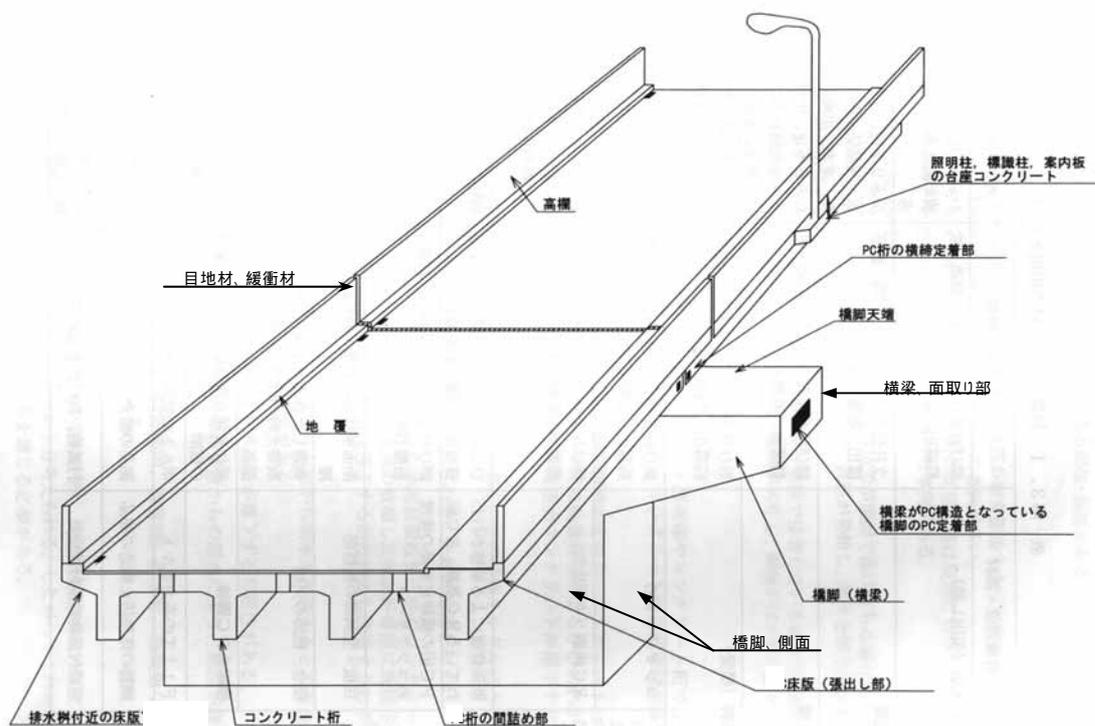
図 - 解 4 . 1 道路橋概要図

対象部位は、コンクリート部材の一部が落下する可能性がある全ての部位である。対象部位における損傷の種類と原因及び着目ポイントを表 解 4.1 に、部位の名称を図 解 4.1 に示す。いずれの損傷、部位においても、ひびわれ、剥離・鉄筋露出、遊離石灰等が見られる場合はうき・剥離が生じている可能性が高いため、入念な点検が必要である。合わせて、参考資料「損傷概要及び損傷事例写真集」を参照されたい。

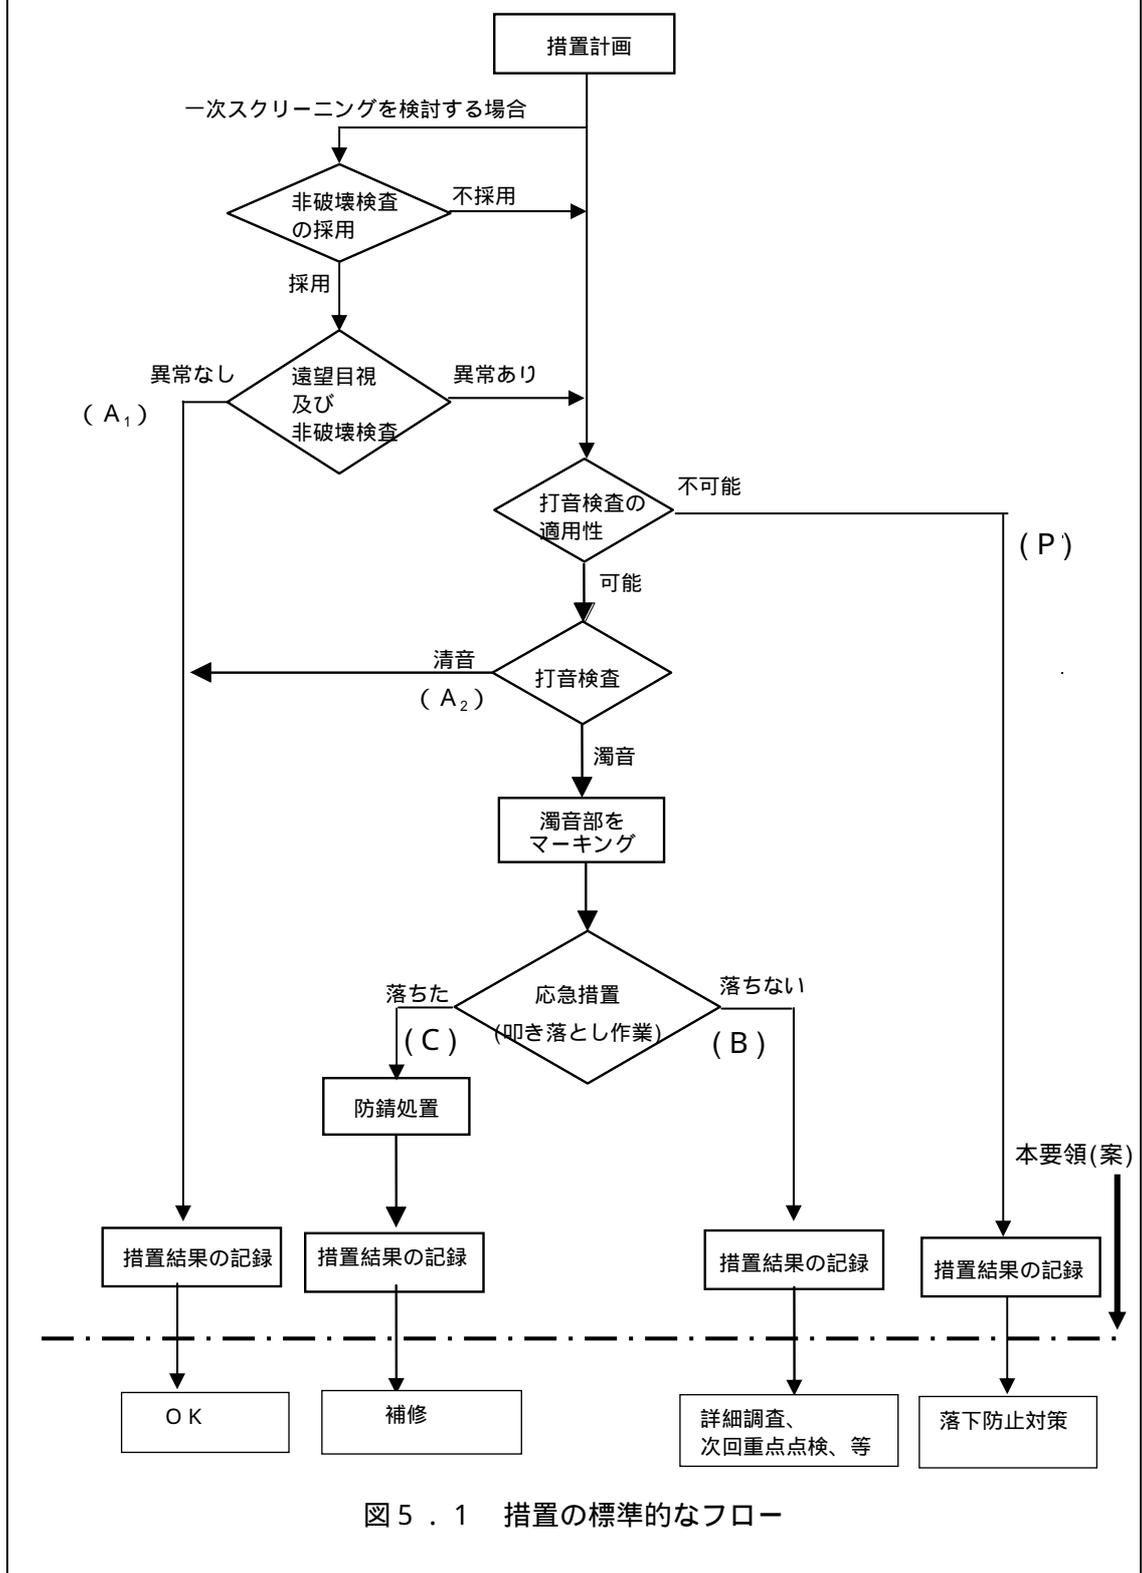
図5 . 1 措置の標準的なフロー

コンクリート部材に対する措置の標準的なフローは、図5 . 1 に示すとおりとする。
 落下する可能性のある損傷（コンクリートのうき・剥離）の点検は、打音検査を標準とする。ただし、被害の重大性、打音検査の作業性と効率性等を考慮の上、非破壊検査の適用性がある場合にのみ、非破壊検査を一次スクリーニング手法として採用することもできる。

打音検査が不可能な場合等は、落下防止対策を講じるものとする。

コンクリート部材の点検については、非破壊検査を導入することで作業の効率化を図ることとしていたが、その後の知見、フィールド試験結果等から、非破壊検査では損傷の検出に限界があることが明らかになったため、点検は、打音検査を標準とし、被害の重大性、打音検査の作業性と効率性等を考慮の上、 に記載の適用性がある場合にのみ、一次スクリーニング手法として採用することもできると限定的な使用に改めた。ただし、打音検査が行えない狭隘部や協議等に相当の時間を要する場合等については、落下防止対策を講じる必要がある。

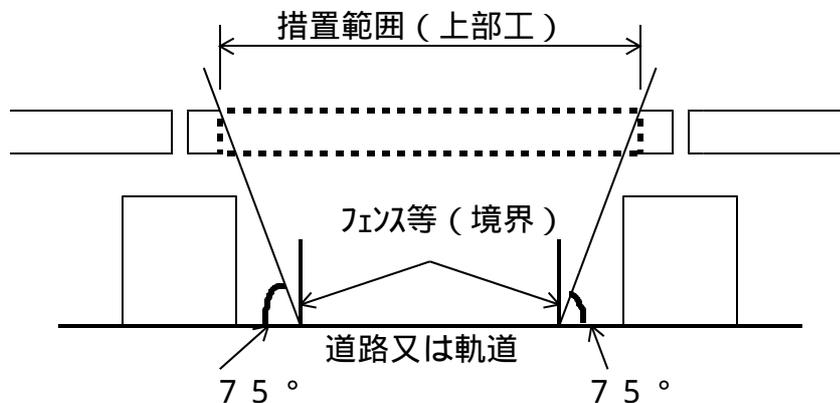
下部工前面が俯角 75°より離れている場合

(1) 交差物件が道路、鉄道などの場合

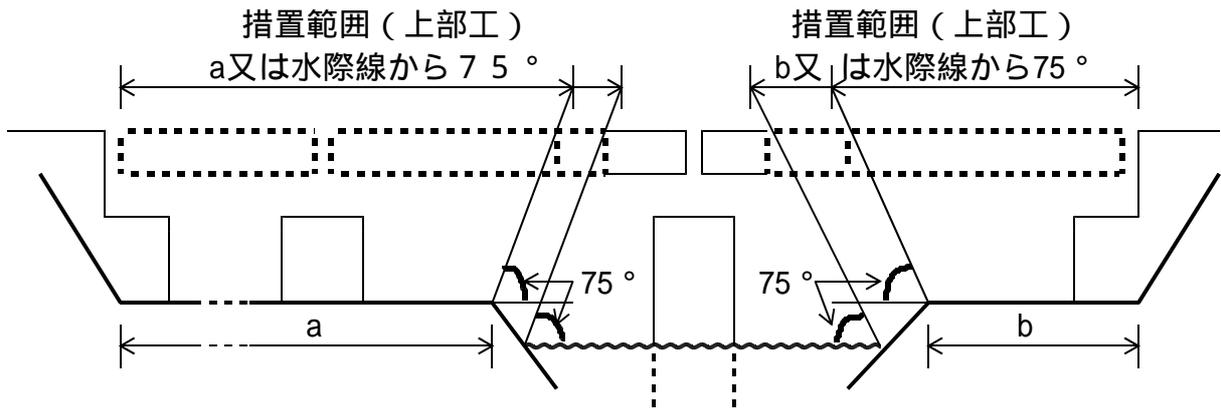
(2) 交差物件が河川などの場合

- * 河川内で高水敷が河川公園等で第三者が立ち入る可能性がある場合の措置範囲は a 又は水際線, b 又は水際線から 75° 範囲内の上部工とする。
- * 下部工については (1) の 及び と同様の考え方とする。

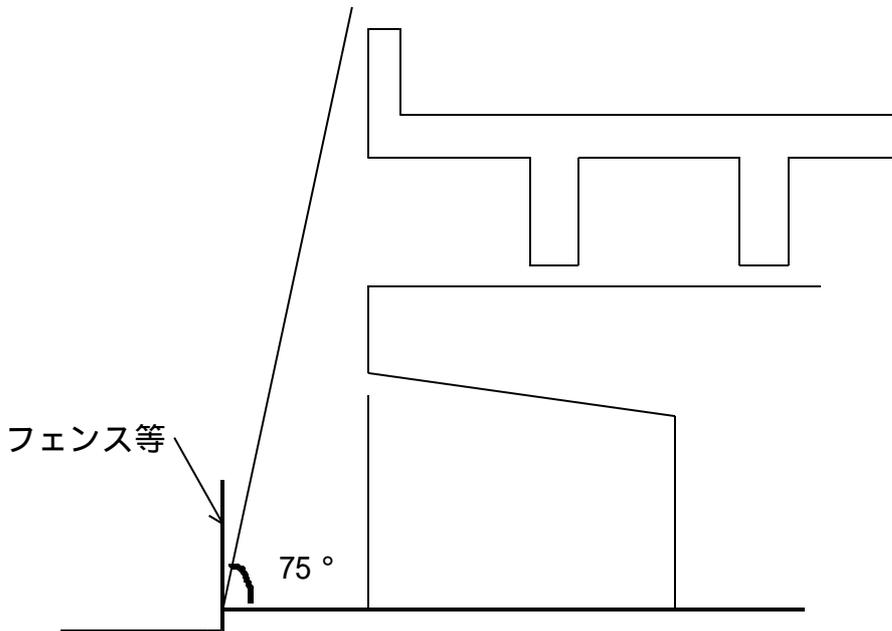
並行する物件 (道路等) から俯角 75° より離れている場合

点検対象なし

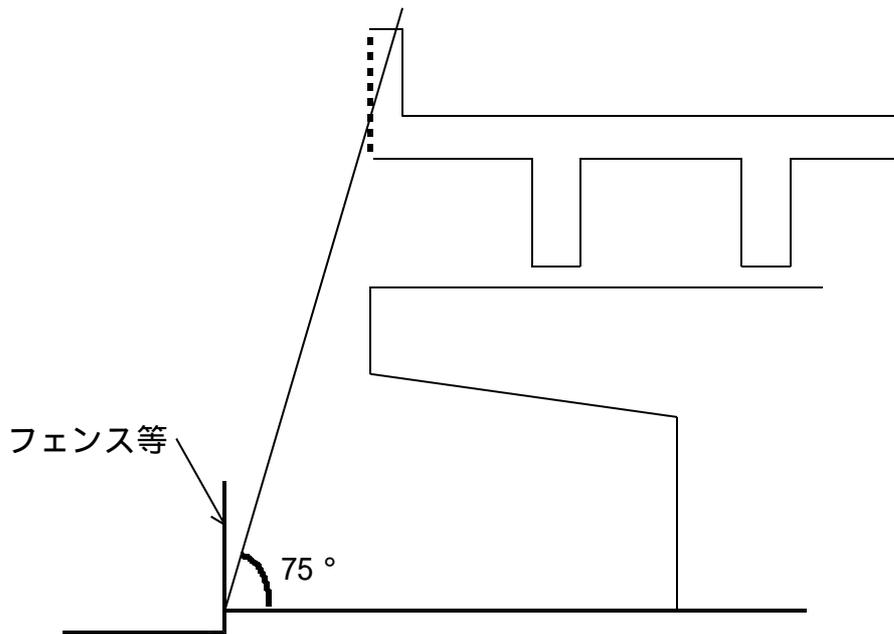
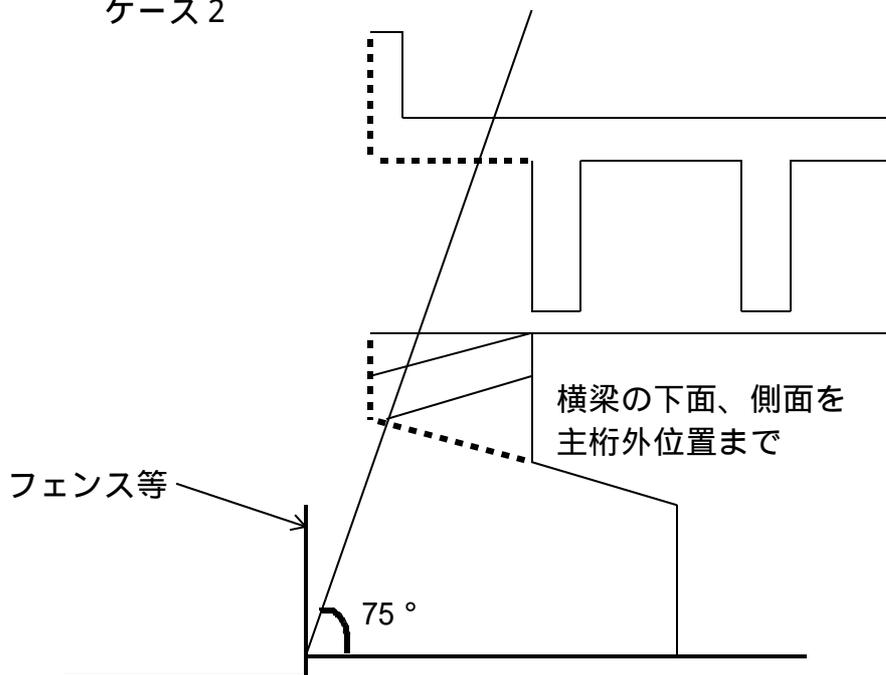
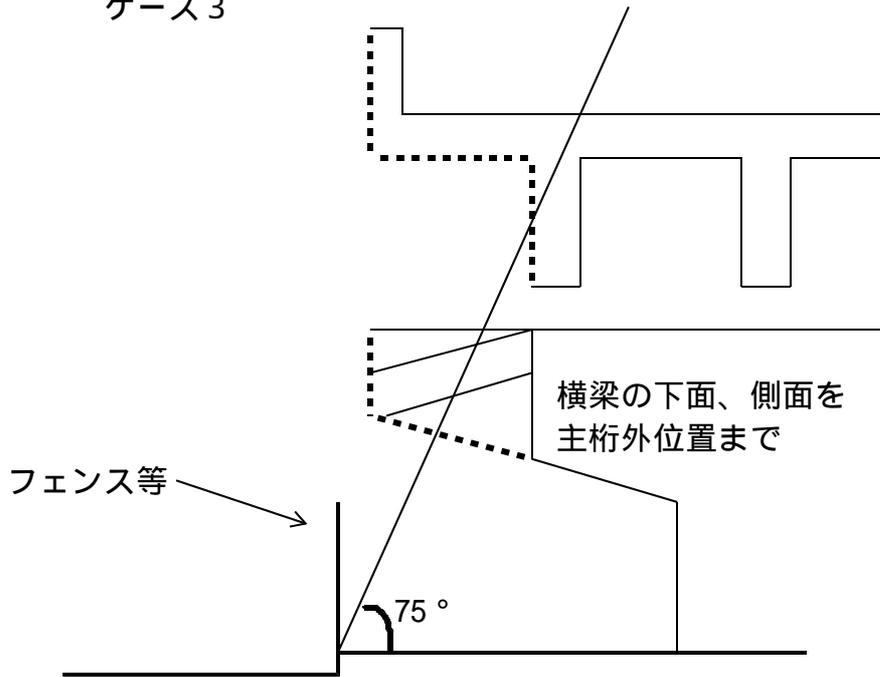
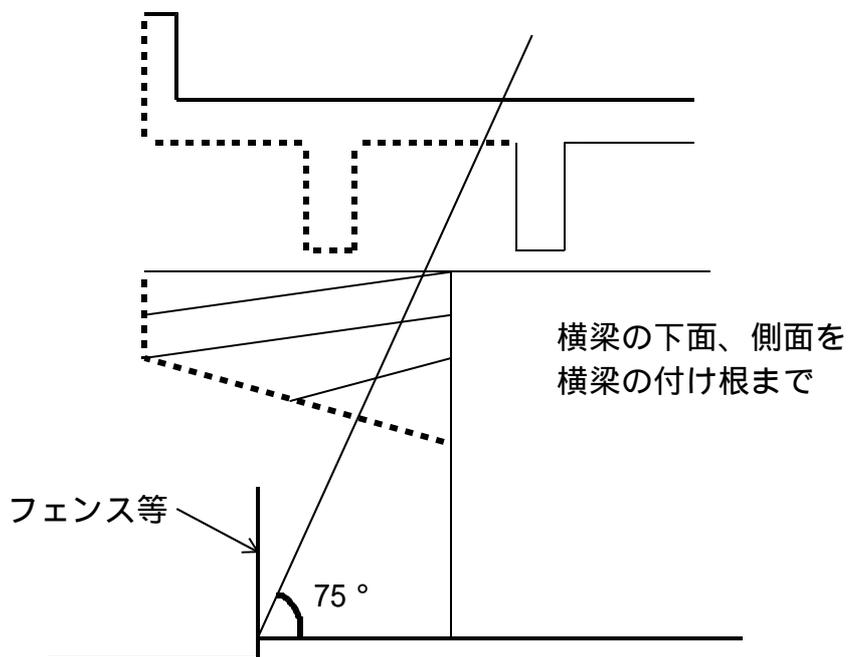
並行する物件（道路等）から俯角75°の範囲に入る場合

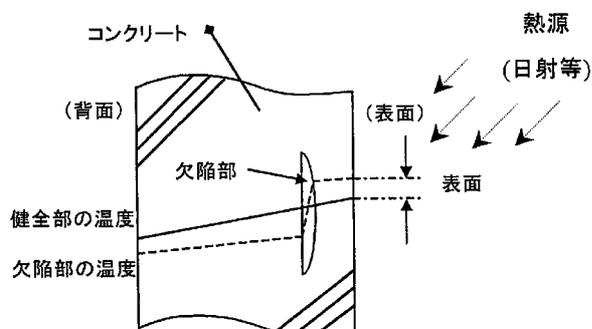
図 - 1 欠陥部と健全部の温度差発生メカニズム

コンクリートの表面近くに空洞が存在すると、日射や気温の日変化に伴うコンクリート温度の上昇又は下降の様子が健全部と異なり、特定の時間帯を除いては健全部と欠陥部のコンクリート表面には温度差が生じている。

図 - 1 に、温度差が生じるメカニズムを示す。

赤外線サーモグラフィ法は、この健全部と欠陥部とのコンクリート表面の温度差を、赤外線サーモグラフィ装置で感知し画像化することで、うき・剥離箇所を特定する方法である。

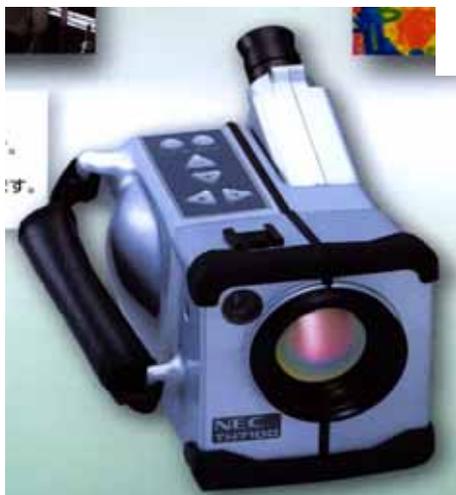
図 2 点検に適したハンディ赤外線サーモグラフィ装置の例

赤外線サーモグラフィ装置は、用途に応じて様々なものが開発されているが、図 - 2 に示すようなものが一般的である。

赤外線は約0.8～1000 μ mの範囲の波長をもつ、マイクロ波と可視光線との間の領域の電磁波であり、赤外線サーモグラフィ法においては、赤外線領域の電磁波のみを感知する素子をもった赤外線サーモグラフィ装置を用いる必要がある。

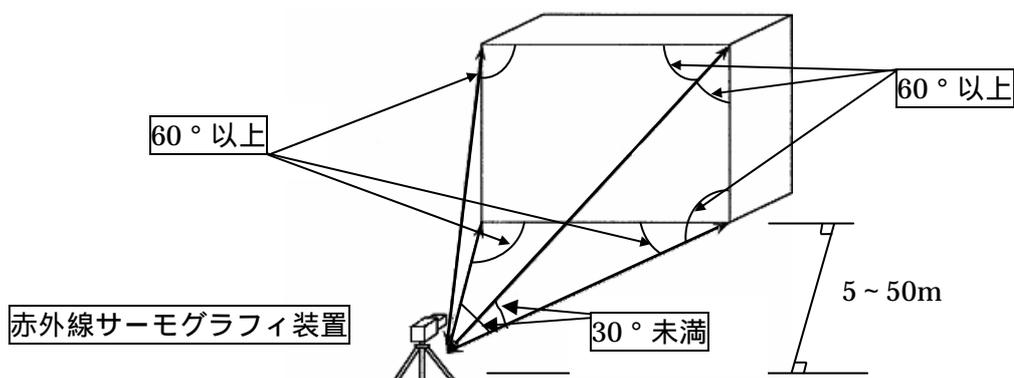
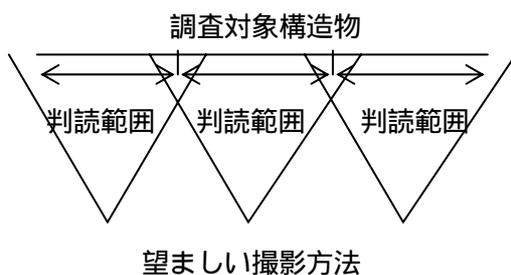
図-4 最適な撮影方法

赤外線サーモグラフィ装置による撮影は、対象物に可能な限り正対する位置から、5～50m(レンズの仕様により異なる)離れて撮影する。対象物に対する赤外線サーモグラフィ装置の視野角は使用する機器により異なるが、目安は30°未満である。また、撮影範囲は、調査対象構造物の放射率の指向特性から60°以上とする。以上の距離、角度は別途実施したフィールド調査と既往の知見を考慮したものである。この範囲外では誤認する率が高くなることから、撮影画像の両端部は判読の対象外とし、ある程度重複して撮影するなどに留意しなければならない。図-4に最適な撮影方法を示す。

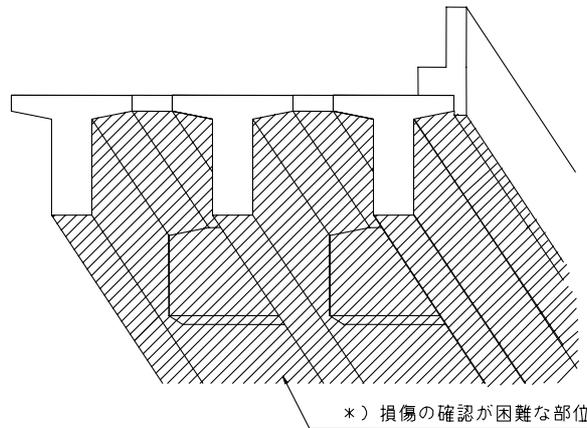
図 5 適用不可箇所の例（その 1）

床版（間詰め部を含む。）桁・梁、桁下の橋脚・橋台など、日陰等で温度上昇があまり見られない部位には適用してはならない（図 5 参照）。

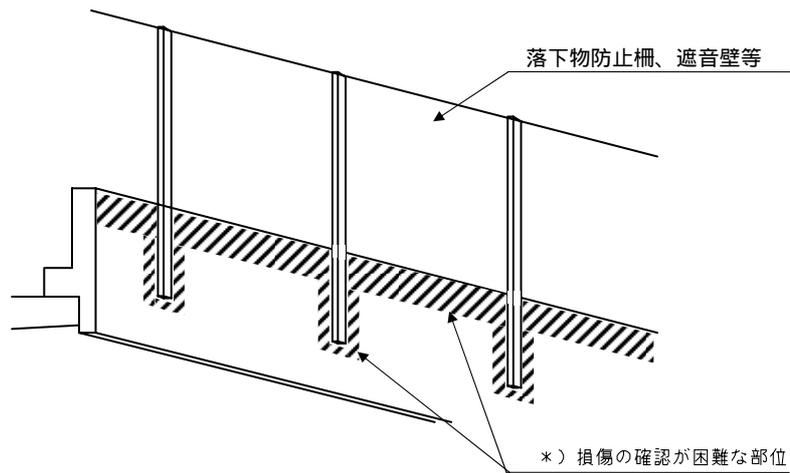
図 6 適用不可箇所の例（その 2）

また、高欄の天端部（約 20～30cm 程度）鋼部材（落下物防止柵等）との接合部近傍など、日射による温度上昇はあるが、部材厚が薄く温度が高くなりやすい箇所等は、健全部と損傷部との温度差が生じにくいいため、適用は避けなければならない（図 6 参照）。

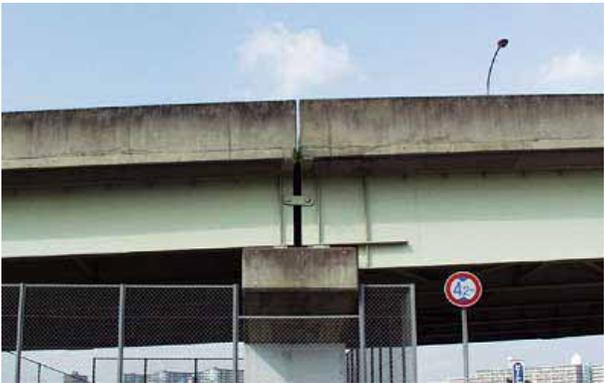
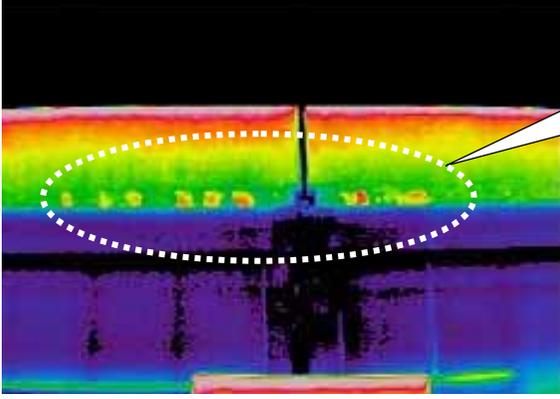
図 - 7 赤外線サーモグラフィ装置による調査事例(その1)

図中の表面温度が相対的に変化している部分が、うき・剥離箇所と考えられるので、この部分を野帳等に記録する。

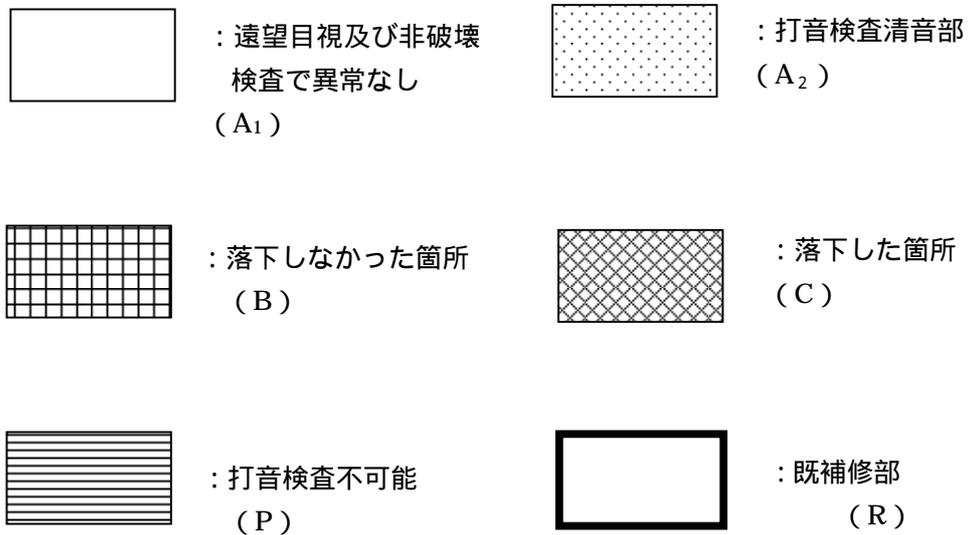
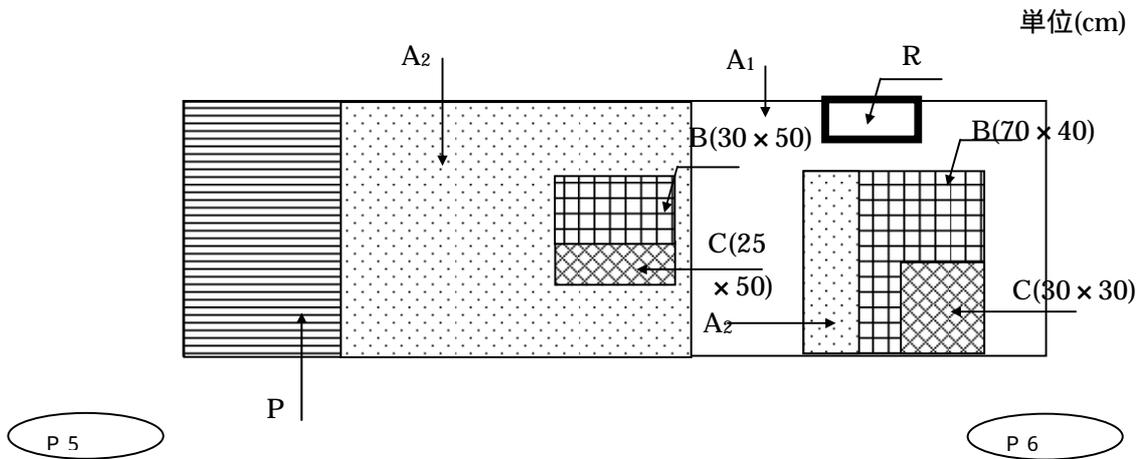
図 - 1 損傷図記入例(壁高欄)

措置図には、表-解5.1 損傷判定区分に基づく判定区分を記入する

判定区分がB、Cについては、寸法(縦×横)を記載する。

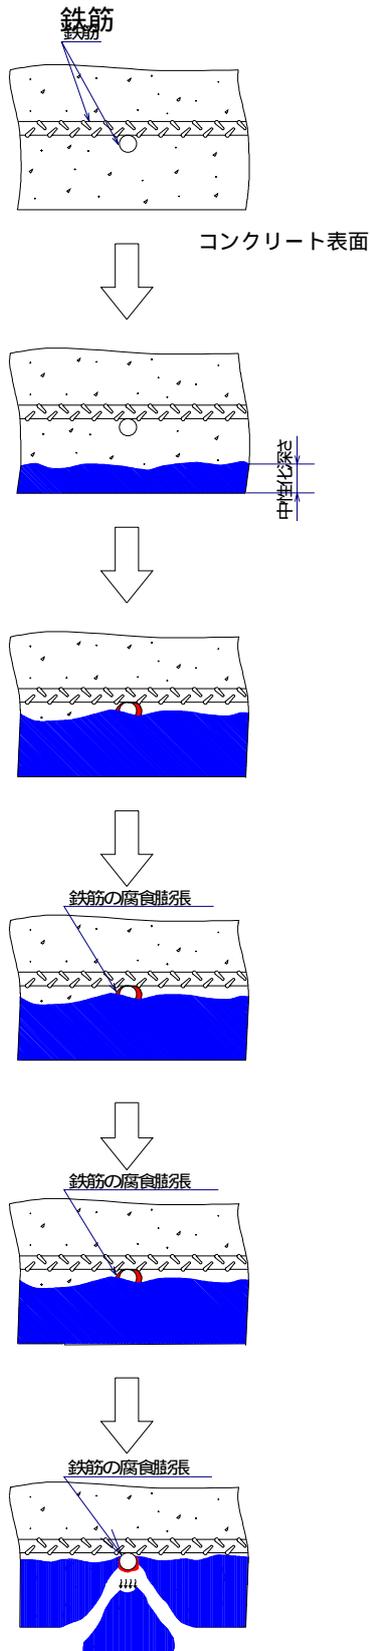
図 - 1 鉄筋の腐食膨張に起因する損傷発生メカニズム

完成時

コンクリートのうき・剥離

鉄筋の腐食膨張により、コンクリートにうき・剥離が発生する。

鉄筋の腐食が進行し、その膨張圧により剥離箇所からひびわれが進展する。一部はコンクリート表面にまで達し、表面から目視できる。

ひびわれがさらに進展し、剥落する。

コンクリート部材からコンクリート片が落下するのは、塩化物イオンの浸透や中性化の進行などにより鋼材を保護するコンクリートの性能が低下し、鉄筋の腐食膨張によりコンクリートにうき・剥離が生じ、ひびわれに進展し、ひびわれがさらに進展することにより剥落する過程を経ることによるものが多い。図 1 に損傷発生メカニズムを示す。

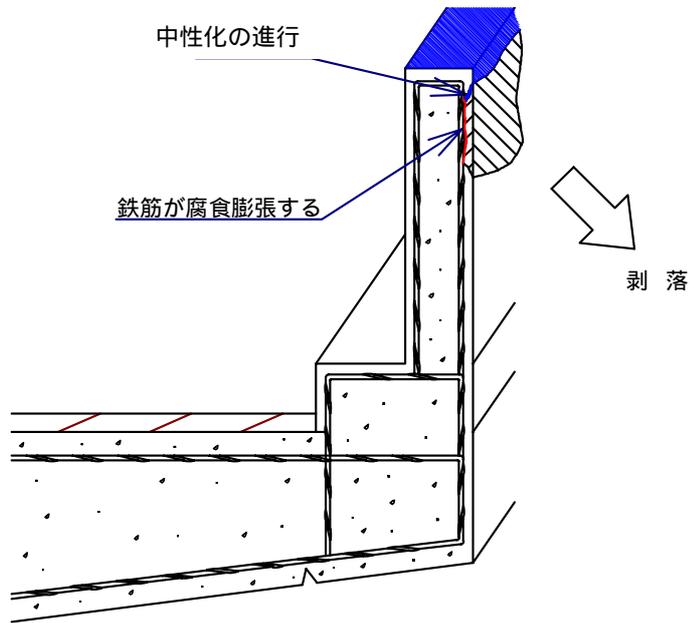
図 - 2 高欄損傷状況

コンクリートの中性化により鉄筋が腐食膨張し、かぶりコンクリートにうき・剥離が発生する。

この部位では、適切なかぶり確保できていない場合には中性化による鉄筋の発錆が生じやすく、うき・剥離が生じている事例がある(図 2 参照)。

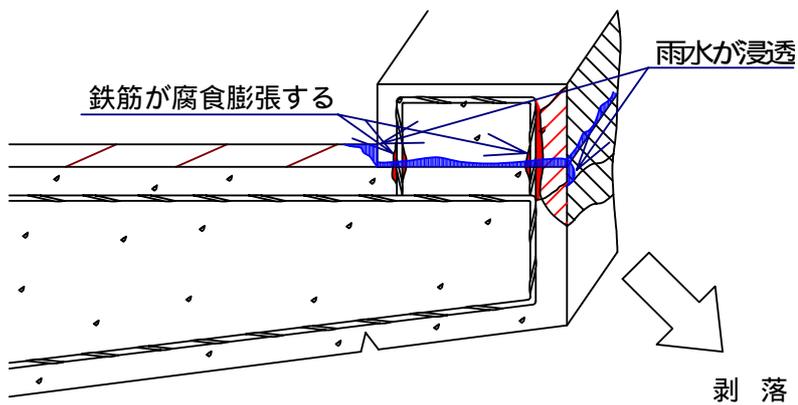
図 - 3 地覆損傷状況

地覆と床版との打継目が水みちとなり、打継目付近の鉄筋が腐食膨張し、コンクリートにうき・剥離が発生する。

特に、防水シートの端部の処置が十分でない場合には、その箇所から雨水が、打継目あるいはドレーン部の周囲から浸透してくる。

この部位には、床版と一体でコンクリートを打設するものと、床版完成後時間をおいてコンクリートを打設するものがある。後者の場合、打継目から橋面の雨水が浸透することにより鉄筋が腐食膨張し、うき・剥離が生じている事例がある(図 3 参照)。

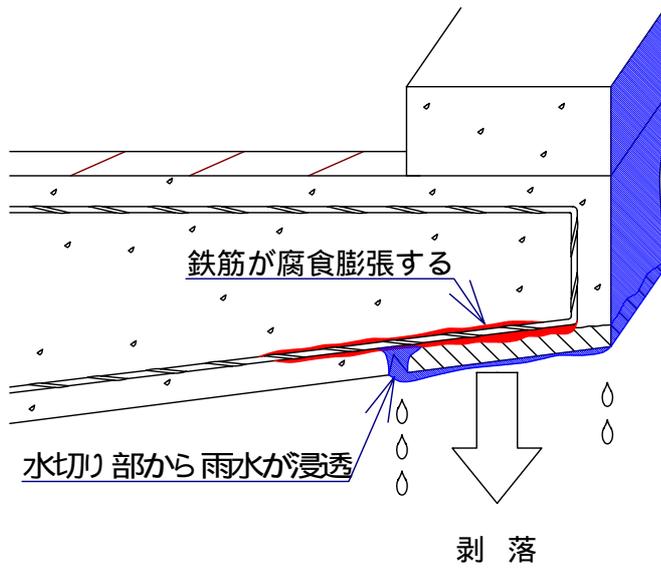
図 - 4 床版（張出し部）損傷状況

水切り部はかぶり厚が薄く中性化しやすいとともに浸透した雨水により鉄筋が腐食膨張し、水切り部付近のコンクリートにうき・剥離が発生する。

が小さい水切り部は、その先端から炭酸ガスや雨水が浸透し、鉄筋が腐食膨張し、うき・剥離が生じている事例がある（図 4 参照）。

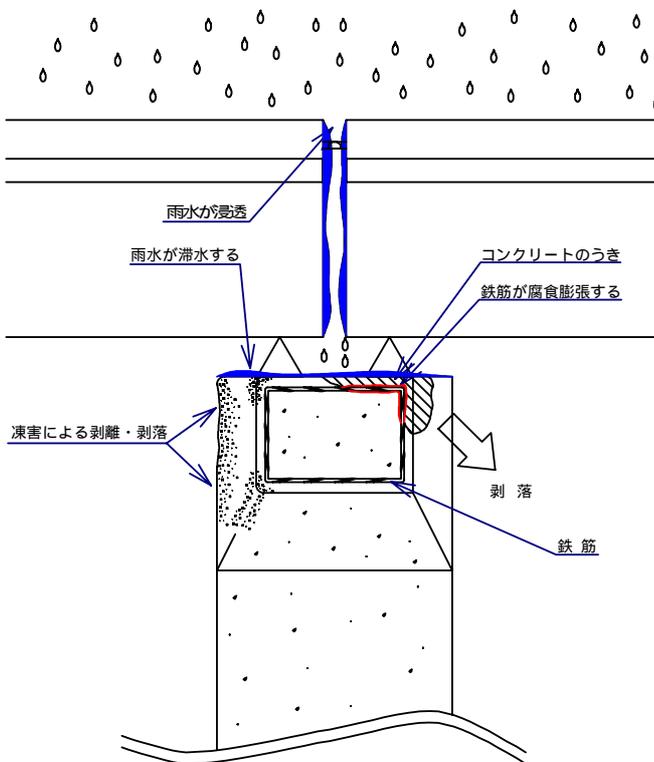
図 - 5 橋脚（横梁）損傷状況

伸縮装置部からの漏水により、アルカリ骨材反応や塩害、寒冷地では凍害が促進され、コンクリートにうき・剥離が発生する。

この部位は、桁端部の伸縮装置からの漏水により、橋脚天端や横梁端部に滞水している事例もあり、特に寒冷地では凍害によるコンクリートの劣化が生じている事例がある（図 5 参照）。

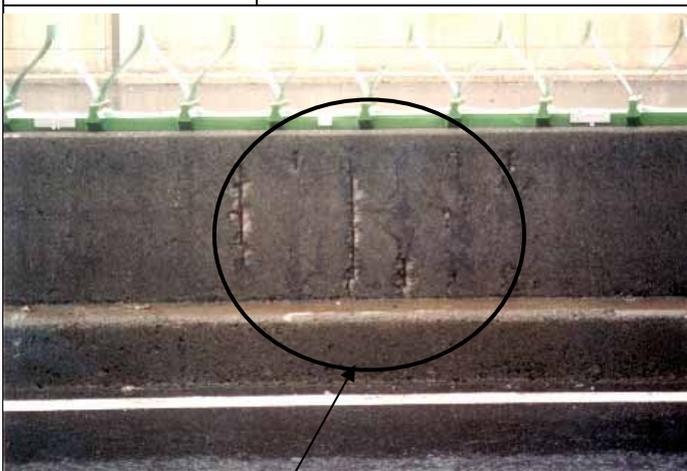
<p data-bbox="309 719 740 786">剥離・鉄筋露出が目視できる</p>	<p data-bbox="1126 210 1270 241">損傷の概要</p> <p data-bbox="1038 248 1358 680"> 路面側の表面に剥離・鉄筋露出が見られる。 かぶり不足により中性化が進行し、鉄筋に腐食が生じ、さらに雨水の浸透により腐食が進み、コンクリートが剥落したと考えられる。 かぶりの小さいこの部位は、排気ガスにより中性化が進行しやすい環境にあるため、注意を要する。 </p>

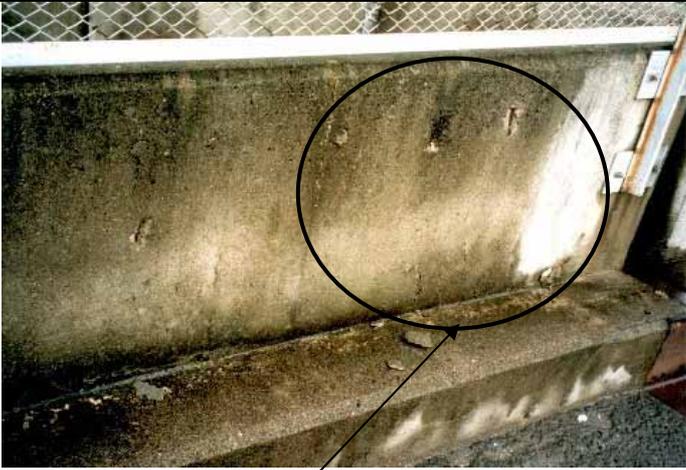
<p data-bbox="309 1294 786 1361">剥離・鉄筋露出が目視できる</p>	<p data-bbox="1126 819 1270 851">損傷の概要</p> <p data-bbox="1038 857 1358 1290"> 路面側の表面に剥離・鉄筋露出が見られる。 かぶり不足により中性化が進行し、鉄筋に腐食が生じ、さらに雨水の浸透により腐食が進み、コンクリートが剥落したと考えられる。 かぶりの小さいこの部位は、排気ガスにより中性化が進行しやすい環境にあるため、注意を要する。 </p>

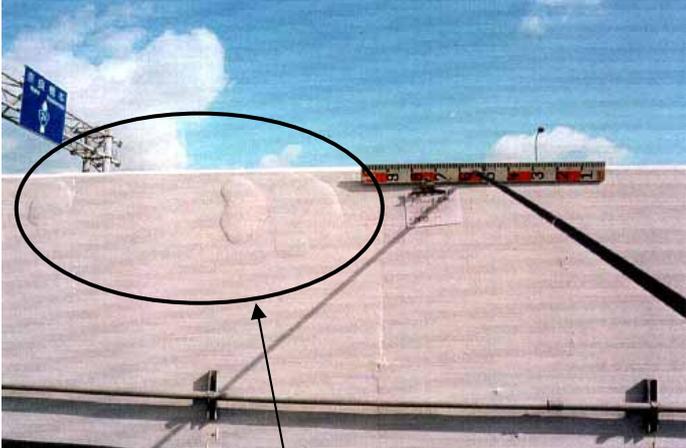
<p data-bbox="464 1973 874 2040">塗膜のうきが目視できる</p>	<p data-bbox="1126 1424 1270 1456">損傷の概要</p> <p data-bbox="1038 1462 1358 1821"> 塗装された表面にうきが見られる。 内部では塗装前に中性化、雨水の浸透が進んでおり、鉄筋が腐食膨張し、コンクリートにうき・剥離が発生している可能性が高い。 そのため、入念な打音検査が必要である。 </p>

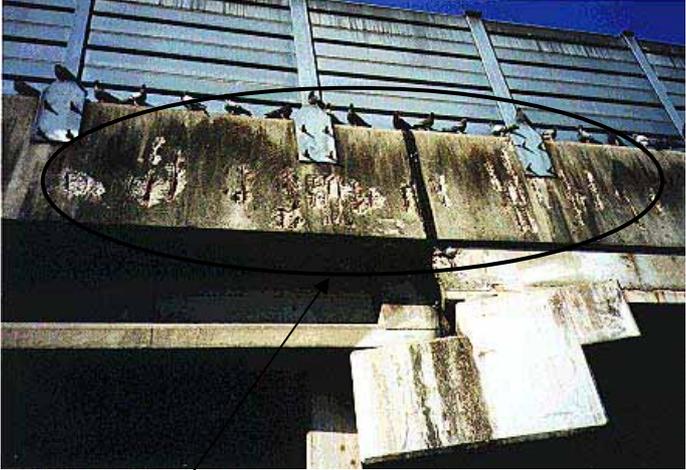
<p data-bbox="411 719 890 797">剥離・鉄筋露出が目視できる</p>	<p data-bbox="1123 215 1268 241">損傷の概要</p> <p data-bbox="1038 248 1358 533">地覆に剥離・鉄筋露出が見られる。かぶり不足により中性化が進行し、鉄筋に腐食が生じ、さらに雨水の浸透により腐食が進み、コンクリートが剥落したと考えられる。</p>

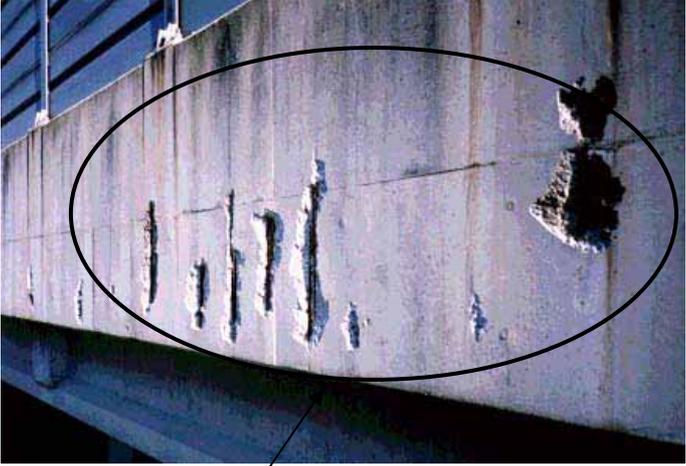
<p data-bbox="437 1330 916 1408">剥離・鉄筋露出が目視できる</p>	<p data-bbox="1123 824 1268 851">損傷の概要</p> <p data-bbox="1038 857 1358 1142">地覆に剥離・鉄筋露出が見られる。かぶり不足により中性化が進行し、鉄筋に腐食が生じ、さらに雨水の浸透により腐食が進み、コンクリートが剥落したと考えられる。</p>

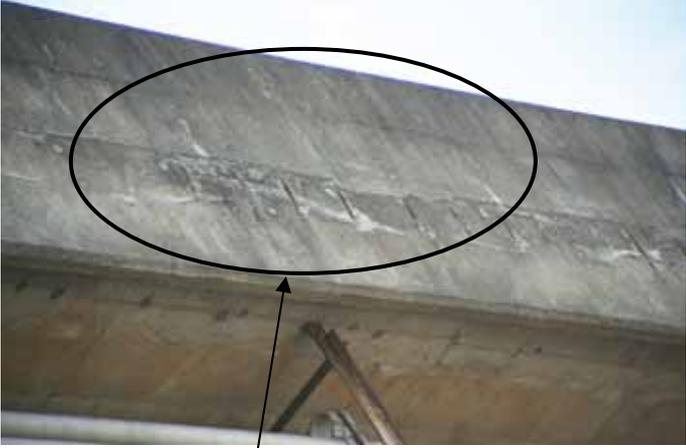
<p data-bbox="368 1899 946 1977">遊離石灰、剥離・鉄筋露出が目視できる</p>	<p data-bbox="1123 1429 1268 1456">損傷の概要</p> <p data-bbox="1038 1462 1358 1780">地覆に遊離石灰、剥離・鉄筋露出が見られる。かぶり不足により中性化が進行し、鉄筋に腐食が生じ、さらに雨水の浸透により腐食が進み、遊離石灰の吐出とコンクリートの剥落が生じたと考えられる。</p>

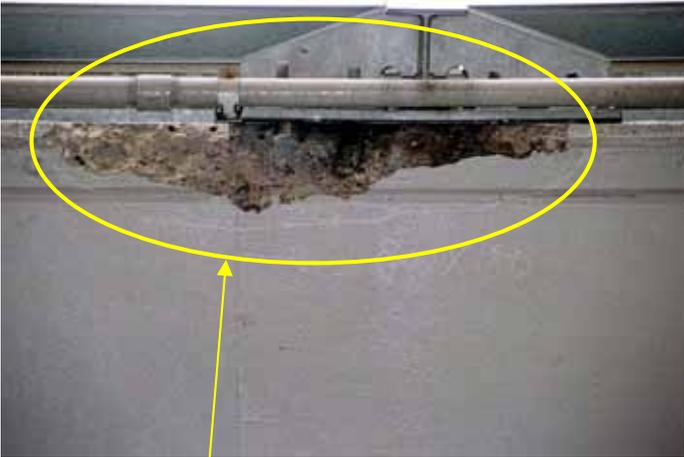
<p data-bbox="395 730 802 808">剥離・鉄筋露出が目視できる</p>	<p data-bbox="1123 212 1270 241">損傷の概要</p> <p data-bbox="1038 248 1358 499">地覆(RC床版(張出し部)先端)に剥離・鉄筋露出が見られる。後付けされた遮音壁ベースプレートのアンカー施工不良が原因と考えられる。</p>

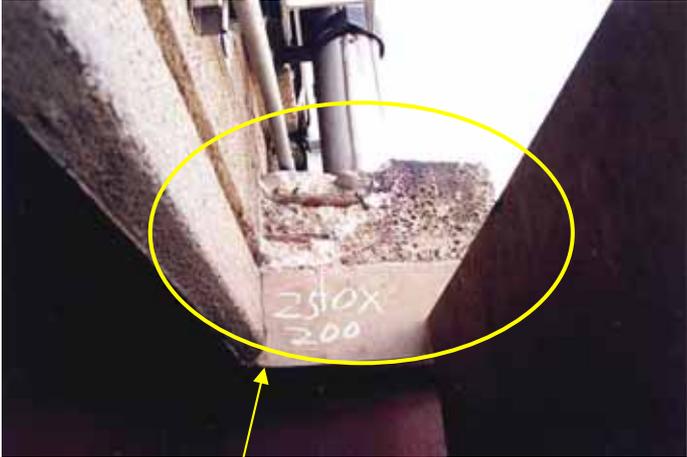
<p data-bbox="387 1317 794 1395">剥離・鉄筋露出が目視できる</p>	<p data-bbox="1123 817 1270 846">損傷の概要</p> <p data-bbox="1038 853 1358 1032">照明柱の台座コンクリートに剥離・鉄筋露出が見られる。中性化、雨水の浸透が原因と考えられる。</p>
	<p data-bbox="1123 1422 1270 1451">損傷の概要</p>

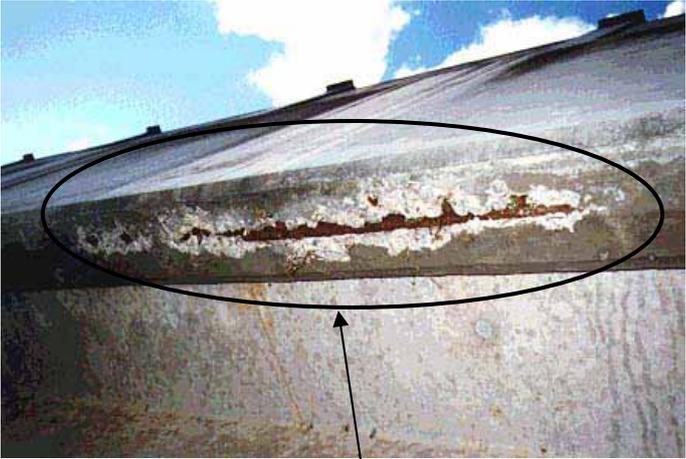
損傷部位	床版（張出し部）

<div data-bbox="438 757 890 831" style="border: 1px solid black; padding: 5px; text-align: center;">剥離・鉄筋露出が目視できる</div>		<p style="text-align: center;">損傷の概要</p> <p>床版下面の水切り部に、剥離・鉄筋露出が見られる。 かぶり不足により中性化が進行し、鉄筋に腐食が生じ、さらに高欄や地覆を伝った雨水の浸透により腐食が進み、コンクリートが剥落したと考えられる。</p>

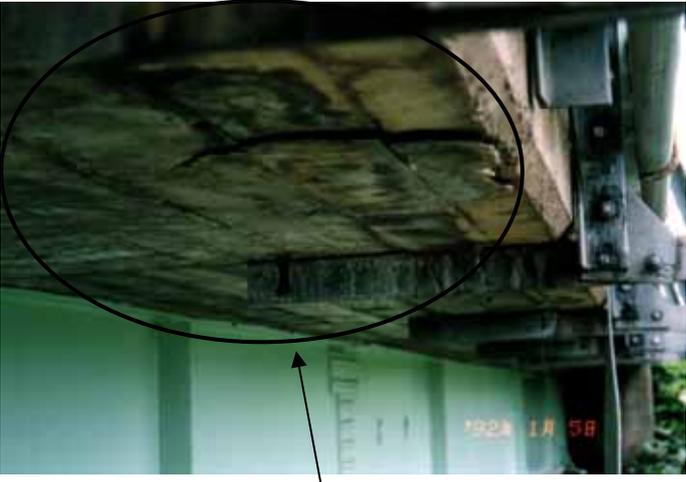
<div data-bbox="411 1361 927 1422" style="border: 1px solid black; padding: 5px; text-align: center;">剥離・鉄筋露出が目視できる</div>		<p style="text-align: center;">損傷の概要</p> <p>床版下面にひびわれ、遊離石灰が見られる。 かぶり不足により中性化が進行し、鉄筋に腐食が生じ、さらに高欄や地覆を伝った雨水の浸透により腐食が進み、コンクリートが剥離したと考えられる。</p>

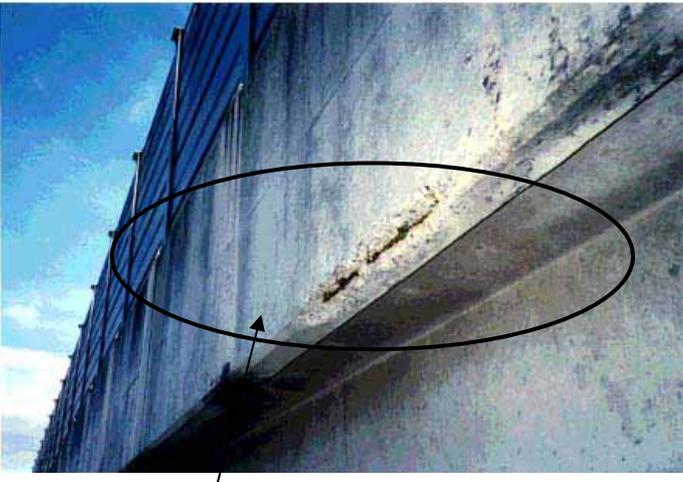
<div data-bbox="467 1966 973 2040" style="border: 1px solid black; padding: 5px; text-align: center;">剥離・鉄筋露出が目視できる</div>		<p style="text-align: center;">損傷の概要</p> <p>床版下面の水切り部に、剥離・鉄筋露出が見られる。 かぶり不足により中性化が進行し、鉄筋に腐食が生じ、さらに高欄や地覆を伝った雨水の浸透により腐食が進み、コンクリートが剥落したと考えられる。</p>

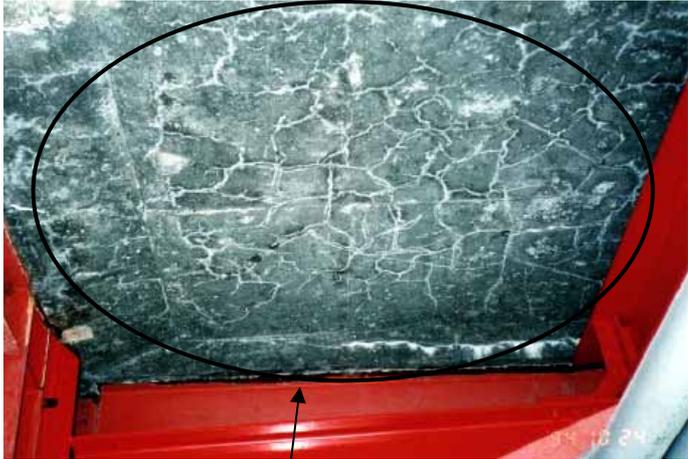
損傷部位	床版（中間床版部）

<p data-bbox="352 719 930 792">床版ひびわれ、遊離石灰が目視できる</p>	<p data-bbox="1125 212 1268 241">損傷の概要</p> <p data-bbox="1038 248 1358 752">床版下面に亀甲状の床版ひびわれが見られる。交通荷重による床版の疲労が原因と考えられ、遊離石灰を伴うものは、路面からの雨水が浸透しており、近い将来鉄筋が腐食しコンクリートが剥落する可能性が高い。このような状況は床版の耐荷力に重大な影響があると考えられるので、直ちに調査および対策を講じる必要がある。</p>

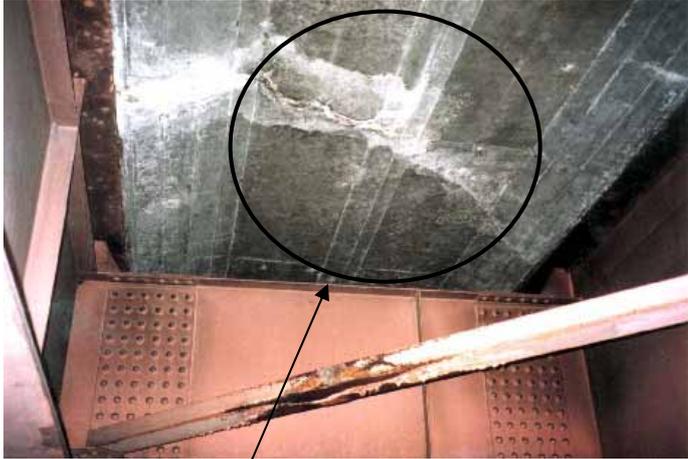
<p data-bbox="352 1323 930 1397">床版ひびわれ、遊離石灰が目視できる</p>	<p data-bbox="1125 817 1268 846">損傷の概要</p> <p data-bbox="1038 853 1358 1133">床版下面に遊離石灰を伴う床版ひびわれが見られる。ひびわれは床版を貫通しているため、路面から雨水が浸透し、遊離石灰が流出していると考えられる。</p>

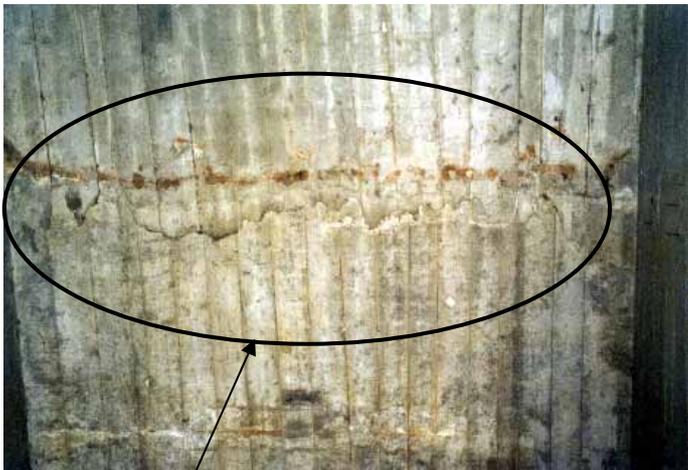
<p data-bbox="277 1951 976 2024">錆汁を伴う床版ひびわれ、遊離石灰が目視できる</p>	<p data-bbox="1125 1422 1268 1451">損傷の概要</p> <p data-bbox="1038 1458 1358 1704">床版下面に錆汁を伴う床版ひびわれと遊離石灰が見られる。施工目地での付着が不完全で、路面からの雨水が浸透し、鉄筋が腐食している可能性が高い。</p>

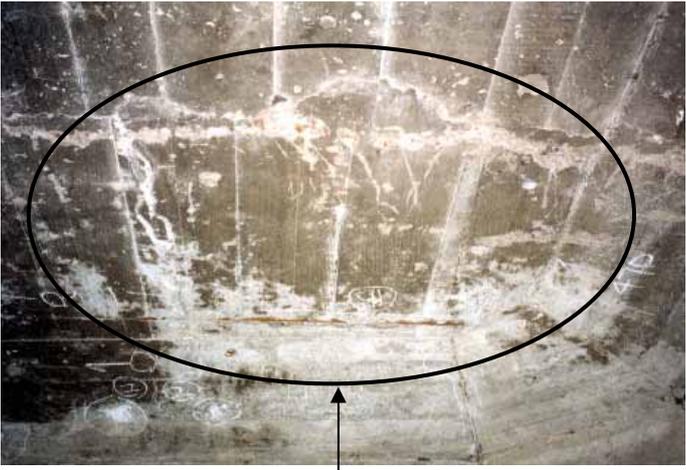
損傷部位	床版（中間床版部）

<div data-bbox="343 712 944 768" style="border: 1px solid black; padding: 5px; margin-top: 10px;"> <p>床版ひびわれ、遊離石灰が目視できる</p> </div>	<p style="text-align: center;">損傷の概要</p> <p>床版下面に遊離石灰を伴う床版ひびわれが見られる。 ひびわれは床版を貫通しているため、路面から雨水が浸透し、遊離石灰が流出していると考えられる。</p>

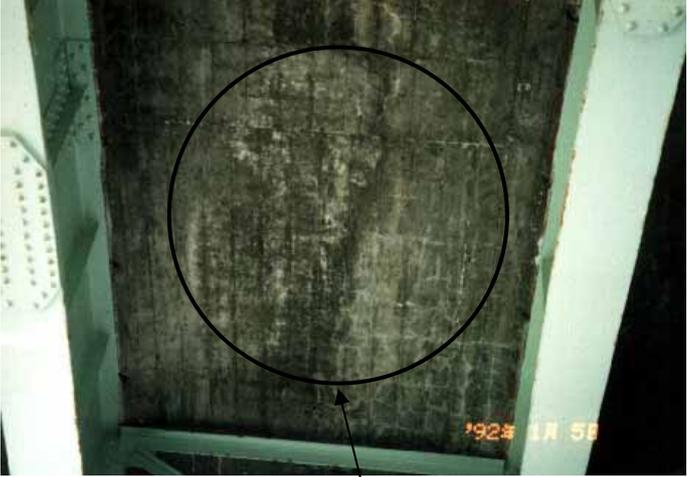
<div data-bbox="354 1328 917 1395" style="border: 1px solid black; padding: 5px; margin-top: 10px;"> <p>床版ひびわれ、遊離石灰が目視できる</p> </div>	<p style="text-align: center;">損傷の概要</p> <p>床版下面に遊離石灰を伴う床版ひびわれが見られる。 ひびわれは床版を貫通しているため、路面から雨水が浸透し、遊離石灰が流出していると考えられる。</p>	
	<p style="text-align: center;">損傷の概要</p>

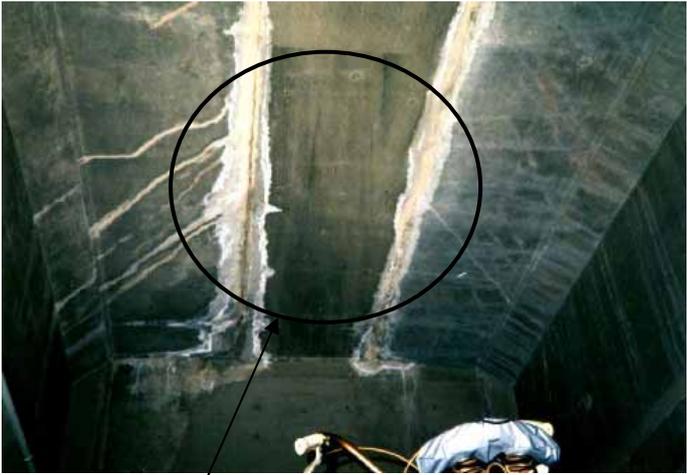
損傷部位	床版（間詰め部）

<div data-bbox="427 752 850 831" style="border: 1px solid black; padding: 5px; text-align: center;">遊離石灰が目視できる</div>		<p style="text-align: center;">損傷の概要</p> <p>PC 主桁の場所打ち目地部に遊離石灰が見られる。 路面からの雨水の浸透が原因と考えられ、写真のように錆汁を伴うものは鉄筋および横締め PC 鋼材が腐食している可能性が高い。また、石灰分がつらら状に結晶している場合もあり、落下する前に叩き落とす必要がある。</p>

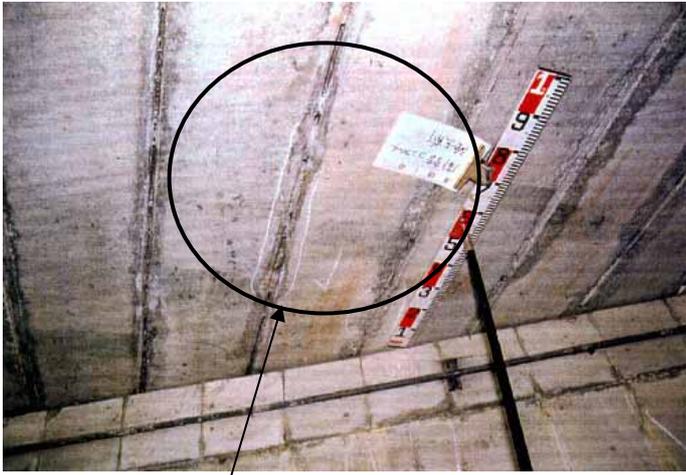
<div data-bbox="467 1361 863 1440" style="border: 1px solid black; padding: 5px; text-align: center;">遊離石灰が目視できる</div>		<p style="text-align: center;">損傷の概要</p> <p>プレテンション桁の間詰め部に遊離石灰が見られる。 路面からの雨水の浸透が原因と考えられる。</p>
		<p style="text-align: center;">損傷の概要</p>

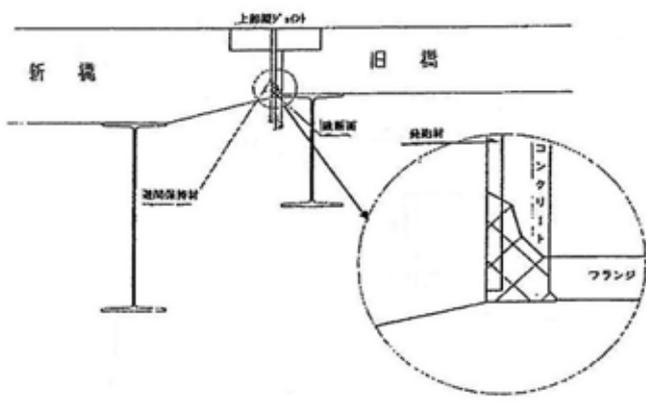
<p>損傷部位</p>	<p>緩衝材、拡幅部コンクリート</p>

<p>損傷の概要</p> <p>拡幅部の縦目地部分において、伸縮装置を支持している部分のコンクリートが剥離したものである。</p>

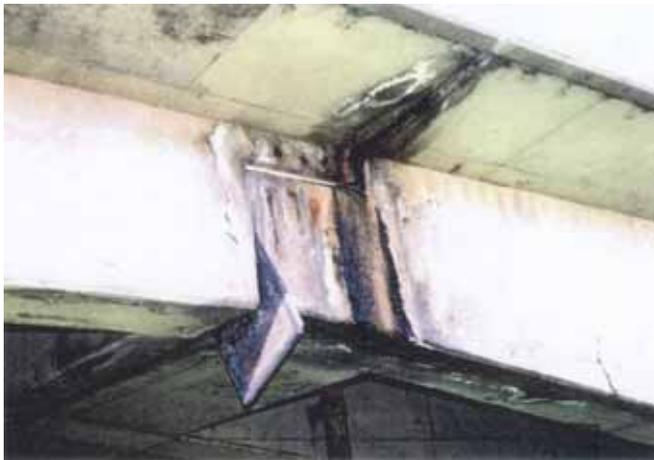
<p>損傷の概要</p> <p>かけ違い部の目地板が剥がれ、落下寸前である。温度伸縮、たわみ等により経年劣化が生じたものと考えられる。</p>
	<p>損傷の概要</p>

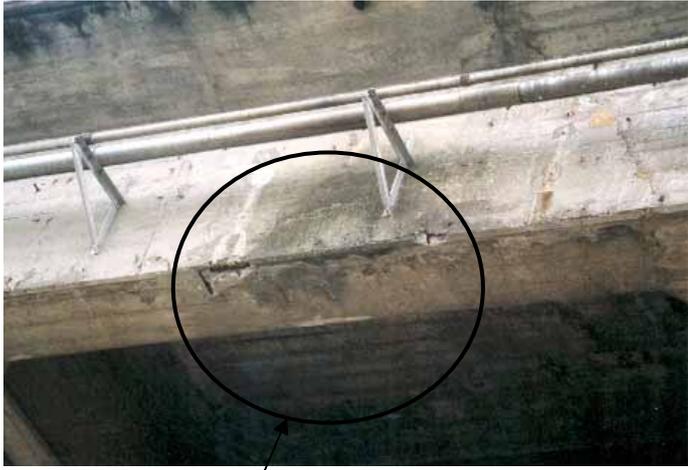
損傷部位		桁・梁

<p>損傷の概要</p> <p>主桁下面にひびわれ、剥離・鉄筋露出が見られる。雨水の浸透により鉄筋の腐食が進み、膨張し、コンクリートが剥落したと考えられる。</p>	
	<p>ひびわれ、剥離・鉄筋露出が目視できる</p>

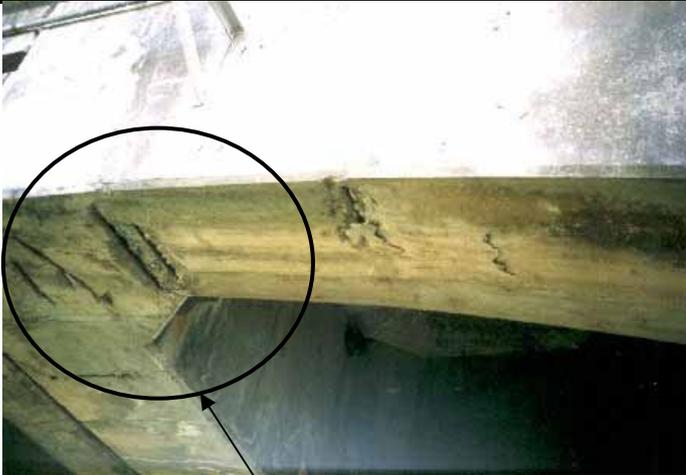
<p>損傷の概要</p> <p>主桁下面にひびわれ、剥離・鉄筋露出が見られる。雨水の浸透により鉄筋の腐食が進み、膨張し、コンクリートが剥落したと考えられる。</p>	
	<p>剥離・鉄筋露出が目視できる</p>	
		<p>損傷の概要</p>

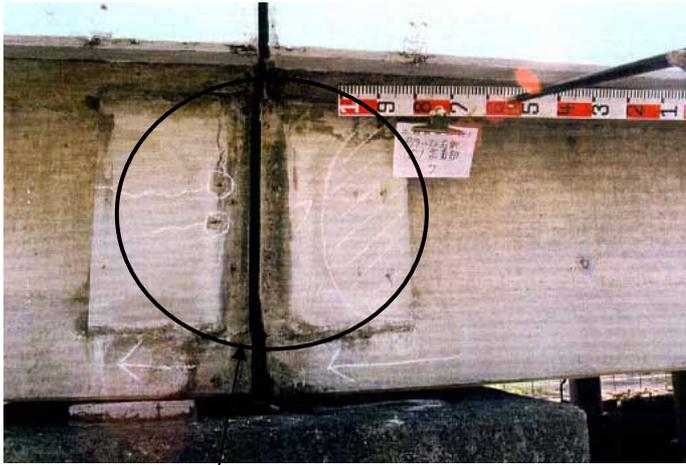
損傷部位	PC 桁横締定着部の後埋めコンクリート

<p data-bbox="399 712 758 779">ひびわれが目視できる</p>		<p data-bbox="1125 212 1268 241">損傷の概要</p> <p data-bbox="1037 246 1356 537">端支点横締め定着部にひびわれが見られる。後施工された定着部コンクリートに雨水が浸透し、内部の定着体が腐食している可能性がある。そのため、入念な打音検査が必要である。</p>

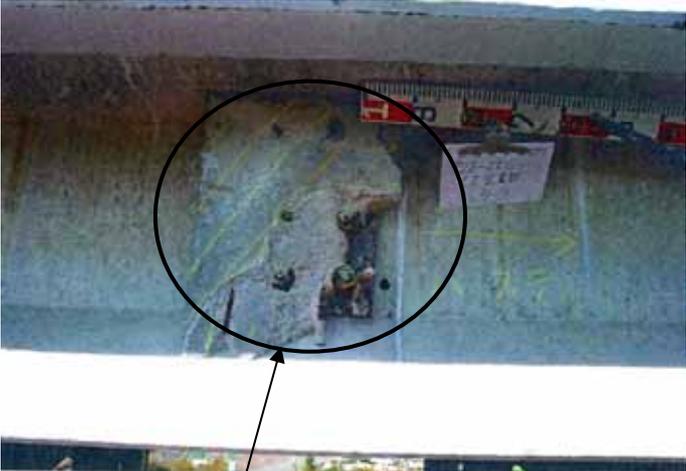
<p data-bbox="255 1321 938 1388">コンクリートの剥落・定着体の露出が確認できる</p>		<p data-bbox="1125 817 1268 846">損傷の概要</p> <p data-bbox="1037 851 1356 1176">端支点横締め定着部のコンクリートが剥落し、定着体が露出している。後施工された定着部コンクリートに雨水が浸透し、内部の定着体が腐食している可能性がある。そのため、入念な打音検査が必要である。</p>

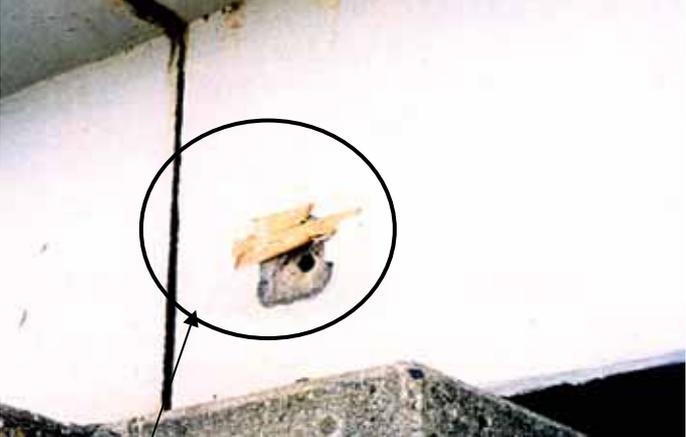
<p data-bbox="395 1892 845 1960">PC 鋼棒の抜出しが目視できる</p>		<p data-bbox="1125 1422 1268 1451">損傷の概要</p> <p data-bbox="1037 1456 1356 1635">床版横締め PC 鋼棒が破断し、抜け出している。グラウト不良と雨水の浸透による定着具等の腐食が原因と考えられる。</p>

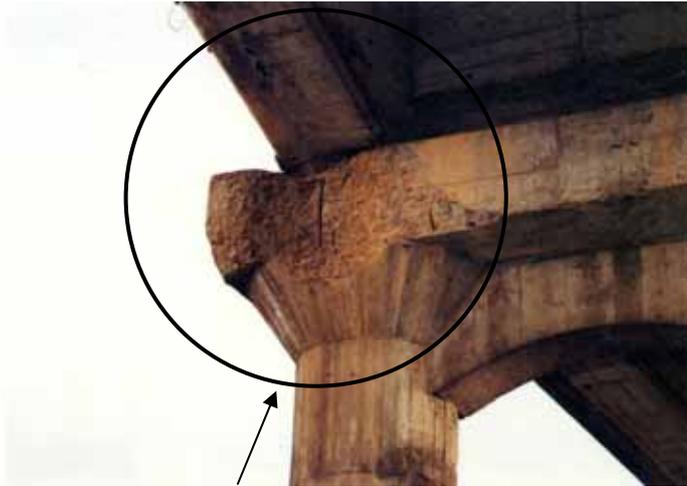
損傷部位	橋脚（横梁）

<p data-bbox="328 712 772 786">剥離・鉄筋露出が確認できる</p>	<p data-bbox="1027 203 1369 241">損傷の概要</p> <p data-bbox="1027 241 1369 465">大規模な剥離・鉄筋露出が見られる。伸縮装置からの漏水のある部分に凍害が発生し、コンクリートが剥落したと考えられる。</p>

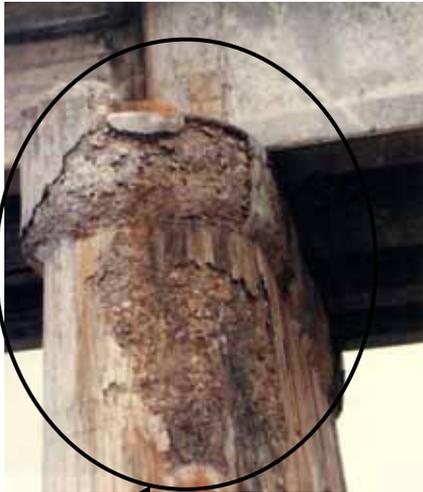
<p data-bbox="352 1357 798 1431">剥離・鉄筋露出が確認できる</p>	<p data-bbox="1027 808 1369 846">損傷の概要</p> <p data-bbox="1027 846 1369 1070">大規模な剥離・鉄筋露出が見られる。伸縮装置からの漏水のある部分に凍害が発生し、コンクリートが剥落したと考えられる。</p>

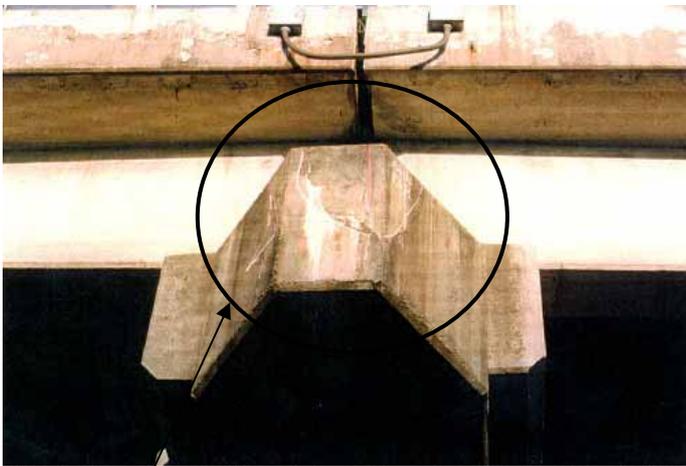
<p data-bbox="387 1966 946 2040">ひびわれ、遊離石灰が目視できる</p>	<p data-bbox="1027 1447 1369 1485">損傷の概要</p> <p data-bbox="1027 1485 1369 1765">橋脚の照明灯基礎部にひびわれと遊離石灰が見られる。中性化、雨水の浸透により内部では鉄筋の腐食が進行していると考えられる。</p>
