橋梁における第三者被害 予防措置要領（案）

平成16年3月

国土交通省 道路局 国道・防災課

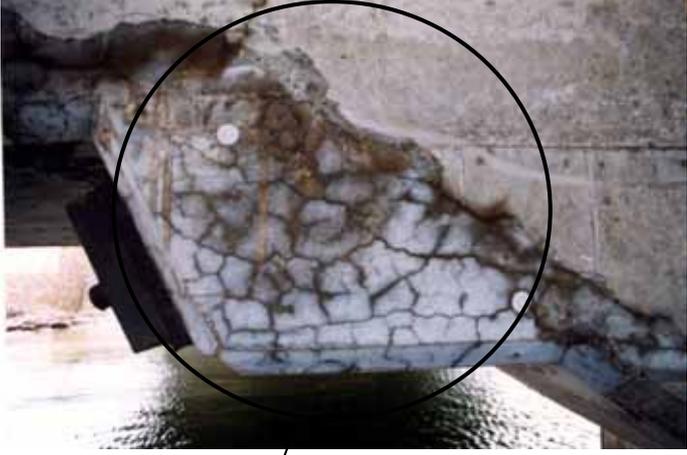
<p>損傷部位</p>	<p>横締め PC 鋼棒</p>

<p data-bbox="357 719 722 786">ひびわれが目視できる</p>	<p data-bbox="1126 215 1268 241">損傷の概要</p> <p data-bbox="1038 248 1358 539">橋脚横梁の横締め PC 鋼棒の定着体保護コンクリートにひびわれが見られ、雨水等の進入により PC 鋼棒および定着体の腐食につながり、PC 鋼棒の破断の危険性がある。</p>	
	<p data-bbox="1126 819 1268 846">損傷の概要</p>	
	<p data-bbox="1126 1424 1268 1451">損傷の概要</p>

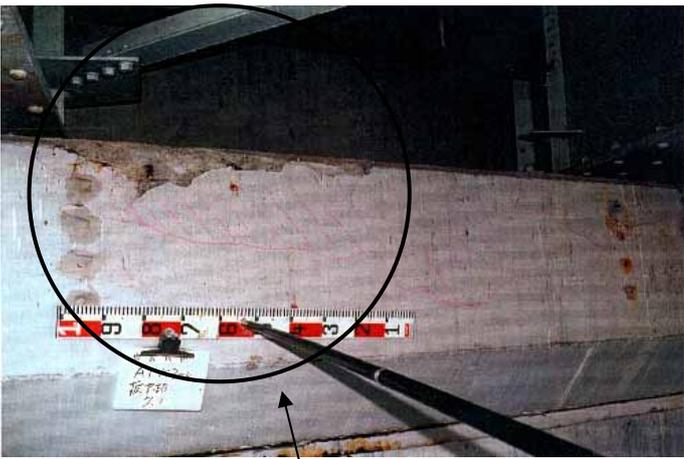
<p>剥離・鉄筋露出が目視できる</p>		<p>損傷の概要</p> <p>橋台の縁端拡幅部に剥離・鉄筋露出が見られる。表面が塗装されているにもかかわらず、中性化および伸縮装置からの漏水が天端より浸透して、鉄筋が腐食膨張し、コンクリートが剥落したと考えられる。</p>

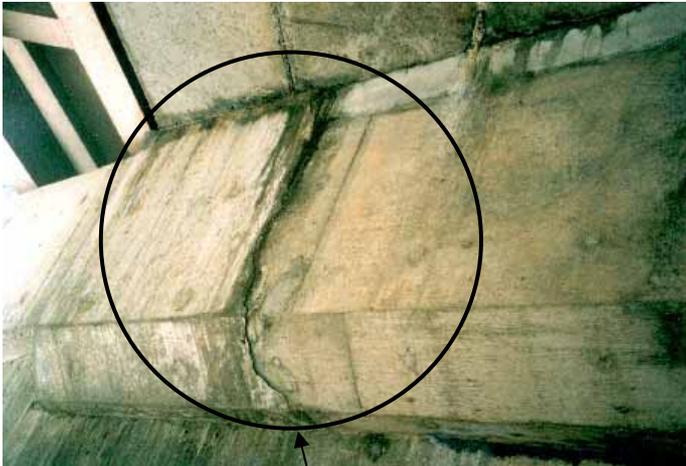
<p>ひびわれ・漏水が目視できる</p>		<p>損傷の概要</p> <p>橋台の縁端拡幅部に大規模なひびわれが見られる。伸縮装置からの漏水がひびわれから浸透するため、鉄筋が腐食している可能性が高い。そのため、ひびわれの周囲は入念な打音検査が必要である。</p>

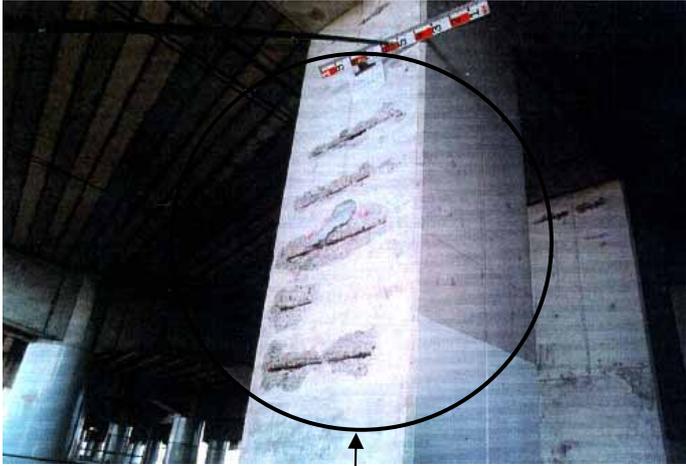
<p>剥離・鉄筋露出が目視できる</p>		<p>損傷の概要</p> <p>脚柱部に剥離・鉄筋露出が見られる。中性化、雨水の浸透により鉄筋が腐食膨張し、コンクリートが剥落したと考えられる。</p>

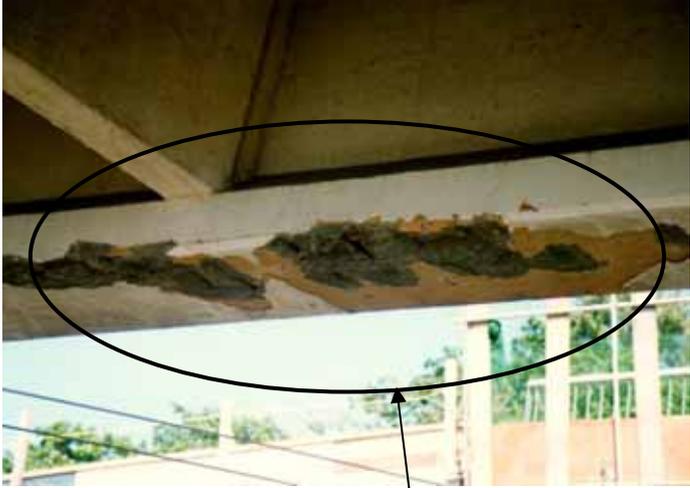
損傷部位	コンクリート部材の断面修復部

<p data-bbox="368 719 831 797">剥離・鉄筋露出が目視できる</p>	<p data-bbox="1126 215 1268 241">損傷の概要</p> <p data-bbox="1042 248 1358 499">断面修復を施した PC 主桁下面に剥離・鉄筋露出が見られる。補修が不完全であるため、鉄筋の腐食が進行し、コンクリートが剥落したと考えられる。</p>

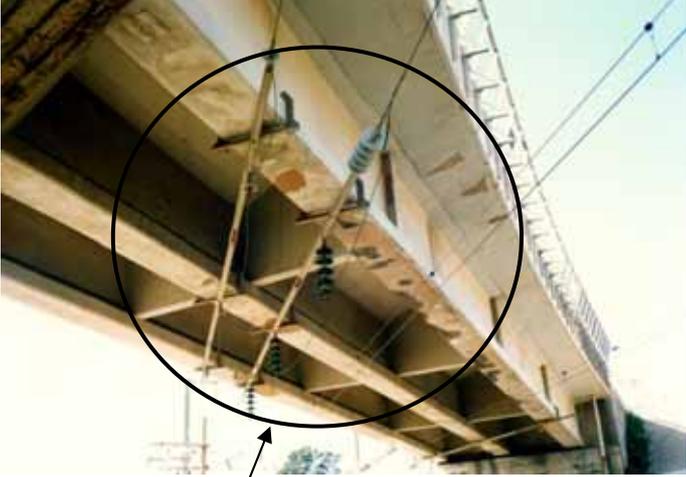
<p data-bbox="437 1323 887 1402">剥離・鉄筋露出が目視できる</p>	<p data-bbox="1126 822 1268 848">損傷の概要</p> <p data-bbox="1042 855 1358 1106">断面修復を施した PC 主桁下面に剥離・鉄筋露出が見られる。補修が不完全であるため、鉄筋の腐食が進行し、コンクリートが剥落したと考えられる。</p>

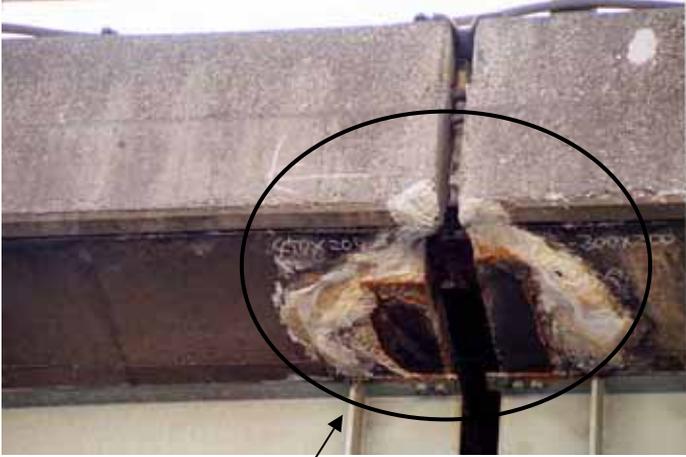
<p data-bbox="421 1928 874 2007">剥離・鉄筋露出が目視できる</p>	<p data-bbox="1126 1429 1268 1456">損傷の概要</p> <p data-bbox="1042 1462 1358 1713">伸縮装置下フランジの腐食により剥落した箇所に断面修復を施しているが、補修が不完全であるため、鉄筋の腐食が進行し、コンクリートが剥落したと考えられる。</p>

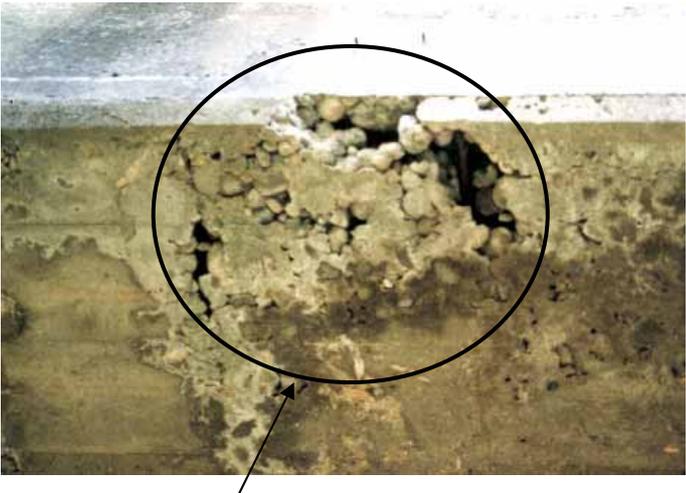
損傷部位	豆板・空洞部の補修部

<div data-bbox="480 734 900 810" style="border: 1px solid black; border-radius: 10px; padding: 5px; display: inline-block; margin-top: 10px;">豆板・空洞が目視できる</div>	損傷の概要	
	<p>主桁下面に豆板・空洞が見られる。 施工時の締め固め不良が原因と考えられる。 写真のように骨材が見える場合は落下する可能性が高い。 そのため、入念な打音検査が必要である。</p>	
	損傷の概要	
	損傷の概要

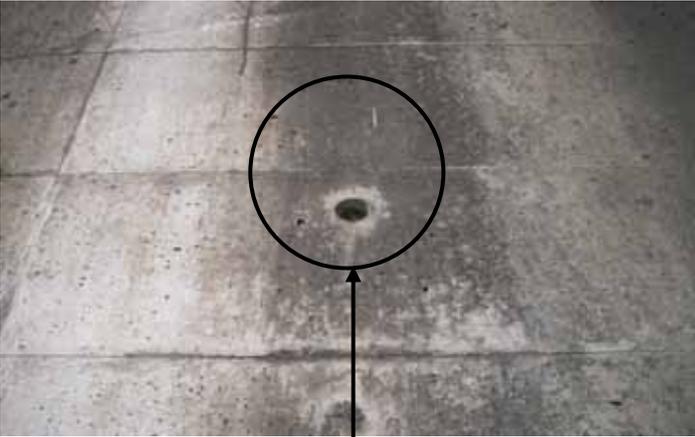
損傷部位	セパレータ頭部の後埋め部

<p data-bbox="496 685 906 763">後埋めモルタルの脱落跡</p>	<p data-bbox="1126 215 1268 241">損傷の概要</p> <p data-bbox="1042 248 1358 427">橋台側面の後埋めモルタルが脱落した跡。セパレータの頭部が腐食膨張し、剥落したと考えられる。</p>

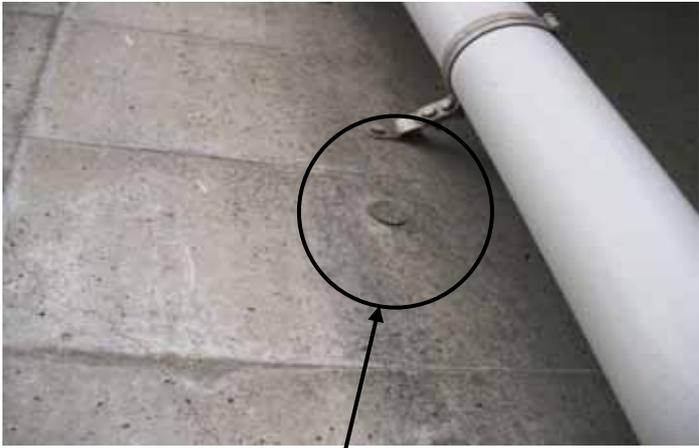
<p data-bbox="507 1301 900 1379">浮いた後埋めモルタル</p>	<p data-bbox="1126 819 1268 846">損傷の概要</p> <p data-bbox="1042 853 1358 920">後埋めモルタルが浮いた状態。</p>

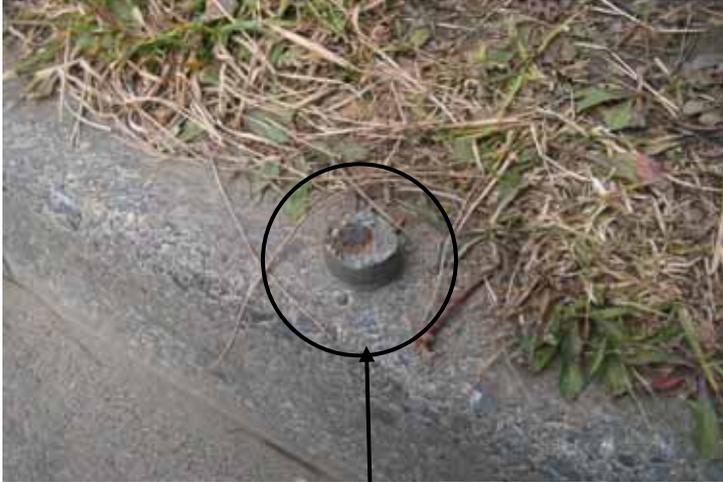
<p data-bbox="437 1928 865 2007">剥落した後埋めモルタル</p>	<p data-bbox="1126 1424 1268 1451">損傷の概要</p> <p data-bbox="1042 1458 1358 1637">脱落した後埋めモルタル。後埋めモルタルに錆が残存しており、セパレータの頭部が腐食していたことが確認できる。</p>
