大規模水害対策ワークショップ

# 情報共有ツール

## 「土器川大規模水害情報」

国土交通省 四国地方整備局

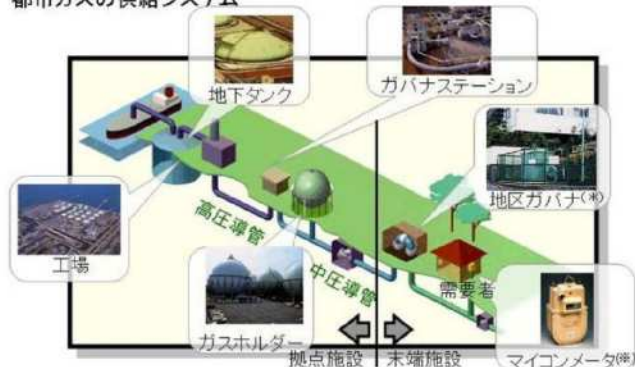
都市ガスの供給システム

## ・ 浸水深200cm以上

- 地区ガバナが浸水し、戸建て、集合住宅等ともに使用不能となる。

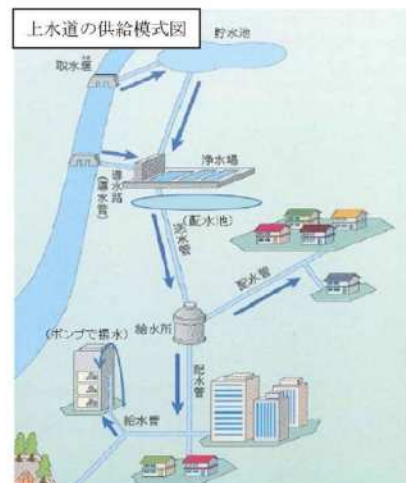
- 浄水場が停止する場合
  - 浸水により浄水場の揚水ポンプ等が故障し、上水機能が停止する。
  - 浸水対策を実施していない浄水場においては、20cm以上の浸水深で停止する。
- 浄水場が停止しない場合
  - 停電によって集合住宅等の揚水ポンプ停止により使用不能となる。
  - 100cm以上浸水となった区域の集合住宅等については、9割が停電となり、上水道が使用不能になる。

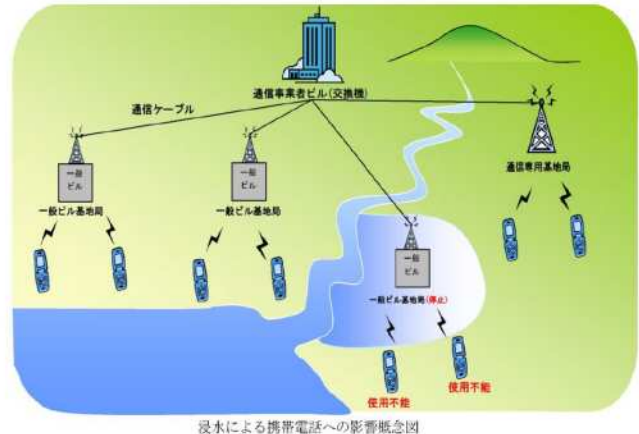
- 最大浸水深100cm以上となり、100cmを超えてから24時間を経過後も30cm以上の浸水が続く場合
  - 浸水対策を講じていない基地局の多くは一般ビル設置基地局であるため、**浸水深100cm 以上で9 割が停止する。**
  - **30cm 以上の浸水が24時間以上続く地域**においては、基地局の機能が停止(自動車の通行が困難で、燃料補給、バッテリー交換ができないため、**予備電源の電力が停止**)し、携帯電話の使用が不可能になる。

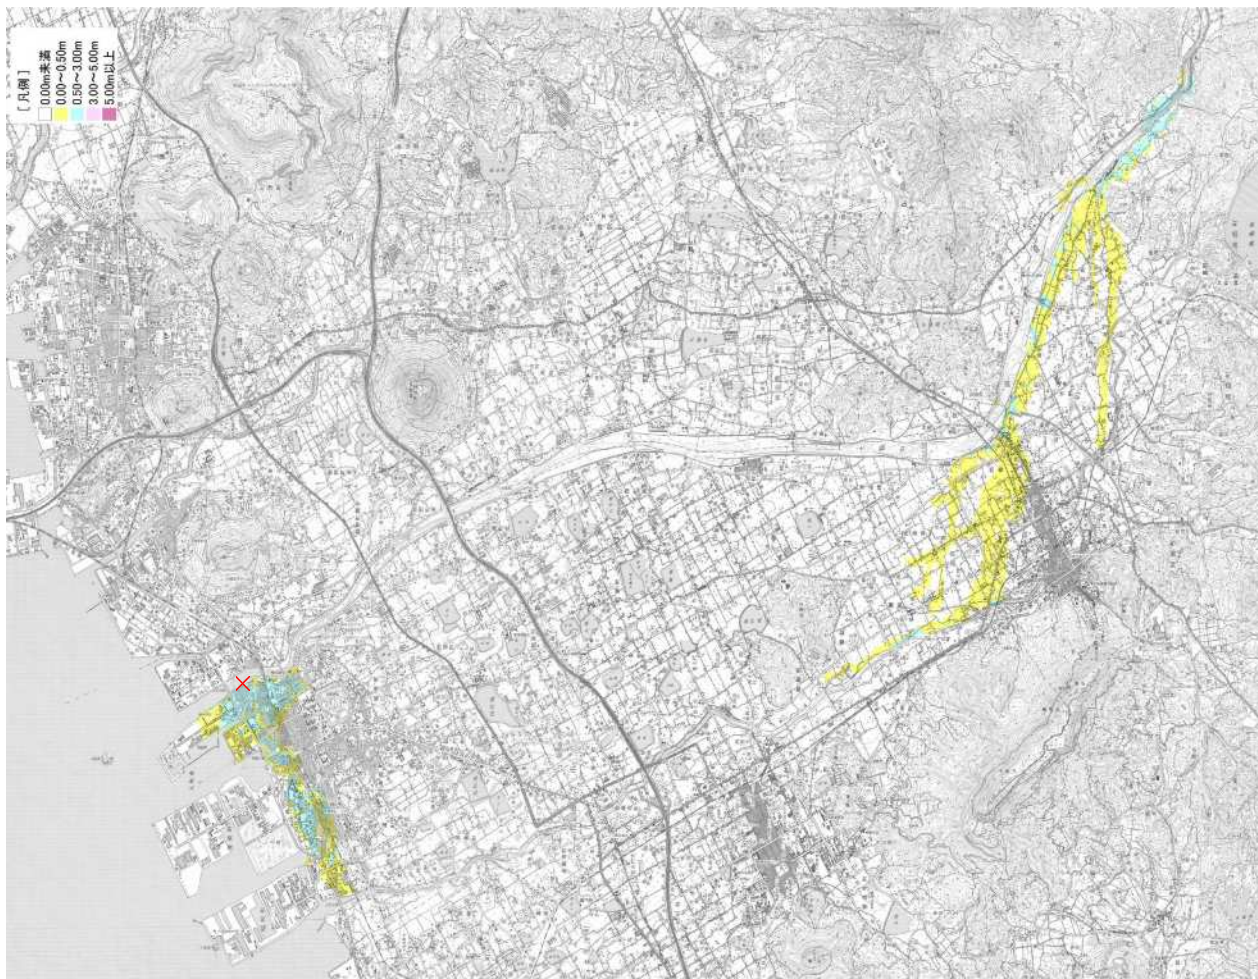
1.2倍 左岸1.00k

- 外力条件：S50.8 洪水型 1/100 計画降雨  
(254mm/6hr) × 1.2 倍
- 河道条件：現況河道 (H21 年度)

- ・外力条件：S50.8洪水型 1/100計画降雨×1.2倍
- ・河道条件：現況河道（H21年度）
- ・破堤条件：全地点破堤（量的評価：スライドダウン堤防高一計画余裕高）

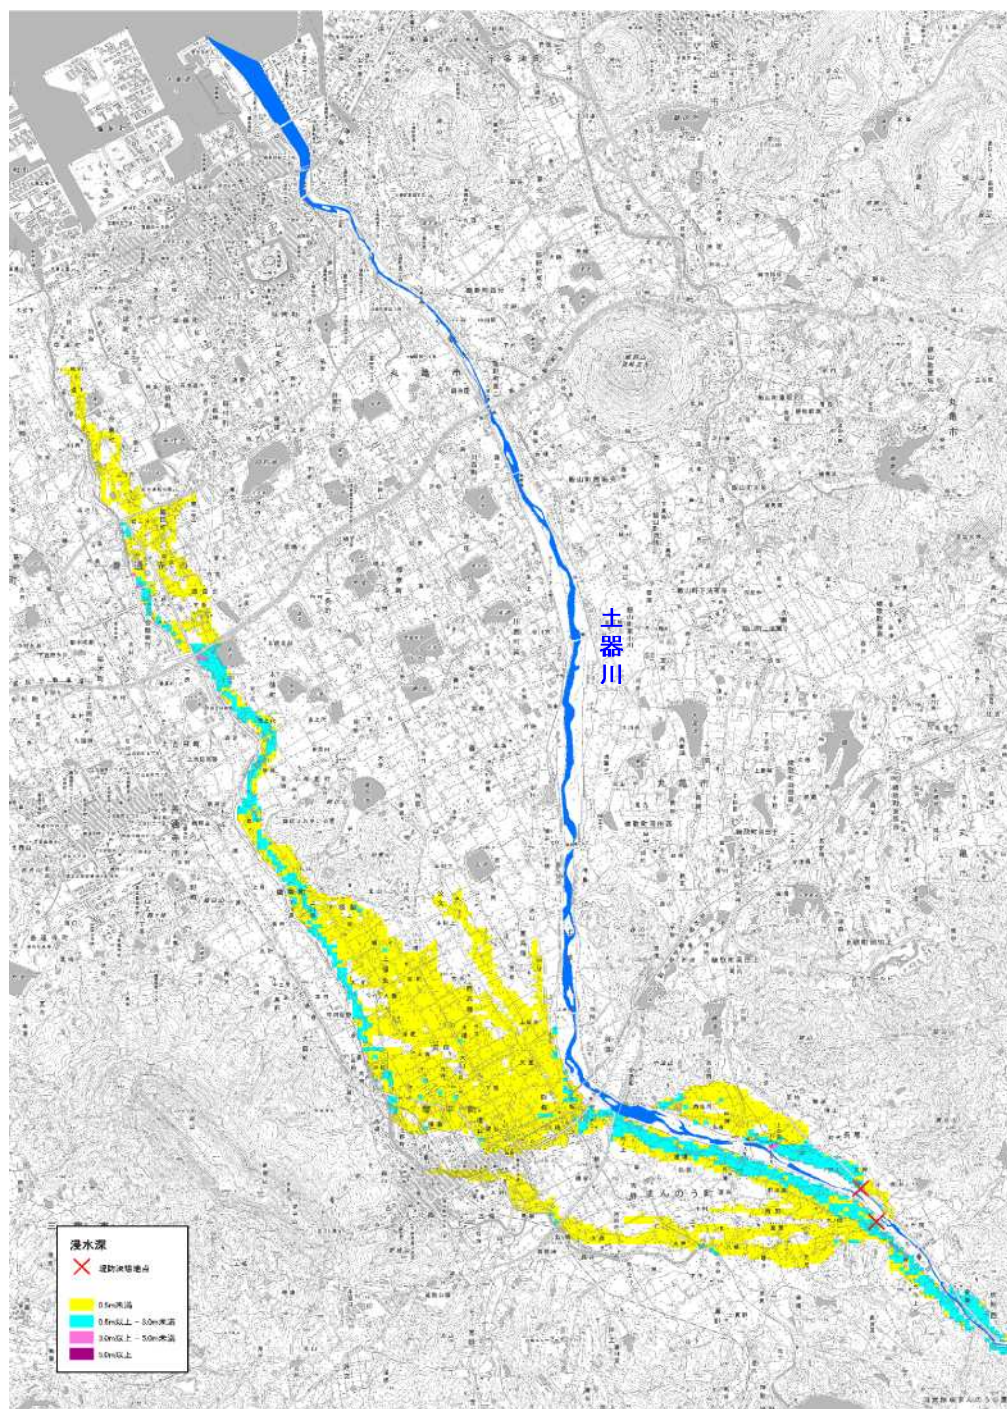
テーブルNo.13、14

- ・災害要因: 大川頭首工付近の左右岸堤防決壊(溢水はん濫も同時発生)
- ・氾濫特徴: 土器川上流部のはん濫区域が大きい
