# 浸透に関する河川堤防の詳細点検結果概要 (H19年度末結果報告)

四国地方整備局管内の直轄河川では、平成10年度より河川堤防の浸透に関する詳細点検のための土質調査に着手し、平成19年度末までに、点検が必要な区間約325kmのうち、約97%に相当する約315kmの詳細点検を完了しました。

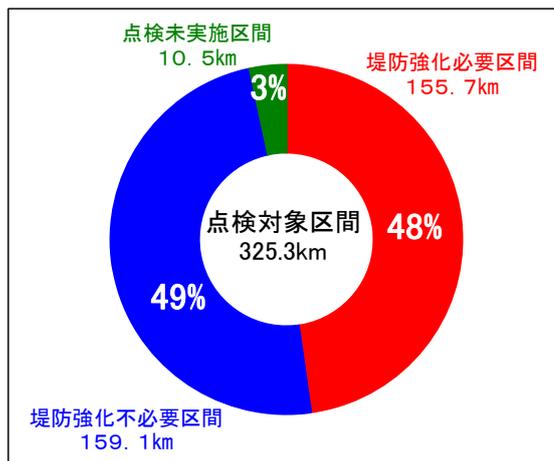
## 直轄河川における詳細点検状況グラフ(平成19年度末現在)

【四国の直轄河川】

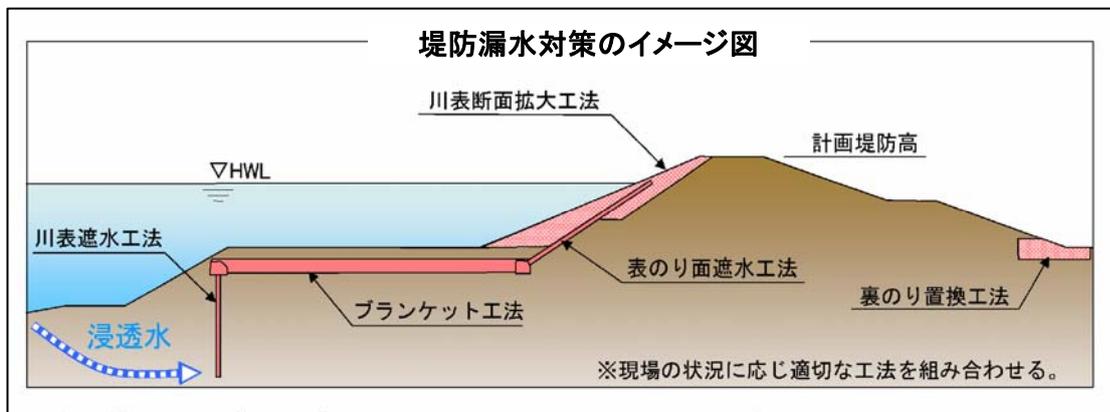
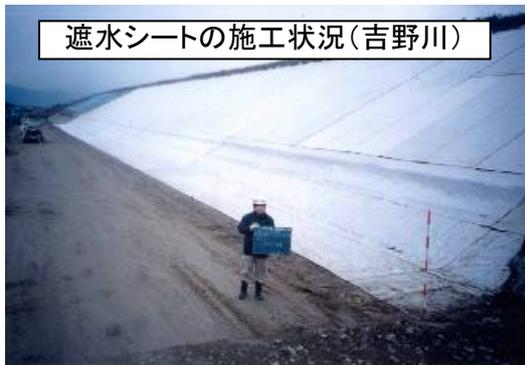
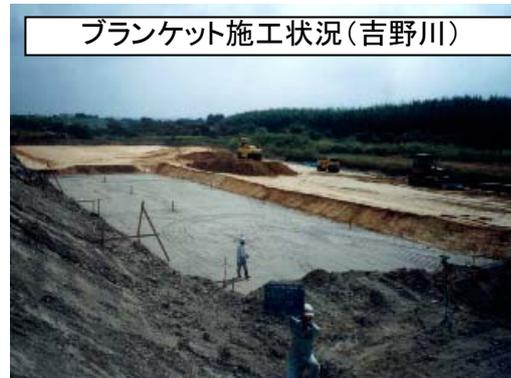
## ○堤防強化対策工法

河川堤防への降雨、河川水の浸透を抑制、防止等を行うことにより、浸透に対する所要の安全性を確保します。

なお、強化対策工法については、施工性、経済性及び維持管理のし易さ等を考慮し、適切な工法を組み合わせます。(下図参照)

注: 写真のブランケット材料は、難透水性の土質材料

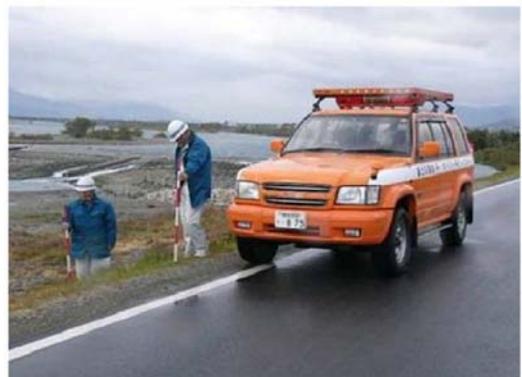
### ○日常の河川巡視

洪水が問題なく流れるか、また堤防・護岸や樋門などに異常がないか、水質事故や不法投棄が発生していないかなど、所轄区域内の河川区域、河川保全区域、河川予定地を定期的に見回っています。

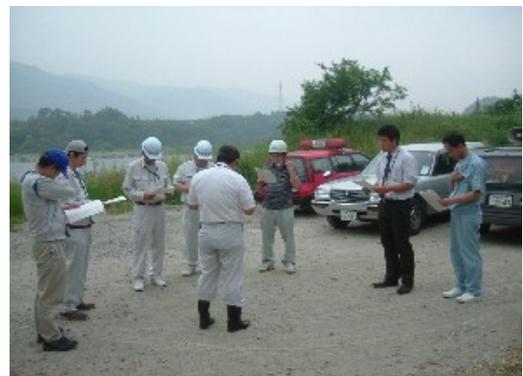
### ○出水期前、出水期後の点検

出水期前に、管理している区間を対象に堤防の点検項目について徒歩により点検を行うとともに、水防管理団体等と合同で点検を行っています。

出水期後は、出水時に漏水、洗掘等があった区間を重点的に点検項目について徒歩により点検を行っています。

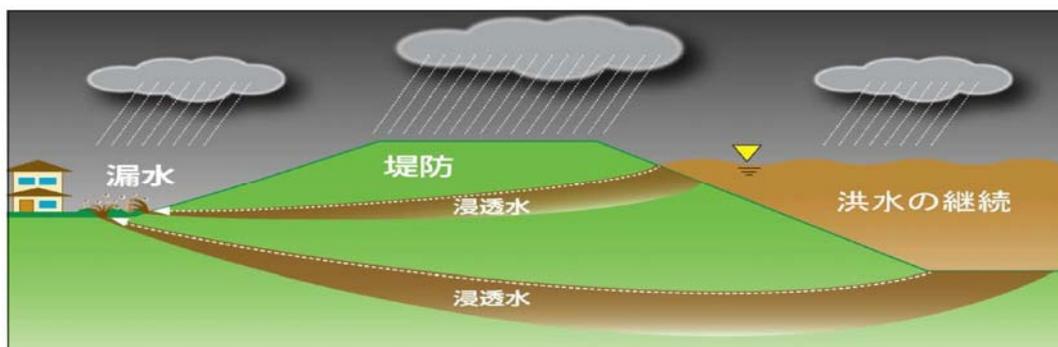
### ○漏水のイメージ図

河川堤防は、降雨及び河川水位の上昇により、堤防自体に水が浸透し、堤内地側(居住地側)まで水がしみ出してくることがあります。(「漏水」といいます)

その状態が長く続くと、堤防の中に水の通り道が形成されていき、この水の通り道が、徐々に拡大することで、水とともに堤防の土が流れ出してしまう、堤防が崩れる恐れがあります。

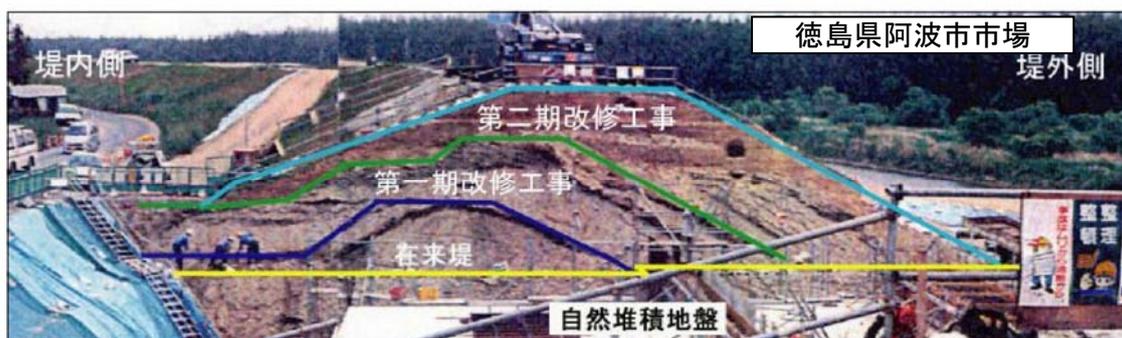
### ○複雑な堤防断面の構造、材料は水を通しやすい河床の土砂

また、河川堤防は、嵩上げ・拡幅が繰り返された複雑な構造であること、古い時代の施工では盛土材料として水を通しやすい河床の土砂が用いられたこと、堤防は旧河道上に造られたものも多く、洪水時に漏水が発生し堤防が危険な状態になる場合があります。このような場合、水防団による月輪工法等の懸命な作業により被害の拡大を防いでいます。

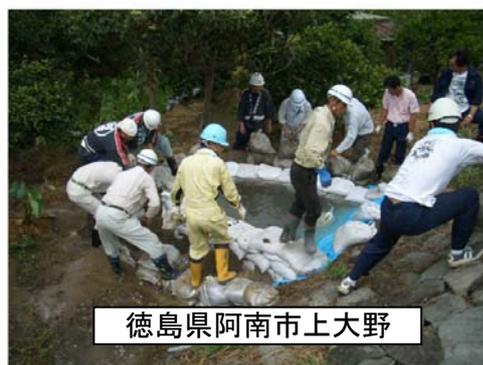
### ○水防団による緊急対策

洪水中に漏水を発見した場合、破堤等  
重大災害を防ぐため、水防団が  
出動し月輪工等の必要な対策を  
講じることにより、被害の拡大  
を防いでいます。

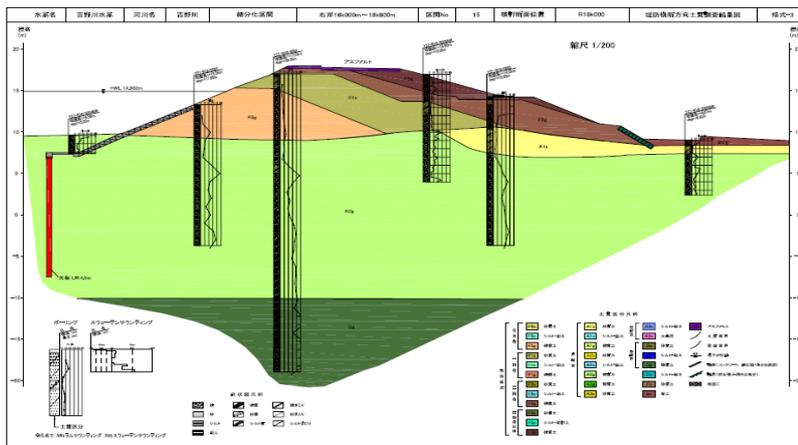
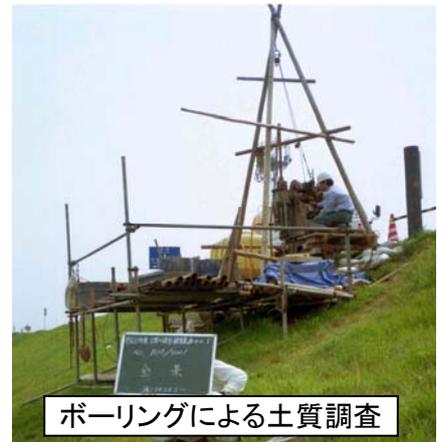
### ○堤防及び基礎地盤構造の把握

河川の浸透に対する安全性照査は、まず、対象区間における堤防及び基礎地盤の土質特性をボーリング調査や土質試験等により詳細に把握します。

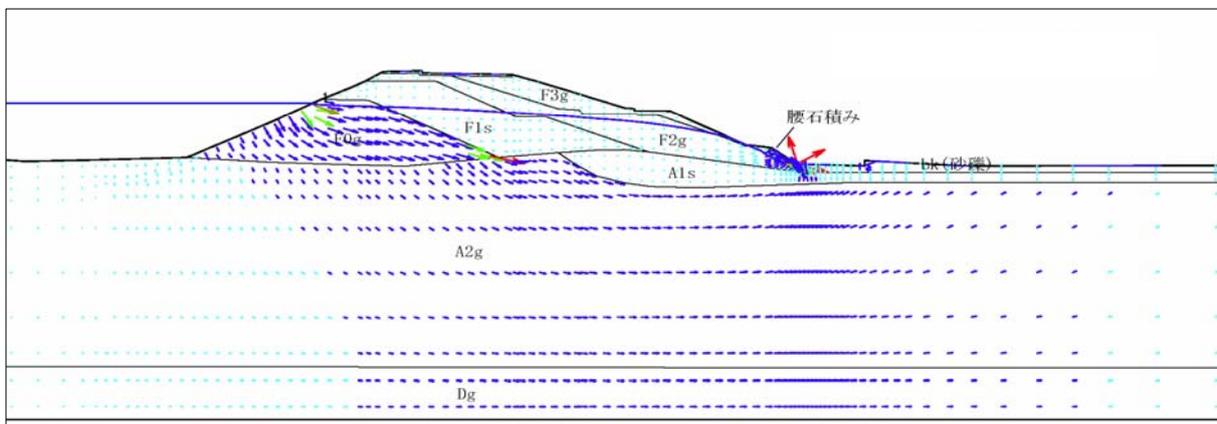
### ○堤防内部の水の流れの把握(洪水時)

次に、洪水時の水位や降雨の照査外力を与条件として、非定常浸透流計算を行い、洪水時の堤防内部の水の流れ求めます。
