# 那賀川左岸地震・津波対策事業における ミチゲーションの実施について【最終報告】

那賀川河川事務所 調査課 長野 沙紀  
那賀川河川事務所 調査課係長 岡崎 真也  
那賀川河川事務所 調査課長 梶本 泰司

南海トラフ巨大地震等の大規模地震に備えるため、那賀川河口部では堤防の嵩上げ、耐震及び液状化対策を実施している。なかでも、那賀川左岸には砂泥質の干潟が形成されており、トビハゼやシオマネキ等重要な魚類・底生動物等が生息している。そこで、堤防工事による那賀川左岸の干潟環境への影響を抑えるために、「那賀川左岸堤防地震・津波対策事業環境保全検討委員会」「那賀川左岸堤防地震・津波対策事業環境モニタリング委員会」を設置し、学識経験者からの助言をいただきながらミチゲーションを実施してきた。順応的な改善対策により、干潟環境は回復がみられ、平成28年度はモニタリング調査結果から回復状況について総合評価を行った。

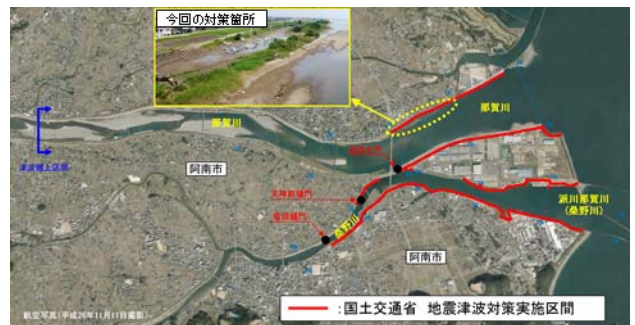
図-2 地震・津波対策事業実施区間

地震津波対策事業区間（図-2）は那賀川水系の河口部にあたり、汽水環境を利用する動植物の生息環境となっている。特に那賀川左岸1.0k~2.0kに形成されたワンド地形内には、那賀川水系で唯一まとまった砂泥質の干潟環境がみられる箇所であり、シオマネキをはじめとする重要な生物が多く生息するホットスポットとなっていることから、堤防の嵩上げ工事による汽水環境への影響が懸念された。

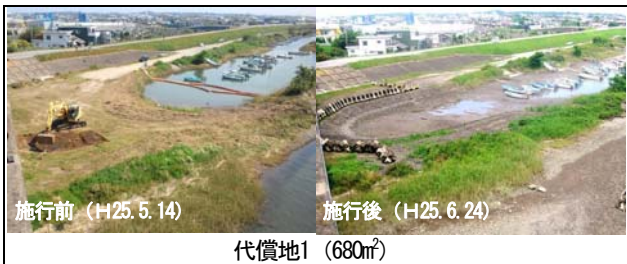
図-4.1 環境保全対策の実施状況(代償地1)

干潟の工事開始前には、学識経験者の助言を得ながら、ワンド内の高水敷や砂嘴の掘削等により2箇所を代償地を創出した。（図4.1、図4.2）

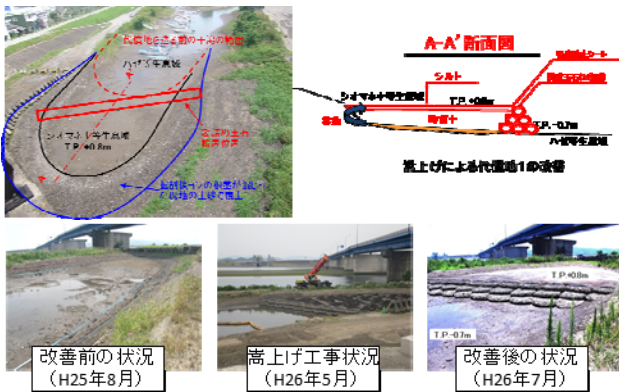
図-6 代償地1の改善の状況

成し、委員から現地で直接指導・助言をいただくことと併せて、施工状況をビデオ撮影することにより、施工手順の記録を残している。また、代償地1は法面の勾配を緩やかにし、シオマネキの好む地盤高への修正等の改善を行った(図-6)。

- ① 代償地1は法面の勾配が急であるので、緩やかに改善すれば環境の回復が早くなる。
- ② 生物の評価も重要であるが、代償地等の施工手順の記録もしっかり残していくことが重要である。
- ③ 干潟創出の次の目標としてヨシ原の再生を行うことによって多くの生物の回復が期待できる。

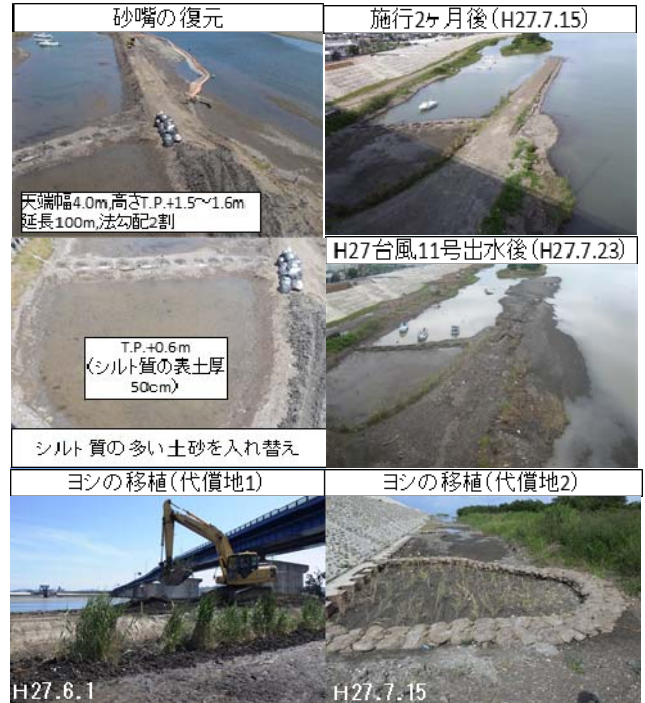
図-8 代償地創出箇所の改善状況

**d) 代償地の改善(図-8)**

第3回モニタリング委員会の意見により、代償地創出箇所の改善を行った。

代償地1の砂の堆積箇所は砂を除去し、シルト質の底質に置き換えて、地盤高をT.P. +0.6mに調整した。また、2箇所の代償地へのヨシの移植も行った。

なお、改善後の平成27年7月には、再び台風による降雨で戦後4番目の水位を観測する出水があり、復元した砂嘴の一部が流出したが、地盤高及び底質の改善を行った箇所やヨシの移植箇所に大きな変化はみられていない。

- ① 今回の調査結果は、工事の影響だけでなく出水による影響が大きかった。
- ② 出水後の悪条件下でも代償地にはシオマネキの稚ガニの加入が見られたことから、出水がなければ干潟創出の効果が期待できた。
- ③ 代償地1の砂の堆積箇所は、泥に置き換え、地盤高は少し下げてT.P. +0.6mに再調整するとよい。
- ④ 代償地2の堤防前面は、増水時の流速が速くなるため、緩和する対応策が必要。泥が流出した水溜りは、すぐに埋め戻さず経過観察を行う。
