誘発目地によるひび割れ対策（案）の手引きについて

四国技術事務所 品質調査課専門官 山崎 隆幸
四国技術事務所 品質調査課長 米田 和外
香川河川国道事務所 建設監督官 岡村 政彦

キーワード 誘発目地，コンクリートひび割れ対策，手引き，温度応力対策

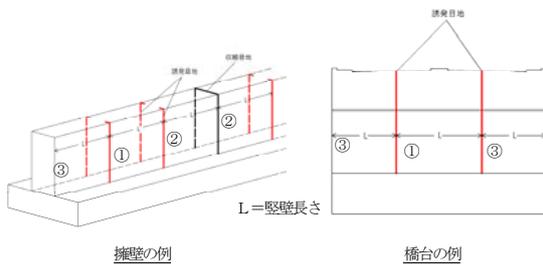
図-1 堅壁の定義(誘発目地を設置している場合)

- <誘発目地を設置している場合(図-1)>
 ①誘発目地と誘発目地で区切られた部分をひとつの堅壁とする。
 ②収縮目地と誘発目地で区切られた部分をひとつの堅壁とする。
 ③構造物端部から誘発目地までをひとつの堅壁とする。
- <誘発目地を設置していない場合(図-2)>
 ①収縮目地と収縮目地で区切られた部分をひとつの堅壁とする。
 ②構造物端部から収縮目地までをひとつの堅壁とする。
 ③収縮目地のないものは、その構造物をひとつの堅壁とする。
- <高さ方向に分割してコンクリートを打設している場合(図-3)>
 ①回のコンクリート打込みリフト分をひとつの堅壁とする。

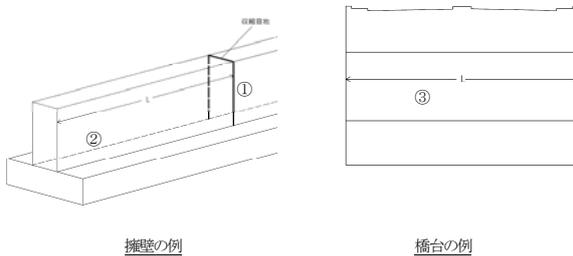
図-2 堅壁の定義(誘発目地を設置していない場合)

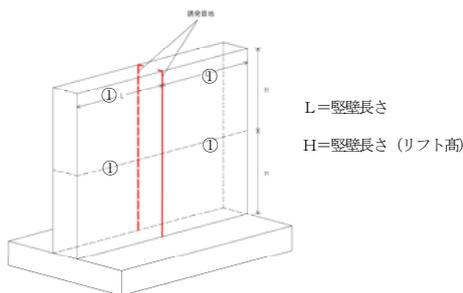
図-3 堅壁の定義(高さ方向に分割してコンクリートを打設している場合)

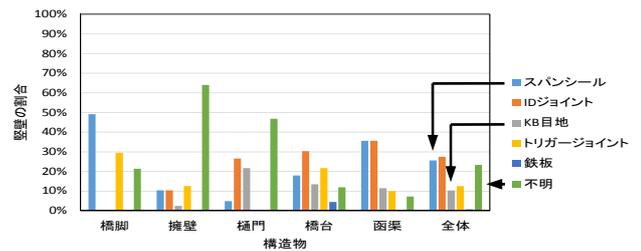
図-4 誘発目地の種類(工事での使用実績)

各構造物毎に誘発目地が施工された堅壁の割合と誘発目地種類の施工実績を図-4で整理した。ひび割れ誘発目地の施工実績が不明なものも多数

あるが、スパンシール、IDジョイント、KB目地およびトリガージョイントの施工が多数を占めている。

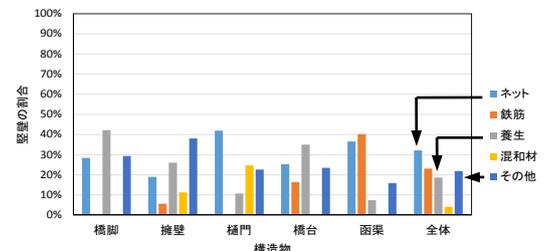
図-5 誘発目地以外のひび割れ対策

各構造物毎に誘発目地以外の対策がとられた堅壁の割合と当該対策毎の施工実績を図-5で整理した。「ネット」はひび割れ低減用ネット、「鉄筋」は配力筋の増加、「養生」はマット養生、「混和材」は膨張材やフライアッシュの使用であり、「その他」は収縮低減剤の使用、ポストクーリングの実施、表面含浸剤の使用である。

ひび割れ低減用ネットは、擁壁を除き25%~40%程度の割合で施工されている。配力筋の増加は、函渠での実施割合が多く、橋脚や樋門での実施例はない。マット養生は橋脚や橋台での実施例が多く、橋脚では半数以上で施工されている。混和材の使用は擁壁および樋門で施工されている。

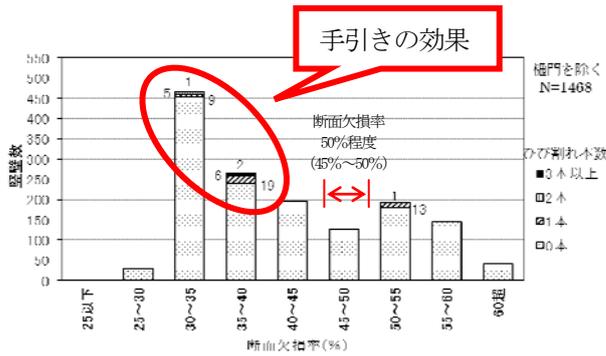
図-6 断面欠損率と堅壁数

【検討結果】 ひび割れデータ調査に基づく断面欠損率と
 堅壁数、工事件数の関係をそれぞれ図-6
 および図-7に示す。堅壁数は、断面欠損
 率30%~35%以下の範囲が最も多い。工事
 件数は30%~50%の範囲に全体件数の
 77%が集中している。なかでも40%~50%
 の間ではひび割れが発生しておらず、かつ
 工事件数が多い45~50%の範囲での断面欠
 損率を採用すれば、30%~40%の間のひび割
 れの発生を抑制する効果が見込まれる。

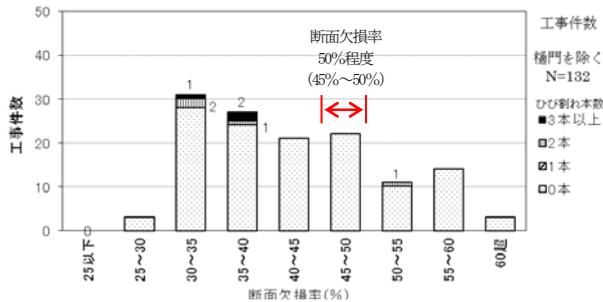
図-7 断面欠損率と工事件数

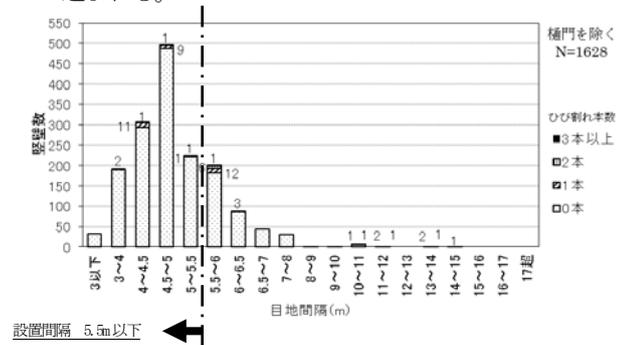
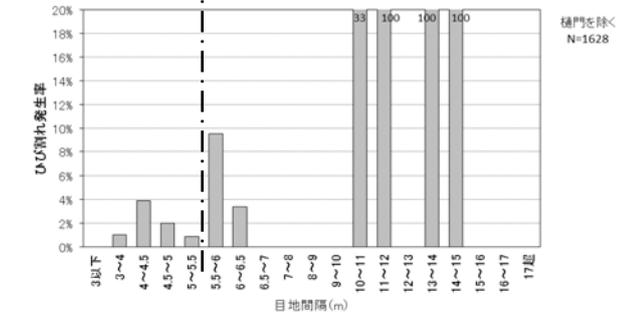
図-8 目地間隔とひび割れ発生率(対堅壁数)
 (橋台・橋脚・擁壁・函渠 N=1628)

【検討結果】 構造物種別毎の特性が見い出せなかつたこ
 とから、ひび割れ幅の管理値(0.2mmと0.05
 mm)が違う通常構造物(橋台・橋脚・擁壁・
 函渠)と水密構造物(樋門)毎にまとめて整理
 した。その目地間隔とひび割れ発生率(対
 堅壁数)の関係について、整理した結果を
 それぞれ図-8および図-9に示す。

このグラフから、誘発目地間隔を5.5m以下
 にすると、樋門においてはひび割れの発生

は無く、その他の通常構造物については、
 3m以下にすると発生しないと見込まれる。
 ただし、現行基準6m以下と比べて、グラフ
 から変化点を見ると5.5mにて変化が見られ
 ることから、今回は5.5mを採用した。
 堅壁長さを5.5m以下にすることで、一般構
 造物においては、堅壁数および工事件数に
 対して、それぞれ約20%のひび割れが発生
 する構造物及び工事件数が抑制されると見
 込まれる。

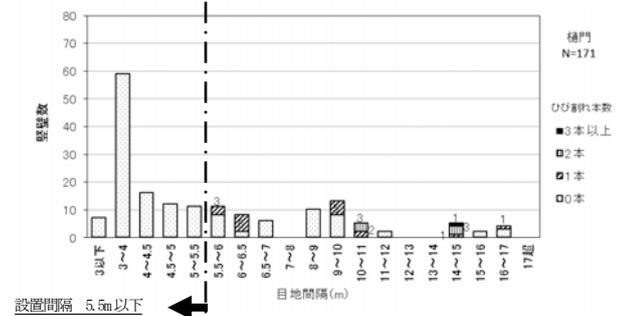
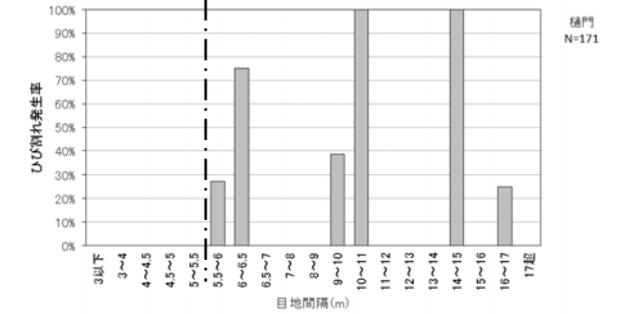
図-9 目地間隔とひび割れ発生率(対堅壁数)
 (樋門 N=171)

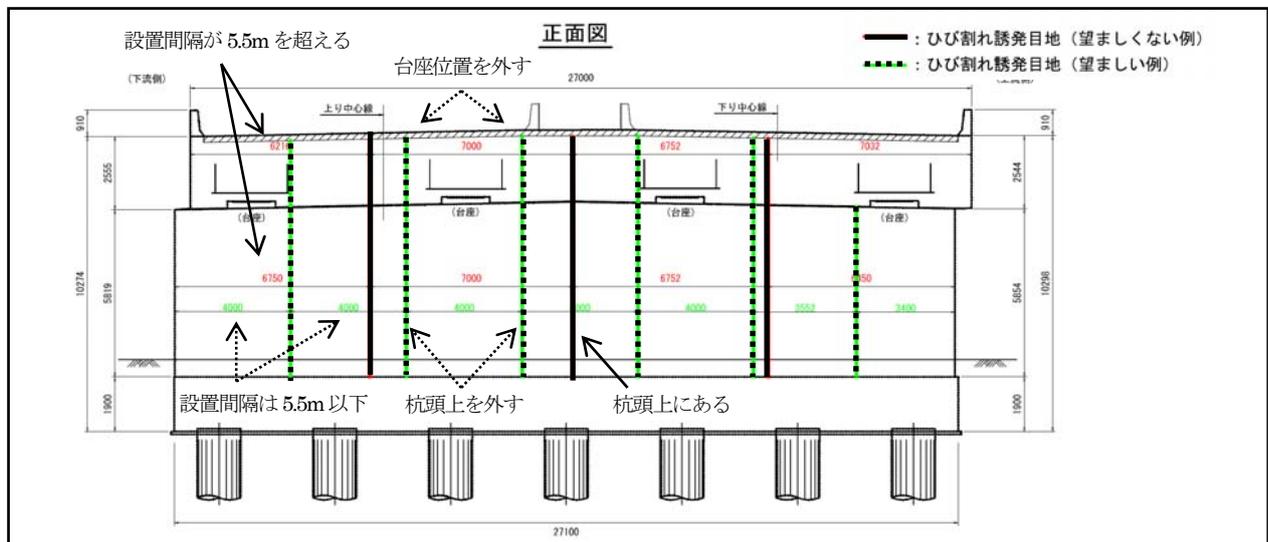
図-10 杭頭位置にひび割れ誘発目地を設置した望ましくない事例(橋台)

誘発目地設置における留意点として、杭基礎構造物において、杭頭部分に誘発目地を入れて目地外でひび割れが発生した事例を図-10に示す。このような設置位置に対する配慮すべき項目を記入した。
