# 榎瀬樋門改築工事にみる機械と土木の連携 ～後世に残る構造物を創る～

徳島河川国道事務所 防災課

榎瀬樋門は大正11年に設置された吉野川で最も古い樋門であるが、設置から90年以上が経過し、老朽化が著しいことから平成25年度より改築工事を行っている。樋門は土木構造物と機械設備が一体となって初めて機能を発揮することから、計画・施工段階における土木と機械の連携が非常に重要となってくる。本稿では、筆者が技術者として初めて携わることとなった改築工事を通して実感した、機械設備工事と土木工事の連携の重要性について紹介する。

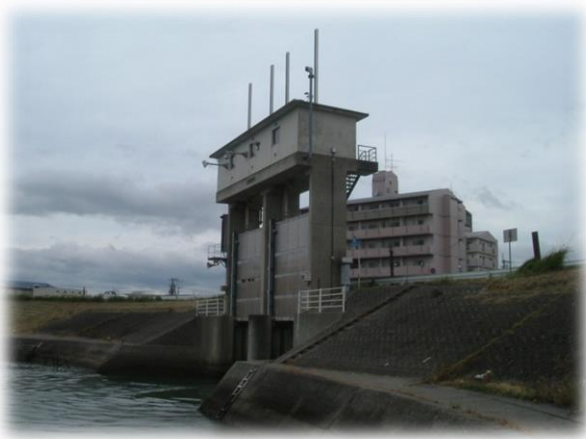
2代目樋門は、津波警報発令時にゲートが自動で閉鎖するシステムが導入される等、機能的に向上している一方、樋門上屋上部から開閉装置のラック棒が突

き出した構造となっており、景観性についてはあまり配慮されていない。（写真-2）

写真-2 榎瀬樋門外観（2代目）

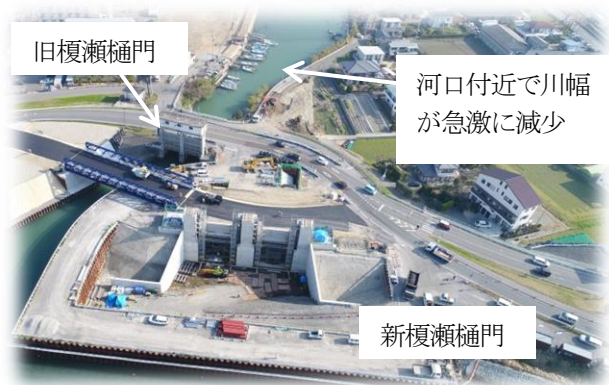
設計上の大きな変更点としては、管渠幅が変更されている点が挙げられる。写真-3の航空写真に示すように、現在の樋門付近では榎瀬江湖川の川幅が急激に狭くなっていたものを、更新後の計画では現況河道にすりつける構造となっている。

写真-3 航空写真

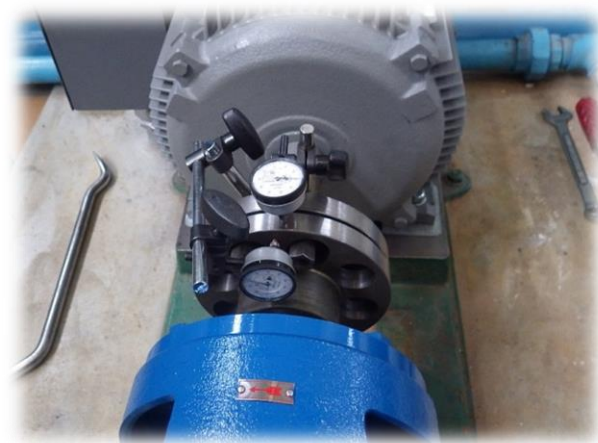
写真-4は真空ポンプの主軸との軸を結合している場面であるが、この際の許容誤差は外周側が4mm、面側が僅か0.2mmである。このときに用いられるダイヤルゲージは1/100スケールで測定を行う機器であり、このようなダイヤルゲージを用いて、軸をつなぐだけの作業に1日を費やす工程も珍しいものではない。

写真-4 機械設備芯出し測定（真空ポンプ～モータ）
