# 四万十川高潮区間における波浪・津波等 に対する特殊堤防の整備について

中村河川国道事務所 工務第一課 河川工務係員 新居 鈴菜  
 中村河川国道事務所 建設専門官 畑本 浩之  
 中村河川国道事務所 工務第一課 河川工務係長 山崎 久美子

初崎箇所は、四万十川右岸最下流部（高潮区間）に位置し、無堤部対策（流下能力不足）として堤防整備が早急に必要区間となっている。しかし、当該箇所には、文化的景観を有するタブノキ群落が存在するほか、県道、初崎港及び高知県指定の航路などの機能維持が必要である。また、洪水・高潮・津波等に対する強度も要求された。そこで、四万十川の築堤では初となる特殊堤防として整備することとした初崎堤防の構造等について報告する。

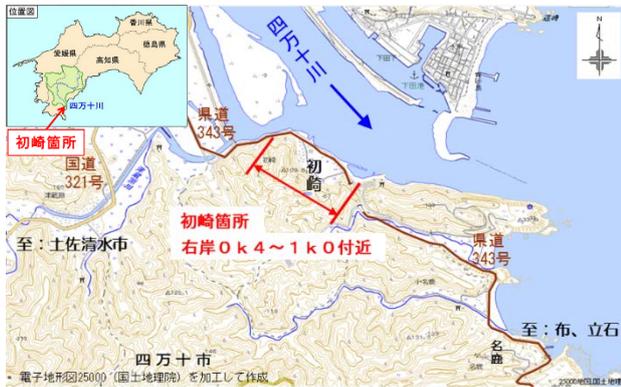
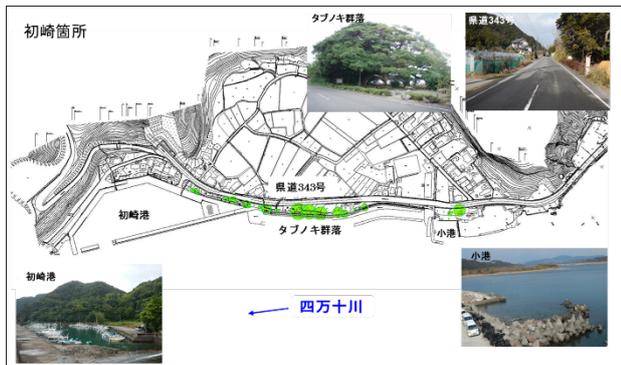
図-1

四万十川初崎堤防は、右岸 0k/400～1k/000 に位置し、無堤部対策（流下能力不足）として堤防整備が早急に必要区間となっている。また、周辺は山に囲まれた中に初崎港、県道、民家、小港、タブノキ群落など（図-1）が集中している。ここで、設計に際して、治水機能を向上させるため、洪水・高潮・津波等を考慮した構造及び文化的景観を有するタブノキ群落、県道 343 号、初崎港及び高知県指定の航路などの周辺環境・景観にも配慮した特殊堤防の整備について報告する。

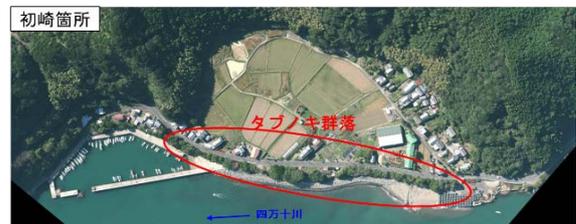
図-2

四万十川（河口～13.5km）は、文化財保護法に基づく重要文化的景観に選定されている。また、初崎箇所の文化的景観を有しているタブノキ群落（図-2）については、四万十市より保全するように要請されている。特にタブノキの巨木は第一に保全すべきと学識者などから助言を受けている。

樹種：タブノキ（クスノキ科）  
 生育地：高知県四万十市初崎地区  
 樹高：10m  
 幹周：5.6m（高知県第三位）  
 樹齢：推定 200 年

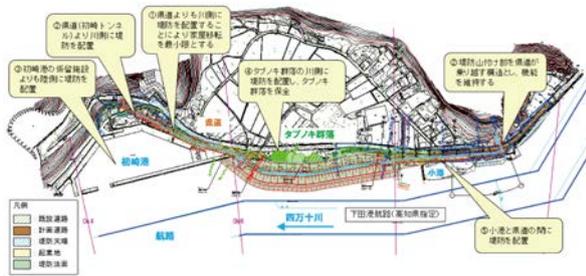
図-3

法線計画は、次の①～⑥（図-3）により選定した

- ①小集落のため、移転家屋を最小限にする。
- ②集落を孤立させないように県道機能を保持する。
- ③初崎港の機能を維持し、航路にも影響させない。
- ④タブノキ群落を極力保全する。
- ⑤小港機能を維持する。
- ⑥四万十川文化的景観へ配慮し、川出しは極力控える。

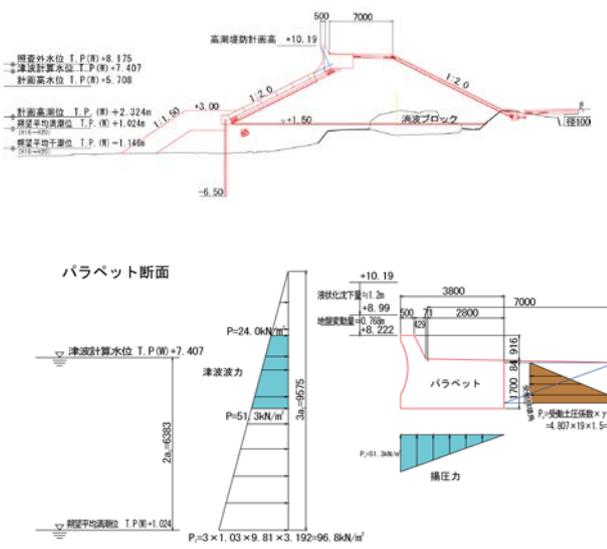
図-4

堤敷幅が確保できる区間については、土堤構造（図-4）とし、計画高水流量にあった高潮堤防構造にて計画、波返しについては、津波波力に対して安定する構造とした。また、表護岸基礎には、吸出防止用の矢板を設けた。

滑動の照査

$$F = \frac{0.6 \times 39.863 + 102.748}{101.707} = 1.245 \geq 1.20 \quad \text{O.K.}$$

$$x = \frac{146.845 - 120.730}{39.863} = 0.655$$

$$e = \frac{b}{2} - x = \frac{3.8}{2} - 0.655 = 1.245 \leq B/3 = 1.267 \quad \text{O.K.}$$

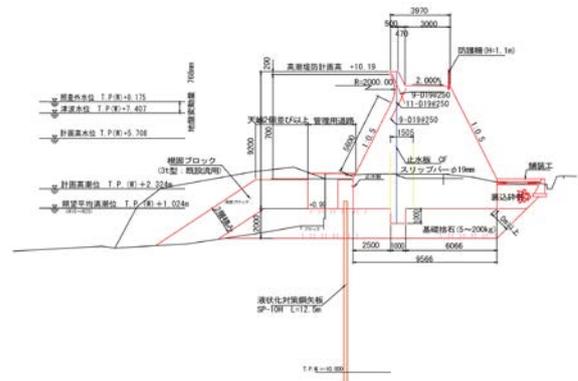
特殊堤（自立）の構造

高潮・波浪、L1地震動、常時土圧、津波波力、L2地震動に対して安定する構造（図-5）とした。また、津波に対する安定性を確保するため、底面中央前寄りに突起を設けた。

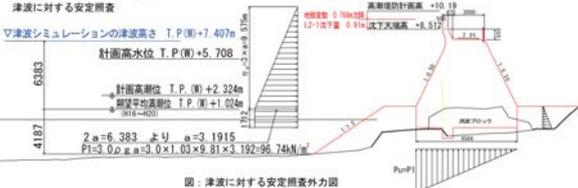
図：津波に対する安定照査外力図

項目	結果	判定基準	判定
滑動	$F_s=1.389$	$F_s \geq 1.2$	OK
転倒	$F_s=1.278$	$F_s \geq 1.2$	OK
支持力	$F_s=1.176$	$F_s \geq 1.0$	O.K.

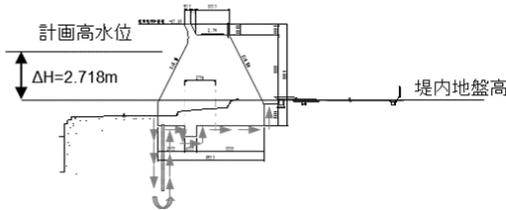
図-5

(5)透水矢板の検討

レインの式による浸透径路長を照査

項目	結果	判定基準	判定
クリーブ比	$C=6.13$	$C \geq 6.0$	OK

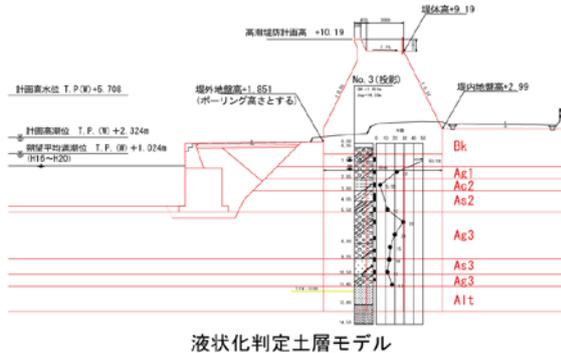
図-7

「河川構造物の耐震性能照査指針」に準拠し、静的解析 (ALID) により土堤部の耐震性能照査を行った結果、「地震後の天端高」>照査外水位 (図-6) となり、耐震性能を満足した。自立部の耐震性能照査は、 $\Delta U$ 法により安定性照査を行った結果 (図-7)、特殊堤直下は、液状化しないが、周辺地盤は液状化するため、鋼矢板を用いた液状化対策をとることとした。

液状化判定土層モデル

周辺地盤は液状化する (FL ≤ 1.0)

特殊堤直下の地盤は液状化しない (FL > 1.0)

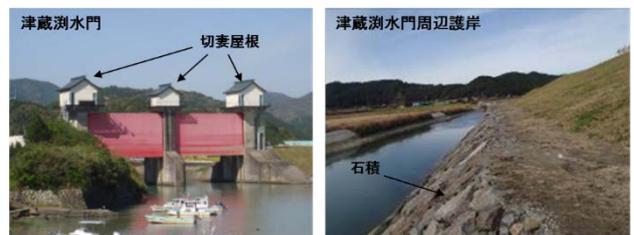
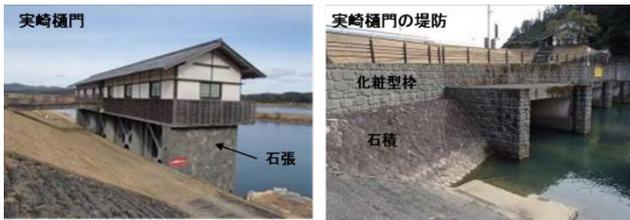
図-8

初崎箇所周辺の河川管理施設である、津蔵淵水門、実崎樋門は、四方十川流域の歴史や文化に配慮するとともに、周辺と調和した良好な景観が形成されている。また、地域資材を生かした石材や周辺の水辺環境に配慮した化粧型枠で整備され、自然環境と調和した水辺空間が形成されている。(図-8)

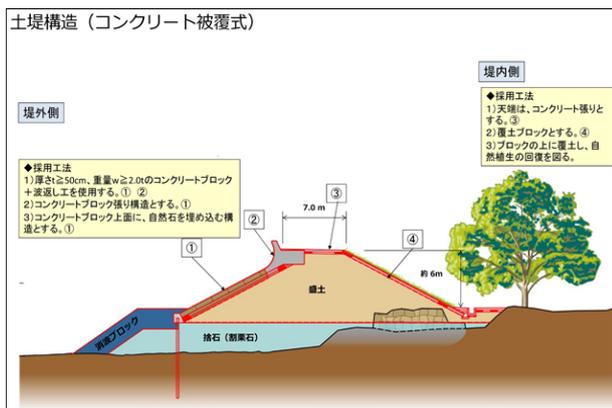
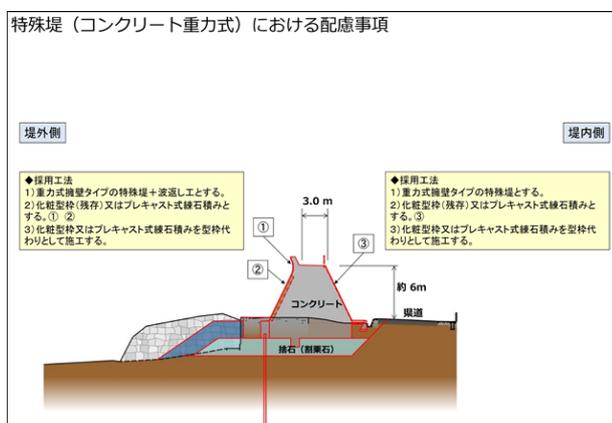
図-9

四万十川らしさを持つ、景観設計を創出するため、(図-9) のとおりの基本方針を設定し景観設計を行った。
