# 小型ドローンを活用した栈橋式岸壁における上部工下面の効率的な点検手法について

高松港湾空港技術調査事務所 技術開発課 川端 志歩  
高松港湾空港技術調査事務所 技術開発課長 秋山 知士  
高松港湾空港技術調査事務所 調査課 北村 響

係留施設構造の一つである栈橋においては、栈橋上部工下面での塩害等による損傷劣化（ひび割れや剥離等）が進行することで耐荷力が低下するため、栈橋の点検診断において栈橋上部工下面の状況を確認することが重要となる。一方で、少子高齢化の進行により技術者が減少していることから、港湾施設の維持管理分野においても人員不足等に対し、さらなるインフラ分野のDX推進が必要不可欠となっている。このような背景から、栈橋式岸壁における上部工下面の点検において、従来の調査員が船上より実施していた目視点検に代わり小型ドローンを活用した効率的かつ安全な点検手法を検討したので報告する。

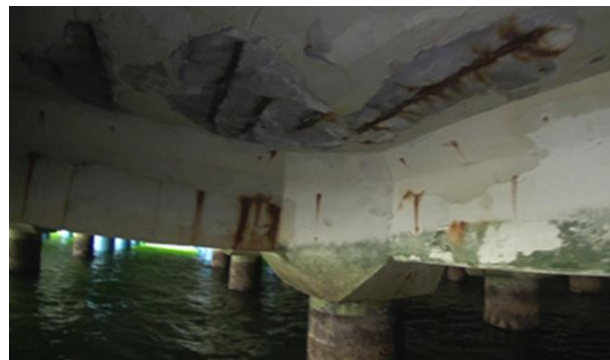
図-8 コンクリート剥離状況（塩害）

今回使用した小型ドローンのカメラ性能は、フルハイビジョン画像で解像度1920×1080(約200万画素)が安定的に撮影可能であり、取得した画像を確認した結果、図-8に示すとおりコンクリート剥離状況等が確認できる画像データであることが検証された。
