直轄高知海岸 地震対策検討委員会

(地震・津波対策工法について)

令和8年1月16日

四国地方整備局 高知河川国道事務所

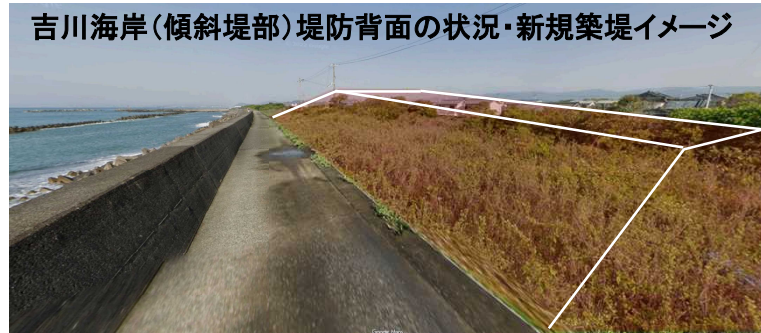
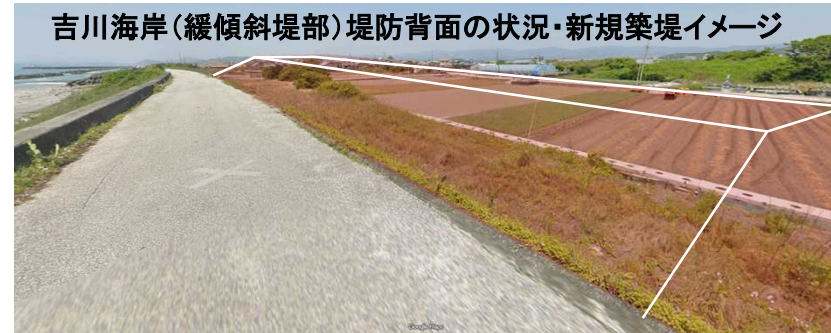
図 盛土(築堤)案のイメージ(吉川海岸(傾斜堤部))

- 堤防背面の用地が活用できる場合、他海岸でも採用されている「盛土」を工法案として追加。
- 盛土案については、盛土位置、構造、断面形状、耐震照査方法、既設堤防の扱い等について検討が必要。
- 堤防背面の土地利用が大きく変わることから津波防災まちづくりと連携して検討が必要。

堤防背後地に新規堤防(土堤+コンクリート被覆)を構築
照査位置: 沈下後の新規堤防天端

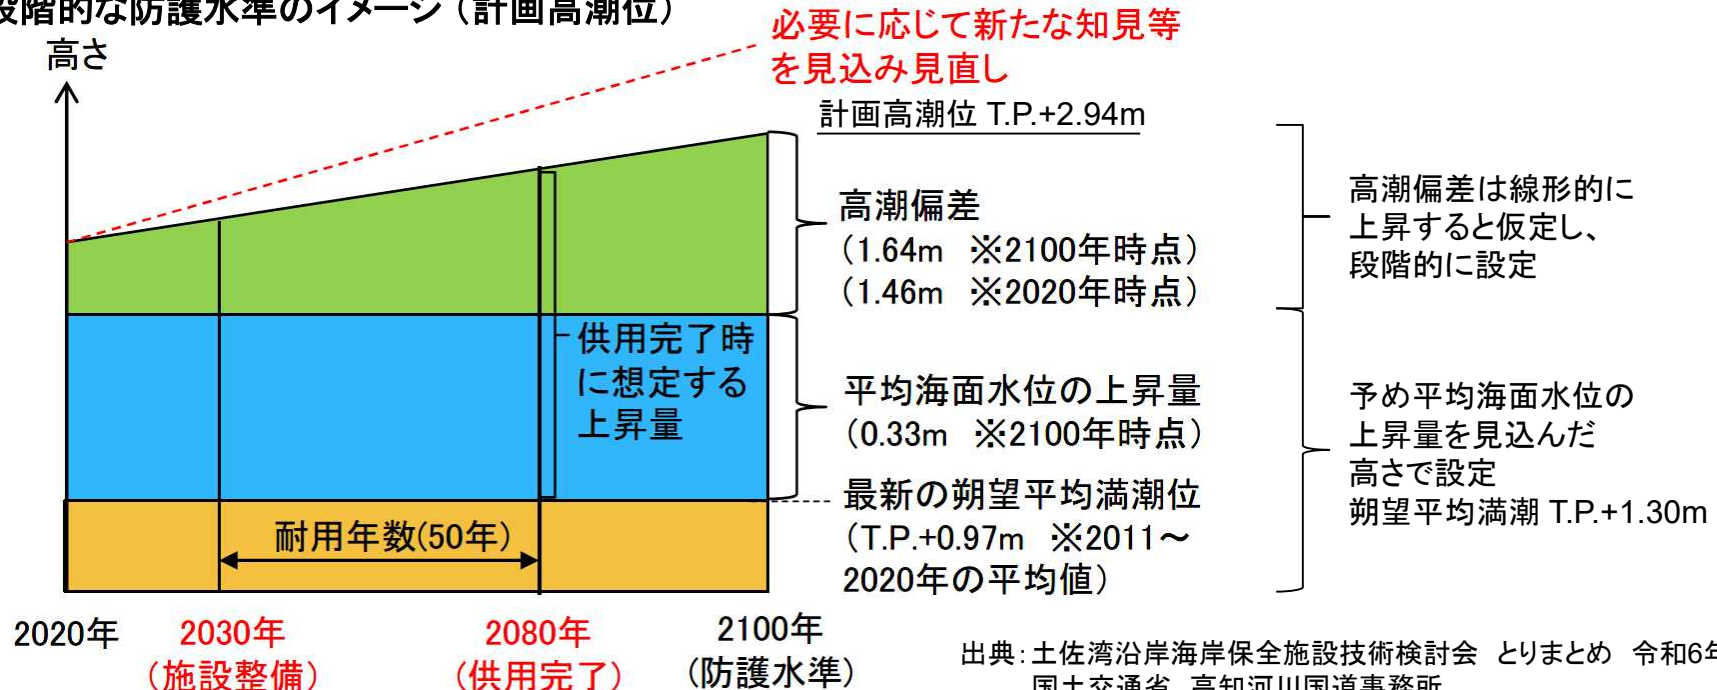
■ 段階的な防護水準のイメージ (計画高潮位)

- 土佐湾沿岸中央部の気候変動を踏まえた対策では、段階的な防護水準のイメージを以下としている。
- 2100年(2°C上昇)の防護水準を見据えて、手戻りのない対策を今回の整備で実施する必要がある。

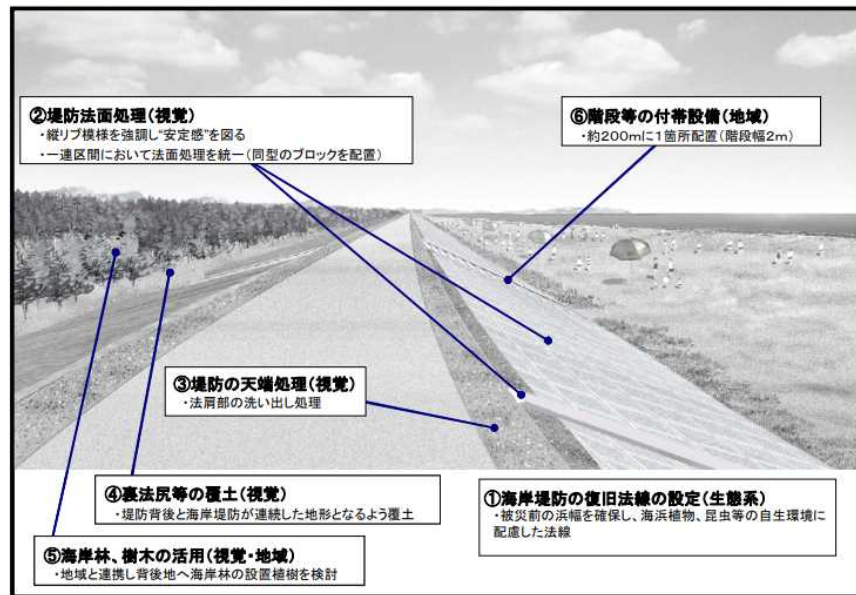
- 海岸堤防の復旧にあたっては、極めて緊急性が高い事業となり、早急かつ着実に進めていく必要がある。
- 一方で復旧堤防は今後長期に亘って供用され地域に密接な施設となり、視覚的な景観のみならず、地域と海岸の関係や生態系などに十分配慮した復旧が必要となり、「河川・海岸構造物の復旧における景観配慮の手引き」(水管理・国土保全局)が策定された。
- 『仙台湾南部海岸の景観配慮方針』は、上記の手引きを受け“生態系”、“視覚的な景観”、“地域とのかかわり”に配慮し、以下の6項目の配慮事項を設定した。

○景観配慮事項

- ①堤防の位置・線形
- ②堤防の法面処理
- ③天端処理
- ④裏法尻等の覆土
- ⑤海岸林・樹木等の活用
- ⑥階段等の付帯施設

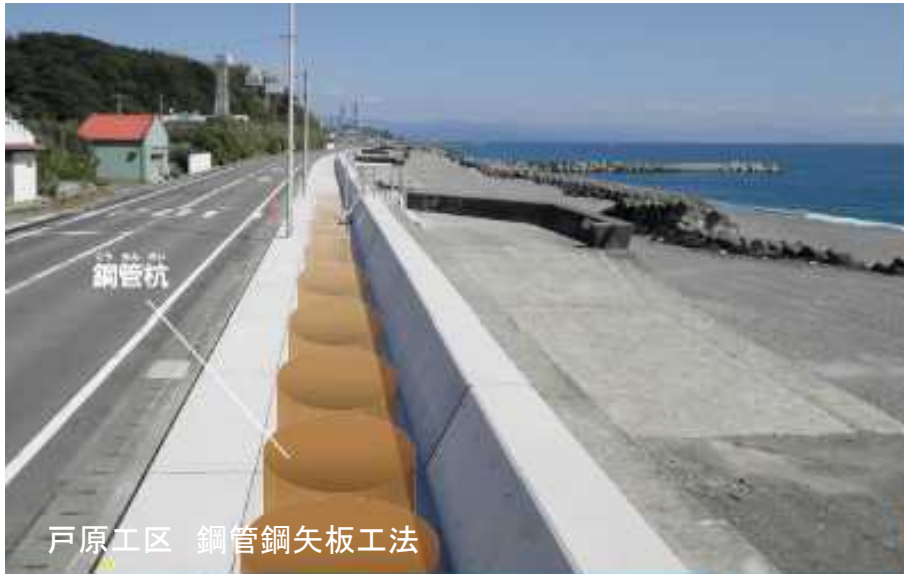
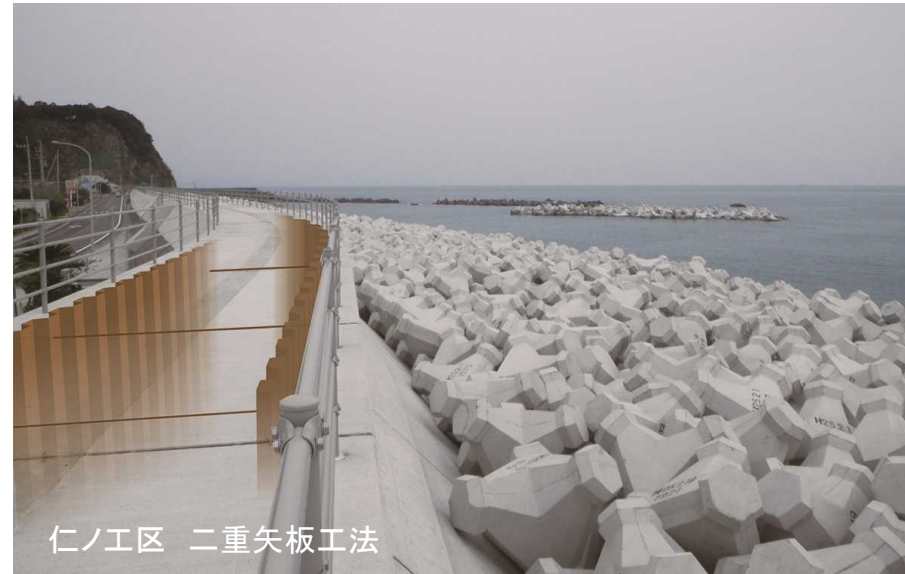
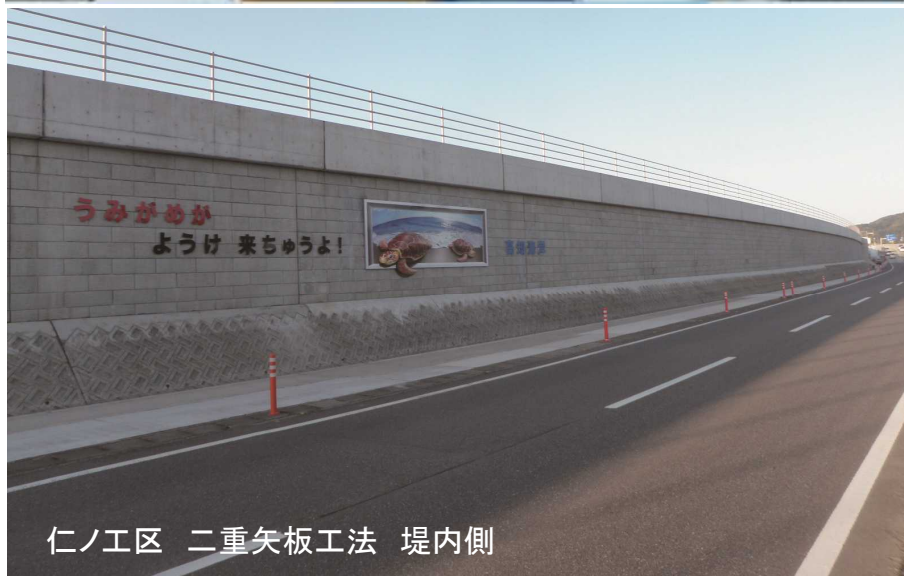
- 鋼管杭工法及び二重矢板工法は、既設堤防内部に貫入することで、現在の景観を維持できる。
- 二重矢板工法では、海岸保全施設景観検討委員会の配慮事項を参考に景観と利用に配慮する。
