物部川流砂系の現状

物部川流砂系総合土砂管理検討協議会

1. 流砂系の現状と課題

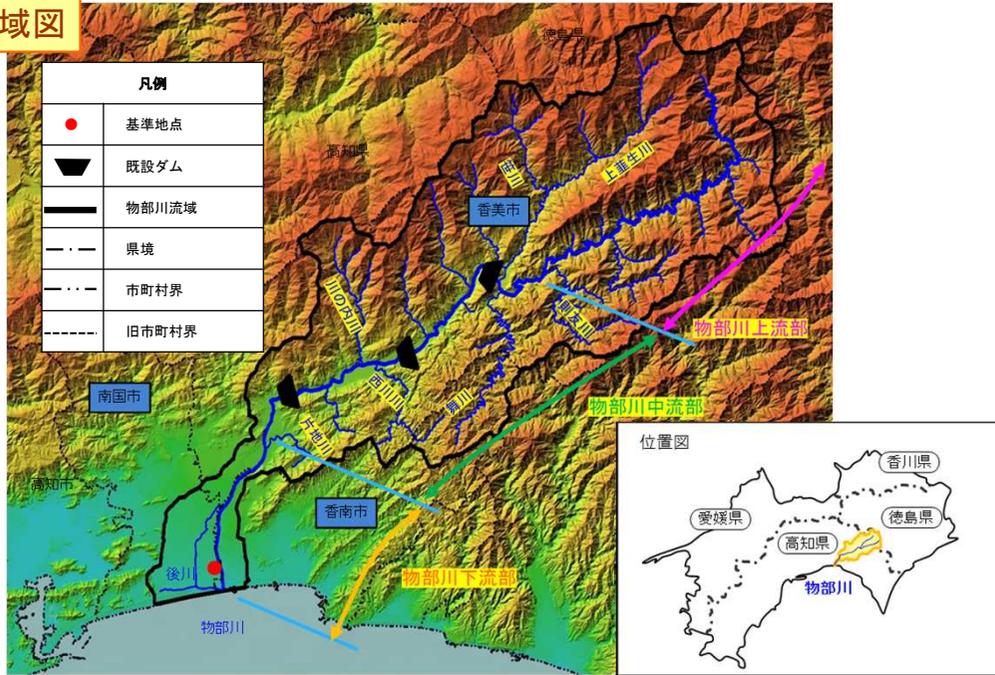
流域図

- 物部川は幹川流路延長71km、流域面積508km²の一級河川であり、その流域は高知県の中部に位置し、南国市、香美市、香南市を抱える。
- 河床勾配は下流部でも約1/280と急流であり、下流部の西側（右岸）には、合同堰下流付近を扇頂部として南西方向に扇状地性低地が広がり、潜在的に堤防の決壊による被災の危険性を有している。
- 地質は、流域を北東-南西に走る仏像構造線によって、南側の四万十帯と北側の秩父帯とに区分されており、特に上流域は、地質が脆弱であり、崩壊しやすい地質特性を有している。

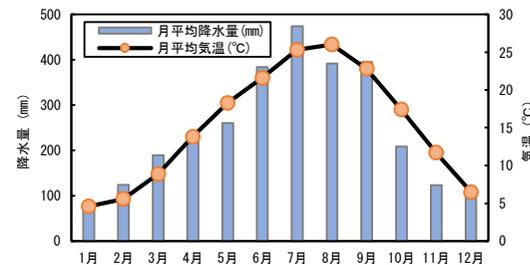
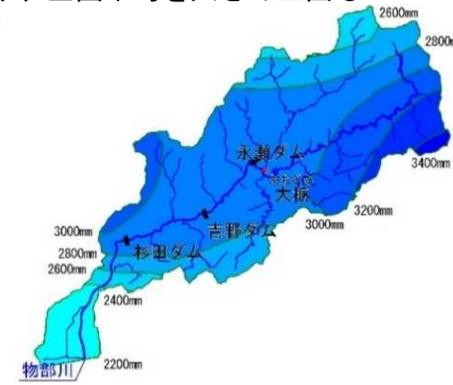
物部川流域（大柵観測所）の年平均気温・降水量（H3～R02）

- 太平洋岸式気候に属し、日本でも有数の高温多雨地帯
- 年平均降水量は約3,000mmとなっており、全国平均を大きく上回る
- 年間の降雨は、梅雨期と台風期に集中

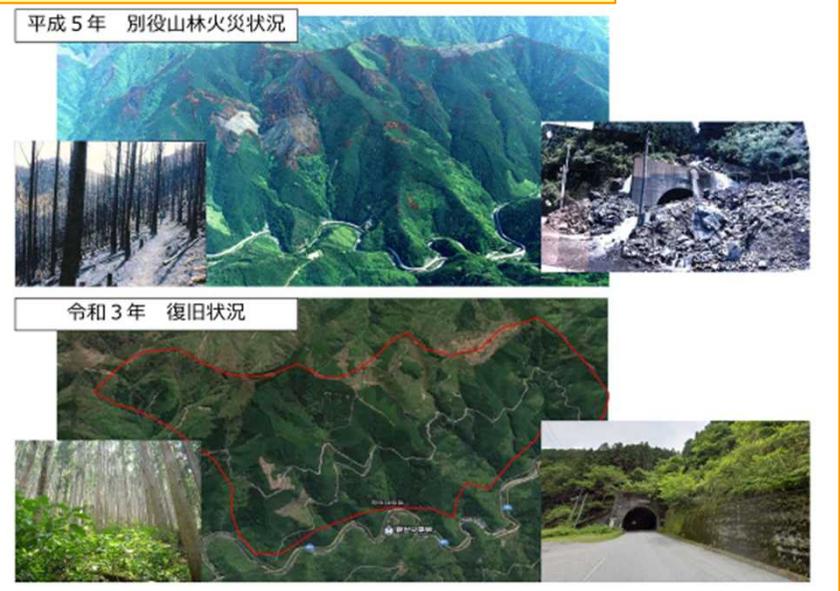
別役山林火災の状況・復旧状況

- 平成5年の山火事（約500ha）や台風等の豪雨を原因とする山林の荒廃等により、土砂流出が進行。
- 平成16年及び平成17年の台風被害による山腹崩壊（約10万m³）が起きたことから、ダムへの土砂流入等による濁水長期化や異常堆砂など問題が顕在化。
- 発生源対策として、物部川や流域の森林に対し、平成5年の山火事の対策工を始めとして、各管理者や関係機関が治山事業を含めた森林の保全や管理、環境などの対策を個々に実施し、効果は発揮。
- 新たな崩壊により濁水や土砂の発生源となる裸地や崩壊地は依然として存在しており、対策を継続中。

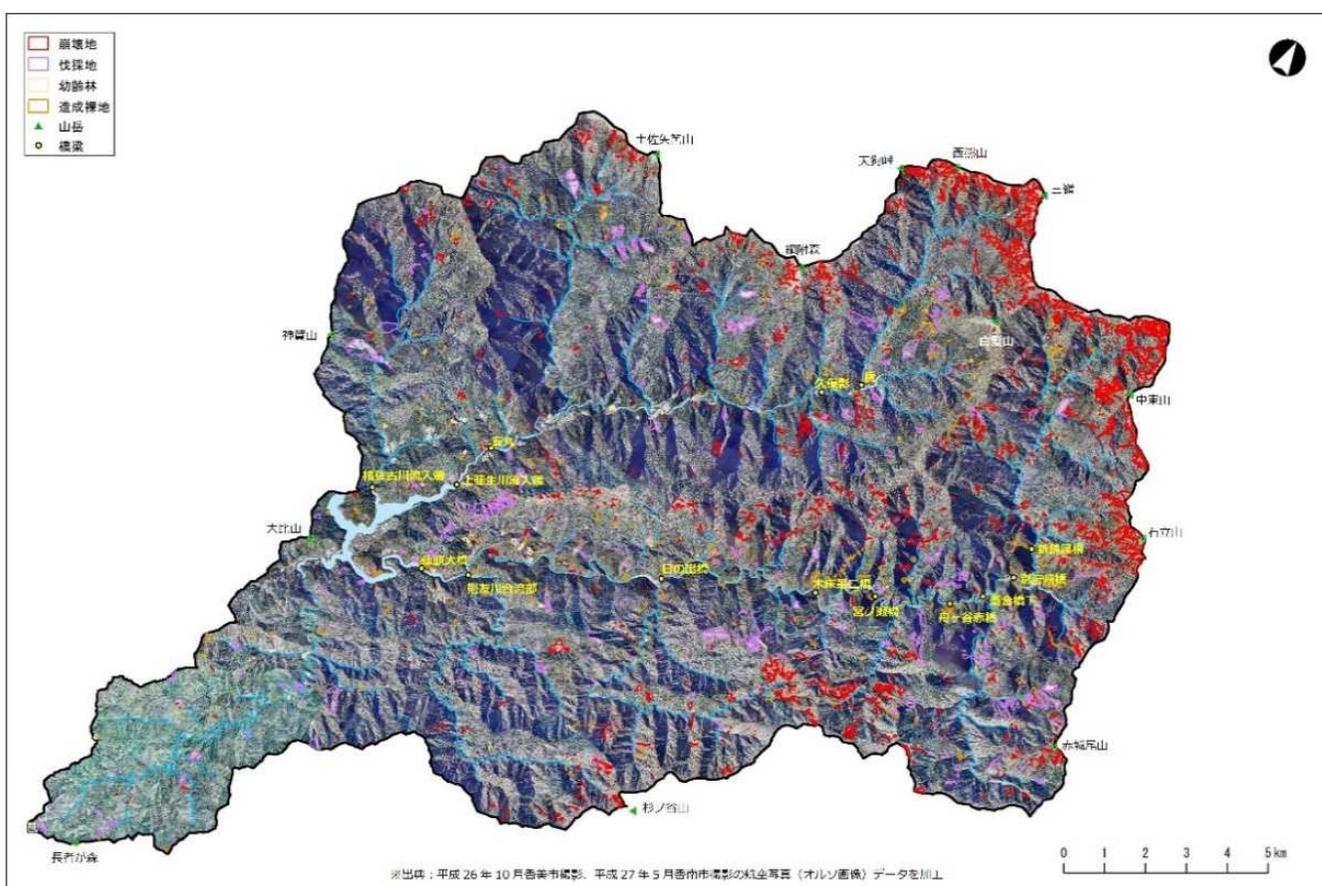
永瀬ダム上流域の裸地・崩壊地分布状況

※出典：平成26年10月香南市撮影、平成27年5月香南市撮影の航空写真（オルソ画像）データを加工

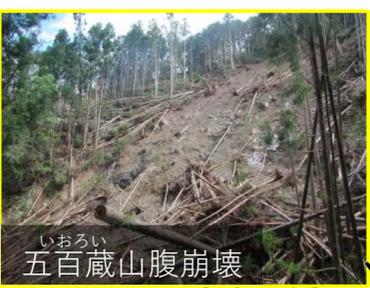
永瀬ダムの濁水状況 (H17)

- 平成16年及び平成17年の台風被害による山腹崩壊の発生により、中小洪水でも堆積した土砂から濁水が発生し、濁水が長期化する状態。
- 平成18年には永瀬ダムにおいて、水の濁りを示す「濁度」が通常の2倍以上となる日が年間100日以上発生。
- 長期間にわたる濁水の流出が社会問題化。

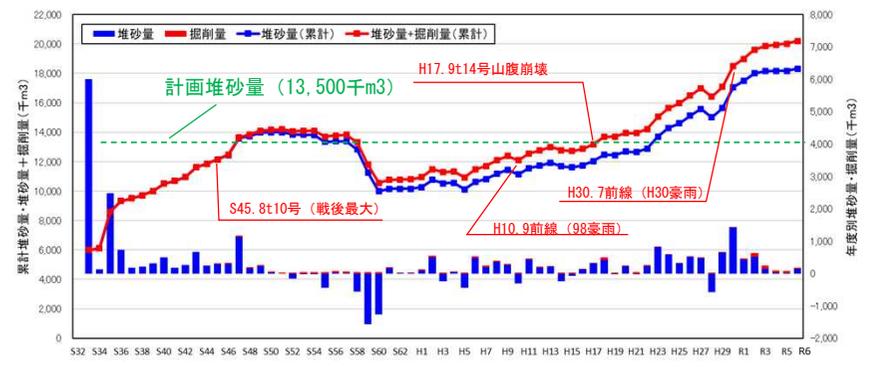
永瀬ダム 約136% (R6時点)

- ・計画堆砂容量の超過（R6時点）
永瀬ダム：136%、杉田ダム：137%
- ・永瀬ダムでは堆砂掘削を実施中
- ・洪水時に発生した濁水が長期化

ダム堆砂状況

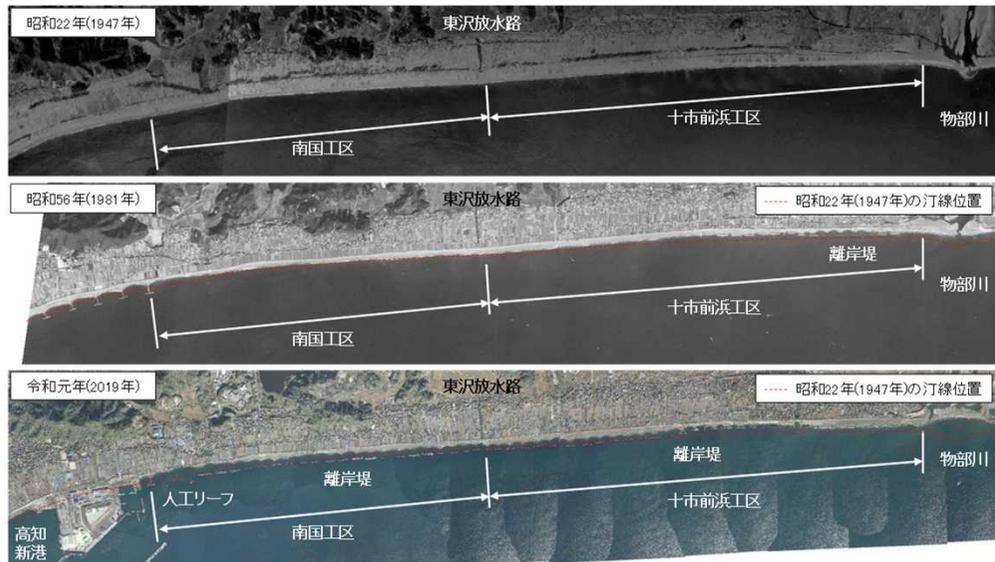
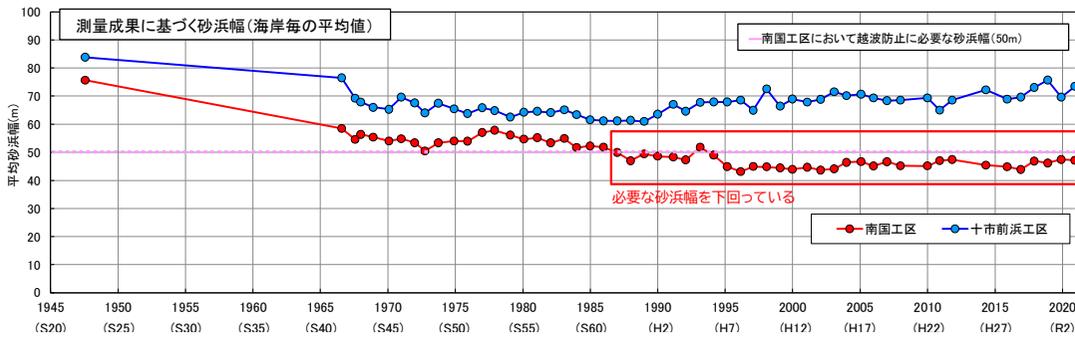
海岸汀線（砂浜）の変化 十市前浜工区、南国工区

- 高知海岸の砂浜は、永瀬ダム建設より前（1957年(S32)以前）は物部川からの土砂供給等により安定。その後、ダム建設等により供給土砂が減少、海岸侵食が進行したため、対策を推進。
- 物部川河口から西側の十市前浜工区や南国工区では、離岸堤整備等の対策が行われたため、現在砂浜が回復傾向。
- 物部川河口の東側にある吉川海岸や赤岡海岸、岸本海岸においては、対策を実施しているものの依然として海岸侵食が進行し、越波等の被害が発生している箇所が存在。
- 海岸侵食の抑制・改善、海岸環境の回復・改善には、漂砂特性を踏まえ、海岸への土砂供給を増加させる対策が必要。

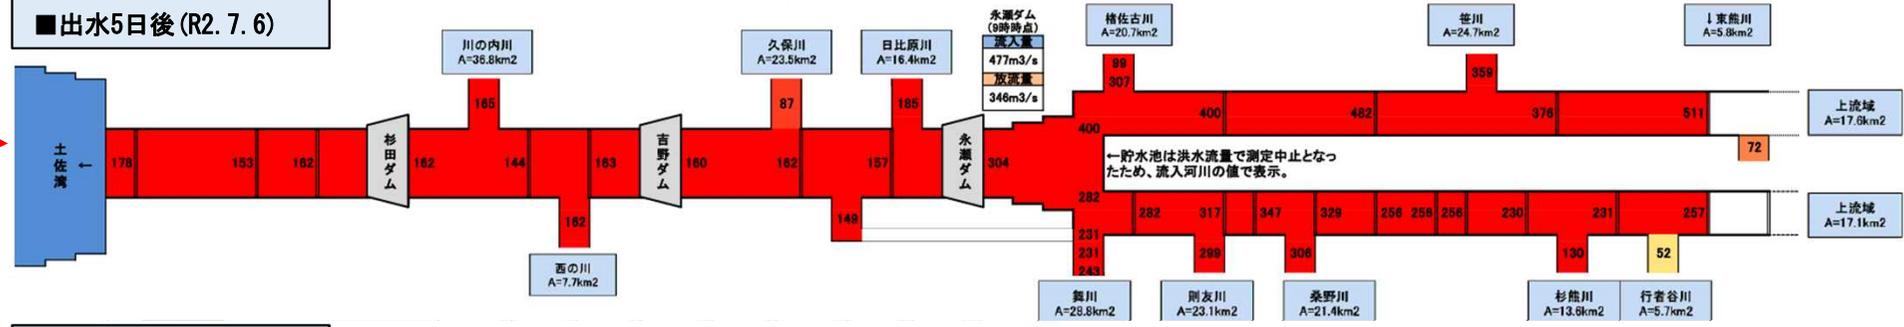
■出水5日後 (R2. 7. 6)

※近年で濁水の発生した出水の状況としてR2.7出水を掲載

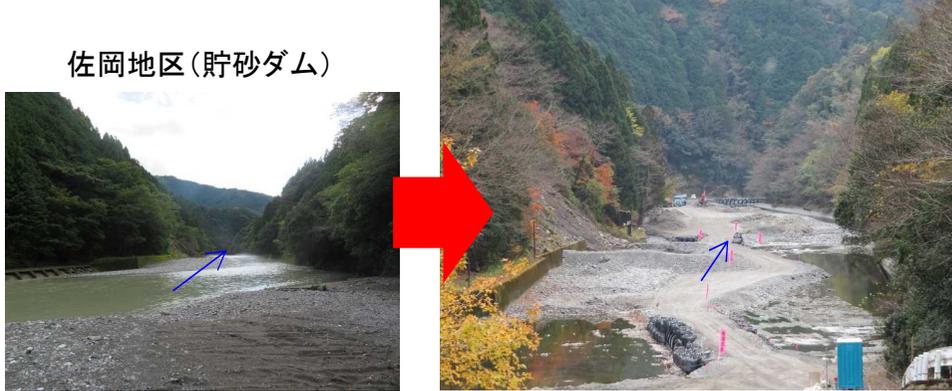
佐岡地区(貯砂ダム)

○ 河道等掘削(県土木部)

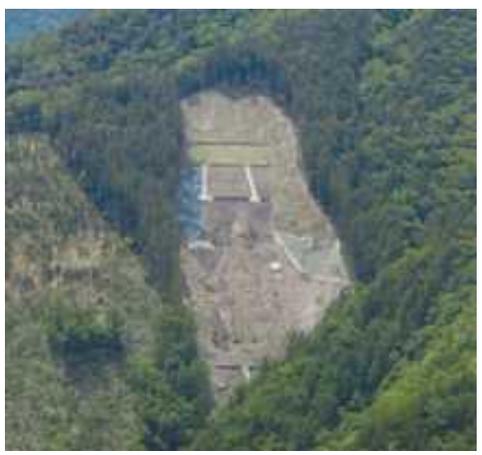
別府山 山腹工
(四国森林管理局)

○ 治山事業(林野庁四国森林管理局、および県林業振興・環境部)
山腹斜面、溪流等の安定 (山腹工、谷止工等の施工)

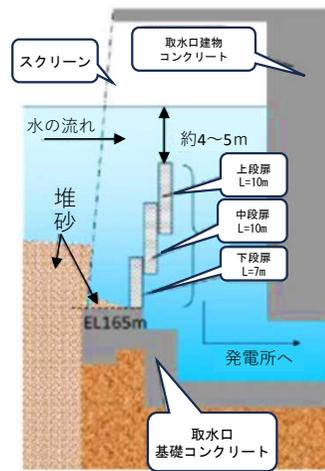
1. 通常運用

○ 発電取水口(選択取水設備)の弾力的運用開始
(県営企業局)【H18.8~】
※既存施設の有効活用
出水時に下部取水を行うことで、
高濁度の水を早期に排出する。

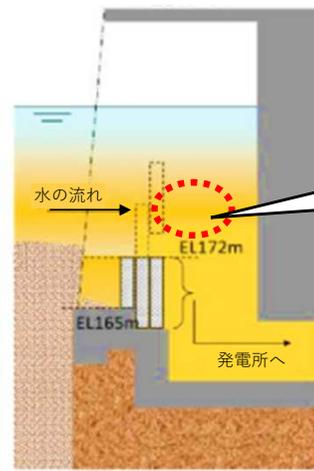
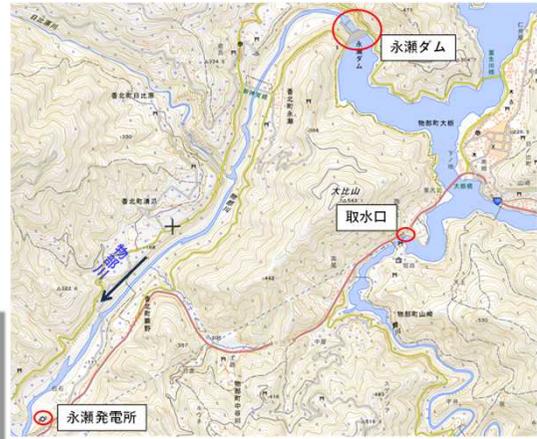
2. 選択取水運用

ゲートを下げ、貯水池の下層にたまる高濁度の水を早期に排出

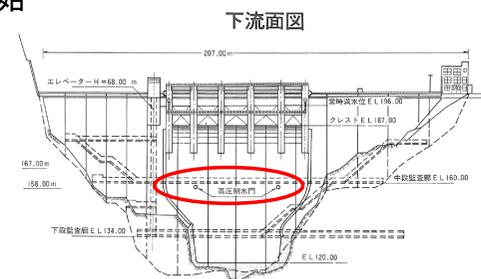
○ 高圧バルブの弾力的運用を開始
(県土木部)【H21.9~】
※既存施設の有効活用
出水時、分画フェンスにより導かれた下層の高濁度の水を高圧バルブから早期に排出する。

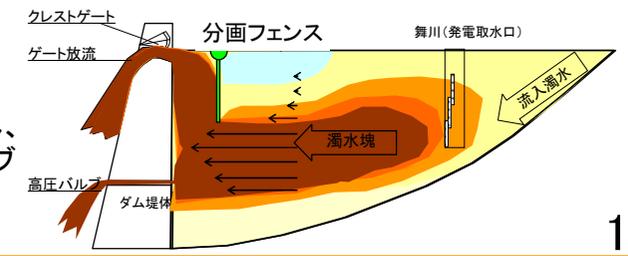
○ 分画フェンスを設置(県土木部)
【H25.3~】
高濁度の水が下流側の下層に導かれ、
早期にクレストゲートおよび高圧バルブ
から排出する。

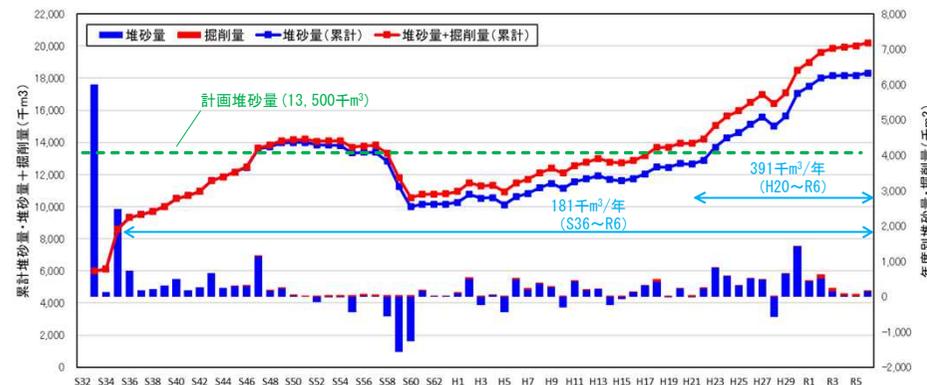
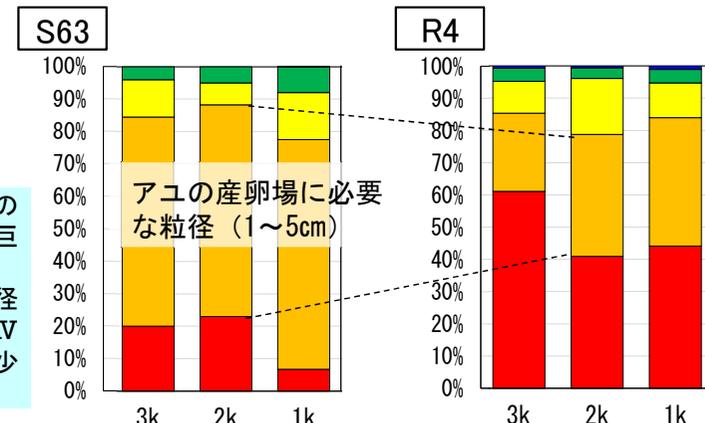
永瀬ダム堆砂量の経年変化

・昭和年代に比べて、粒径の大きな粒径集団V（粗石・巨石）の割合が増加
 ・アユの産卵場に必要粒径（1~5cm）を含む粒径集団IV（中礫・粗礫）の割合が減少し、粗粒化傾向

- 現状：流入土砂が多く（約18万m³/年、インパクトを除く）、堆砂が進行し計画堆砂量を超過しており（R6時点堆砂率：136%）、治水・利水に必要な容量が不足している。
- 課題：貯水池内の堆砂の進行を抑制する抜本的な堆砂対策が必要。

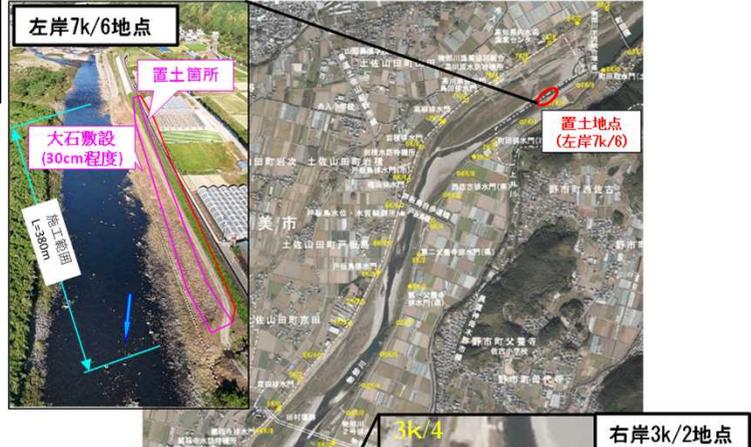
○R4以降、永瀬ダムの掘削土砂を河道領域に還元するため、下流で置土を実施（アユ産卵場への供給、干潮域の上流への拡大防止等を期待）。
 ○R6年度は左岸1k/0に約9,200m³（永瀬ダム：約6,000m³、砂州掘削土：約3,000m³）、左岸2k/0に約6,400m³（永瀬ダム）を置土。
 ○R7年度は左岸2k/8に約7,000m³（永瀬ダム）、右岸3k/2に約5,400m³（永瀬ダム）、左岸7k/6に約9,300m³（永瀬ダム：約6,000m³、砂州掘削土：約3,300m³）を置土。

- ：令和6年度実施分
- ：令和7年度実施分
