仁淀川の現状と課題(土砂管理)

令和5年11月30日

土砂管理への対応

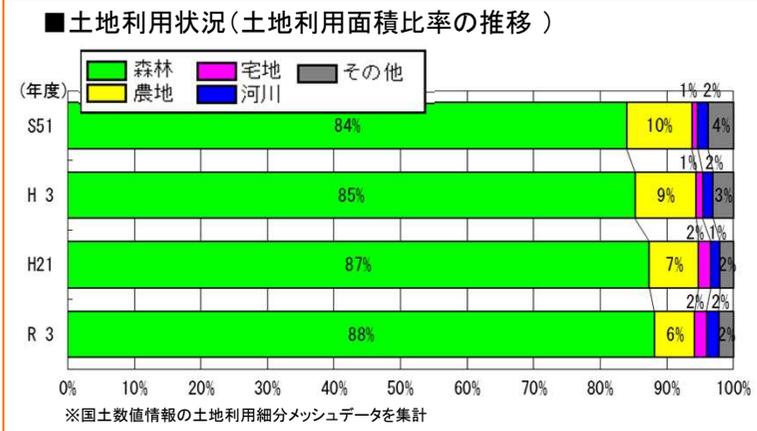
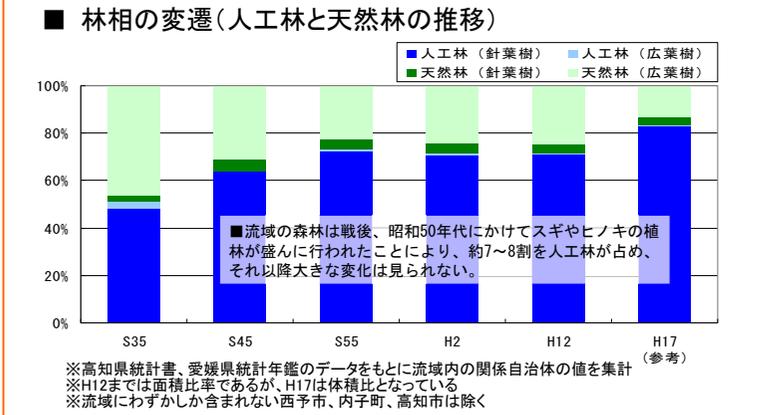
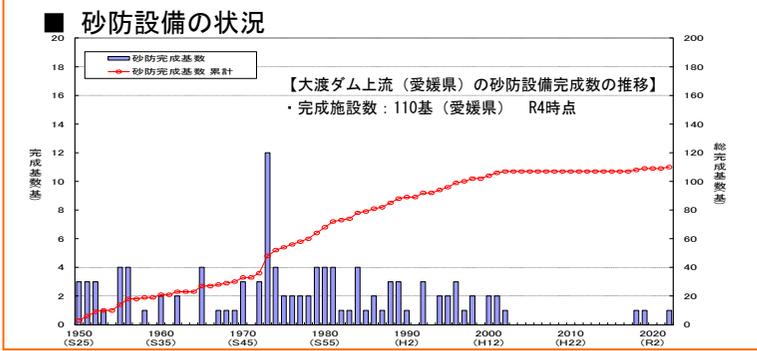
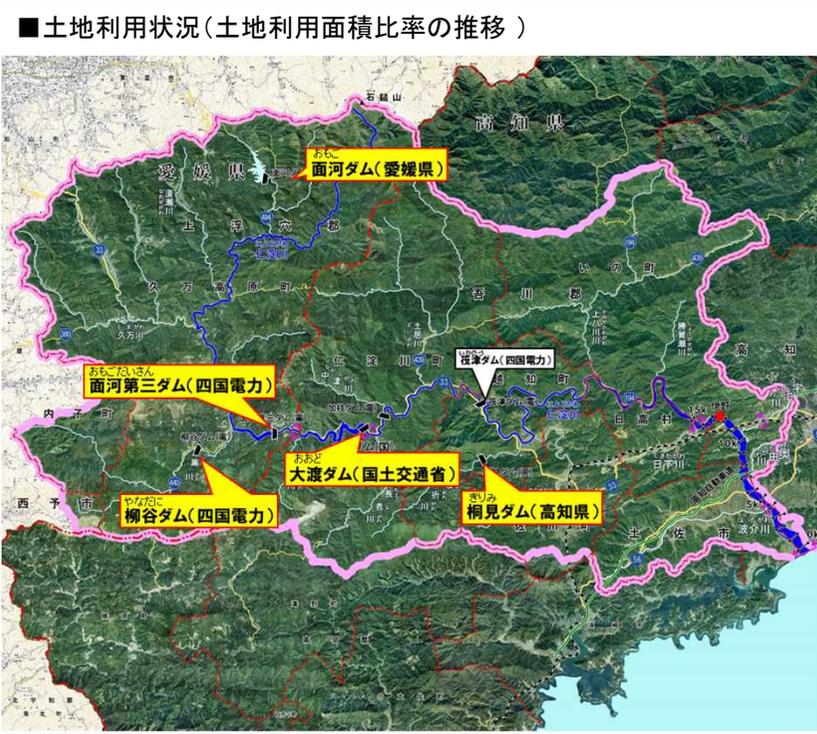
- 仁淀川流域では、近年、土地利用・林相に大きな変化がない。また、森林整備及び砂防設備等の整備が進められている。
- 計画堆砂量が大きい大渡ダムや県管理の桐見ダムの堆砂量は概ね計画どおりであり、現状において流域からの急激な土砂供給は考えにくい。

- 大渡ダムは、概ね計画比堆砂量通り推移
- 桐見ダムについては、計画に対して堆砂が進行しているが堆砂率は40%程度

- 山地領域では森林整備や複数の砂防設備の整備が進められている。
- ダム領域では、大渡ダム（直轄）の累計堆砂量は計画堆砂量以下であり、桐見ダム（高知県）は計画堆砂量以上であるが近年は堆砂速度が安定傾向にある。
- 河道領域では、砂利採取の減少と近年の大きな洪水の減少により、河口～2kmの間の土砂が堆積傾向であることから流下能力の確保が課題。
- 海岸領域では、海岸保全施設の整備により砂浜は回復傾向にあるが、必要砂浜幅の確保には至っていない。

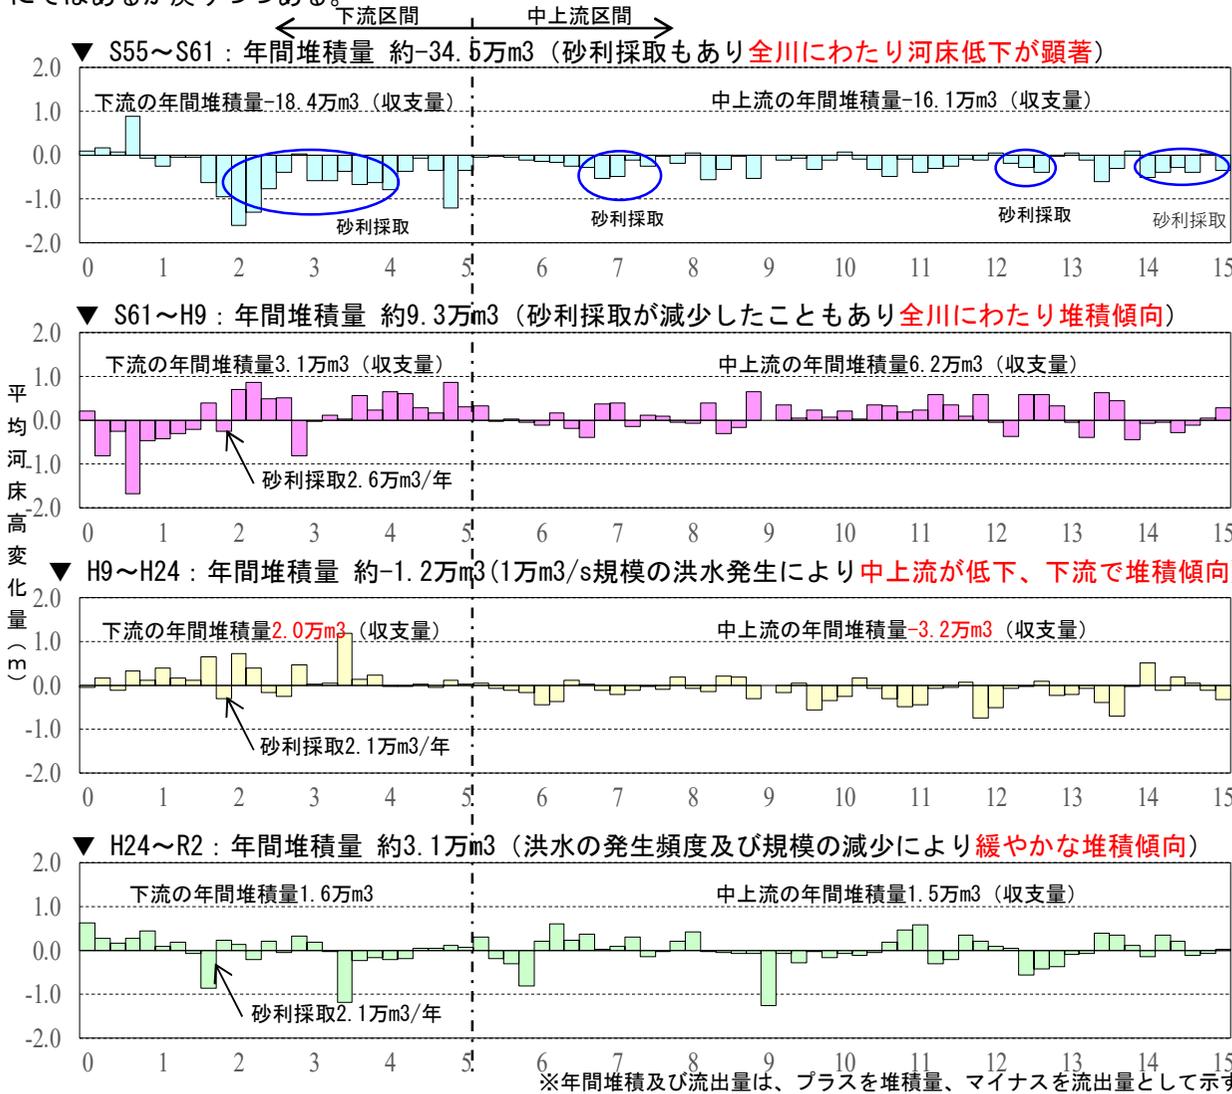
平均河床高の変化量の経年変化（国管理区間）

- 仁淀川の国管理区間では、昭和55～61年に砂利採取の影響等により全川にわたり河床が低下。昭和61～平成9年には砂利採取の減少に伴い河口部を除いて全川にわたり河床は堆積傾向に転じ、平成9～24年は1万m³/s規模の洪水の発生により中上流では河床低下し下流区間では引き続き堆積傾向。
- 平成24年～近年は洪水の減少に伴い全川にわたり緩やかな堆積傾向であり、また、3km下流は比較的堆積量が多い傾向。

S55～S61年の砂利採取の影響が大きく、全体的に低下しているが、近年は堆積傾向になっており、徐々にではあるが戻りつつある。

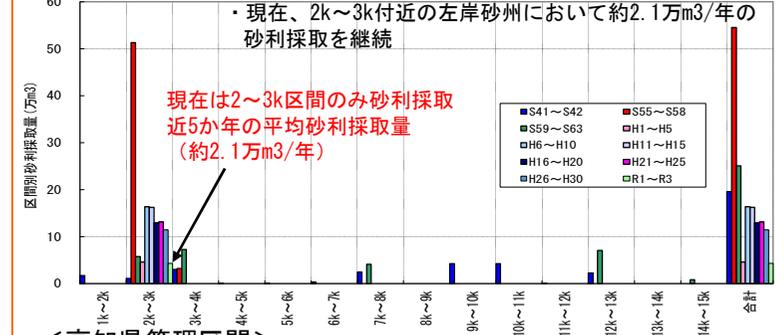
砂利採取状況

- ＜国管理区間＞
- ・ 昭和42年頃までは直轄区間において全川の的に砂利採取
 - ・ 昭和43年～昭和54年までは砂利採取が全面禁止
 - ・ 現在、2k～3k付近の左岸砂州において約2.1万m³/年の砂利採取を継続

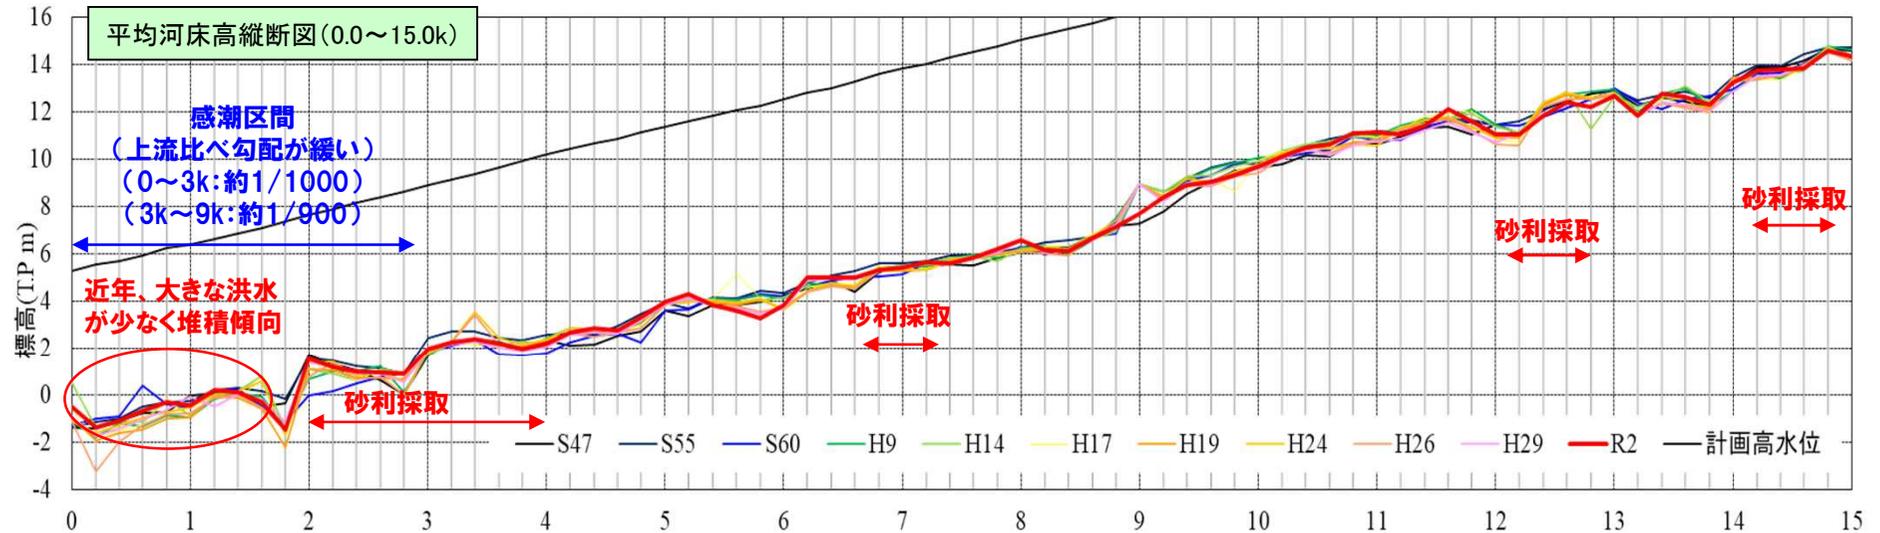
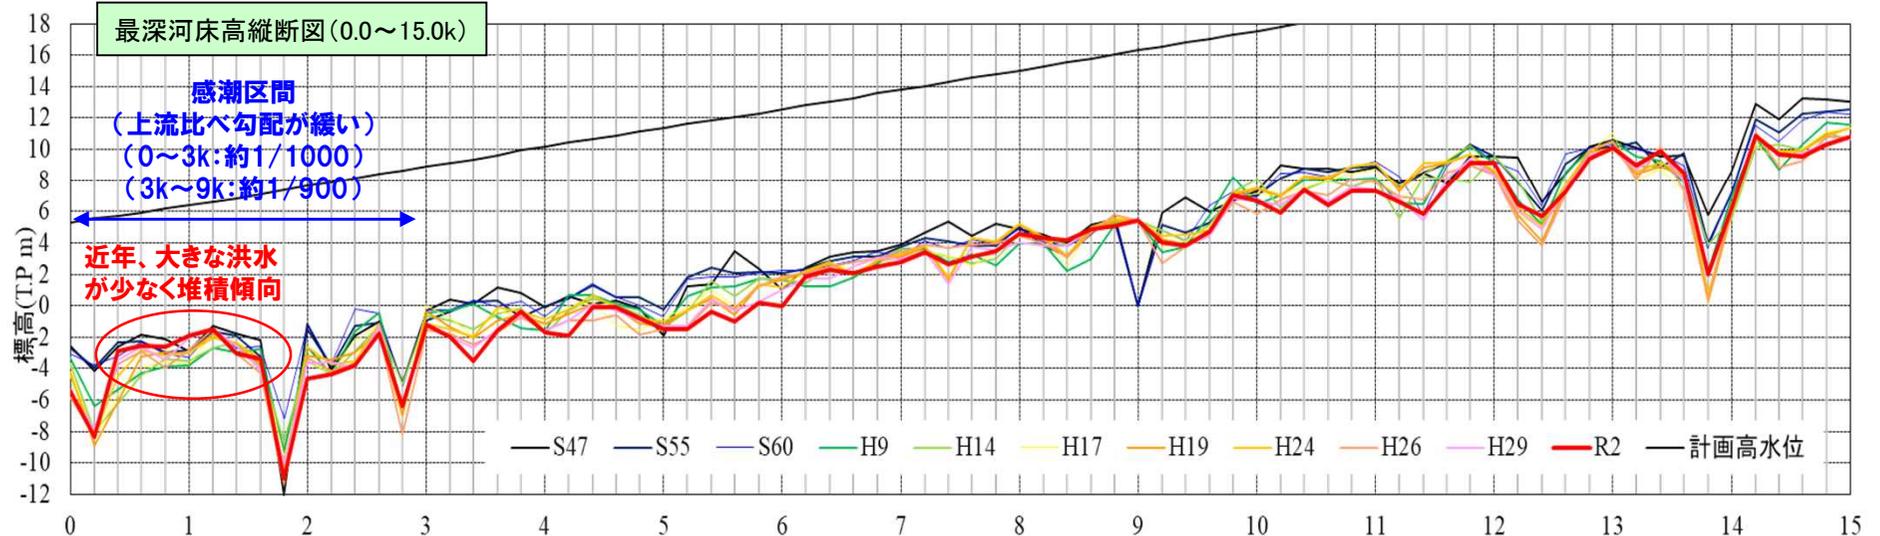
平均河床高及び最深河床高の縦断経年変化

平均河床高と最深河床高の変遷

- 過去の横断測量図より、平均河床高（低水路内の河積と川幅による河床）と最深河床高を経年的に整理し、縦断的な経年変化を把握。
- 平均河床高は、砂利採取が盛んなS55年～60年は低下傾向であるが、H26年以降は大きな洪水が少なく緩やかな堆積傾向。
- 最深河床高では、近年は感潮区間を除き低下傾向にあるが、洪水が多い年は局所的に堆積傾向へ転じる場合があり、出水後の河道形状に注視が必要。
- いずれも、感潮区間である0～2k付近は、勾配が緩く、川幅も広がるなどの地形的な要因や、近年、大きな洪水が少ないことなどから堆積傾向。

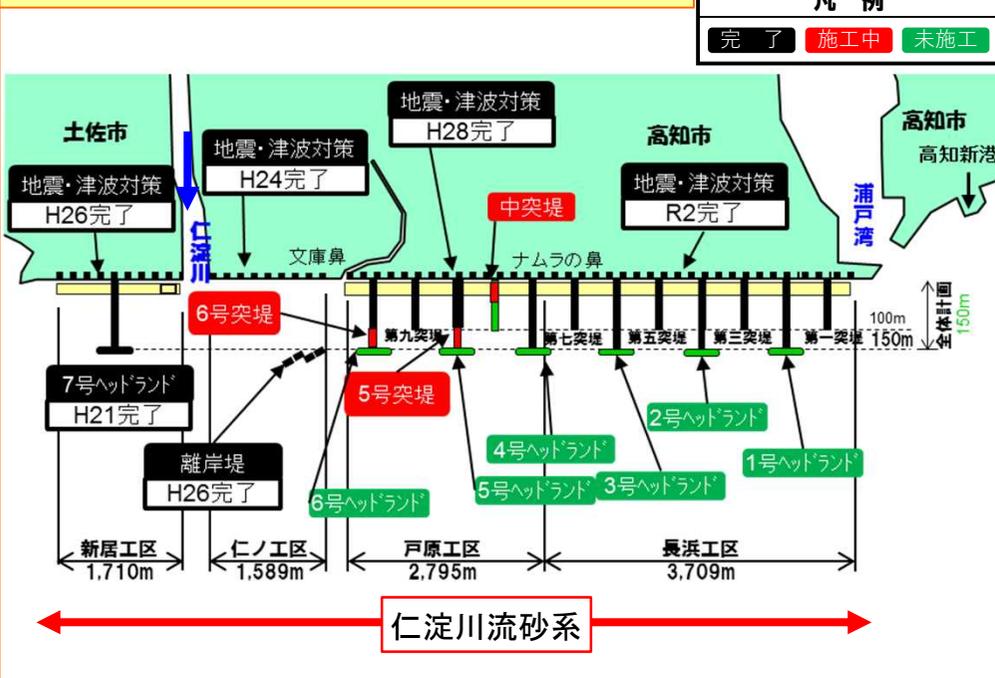
仁淀川の流砂系と海岸保全施設整備の進捗状況

- 仁淀川から海岸領域への流砂系は新居工区（土佐市）～長浜工区（高知市）となっている。
- 海砂利の採取等により海岸侵食を受け汀線が後退していたことから、平成6年より直轄海岸事業に着手し、「土佐湾沿岸海岸保全基本計画（高知県）」に基づき、突堤・離岸堤等の整備や養浜による侵食対策を実施中。
- 昭和49年の汀線まで概ね回復しているものの、必要砂浜幅が確保できていない。

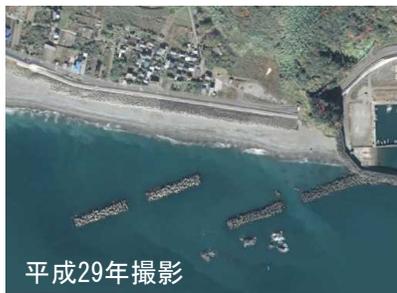
平成29年撮影

離岸堤整備（仁ノ工区）

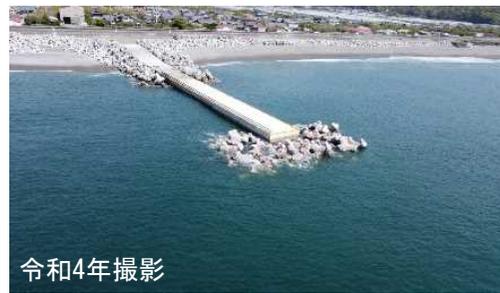
令和4年撮影

5号突堤延伸状況（戸原工区）

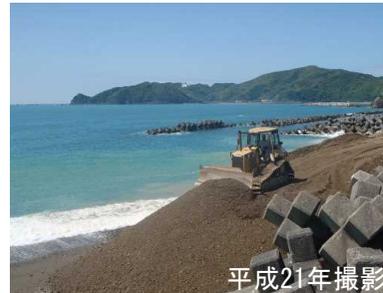
平成21年撮影

養浜施工状況（新居工区）

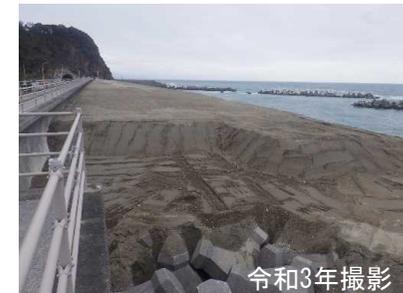
令和3年撮影

養浜後（仁ノ工区）

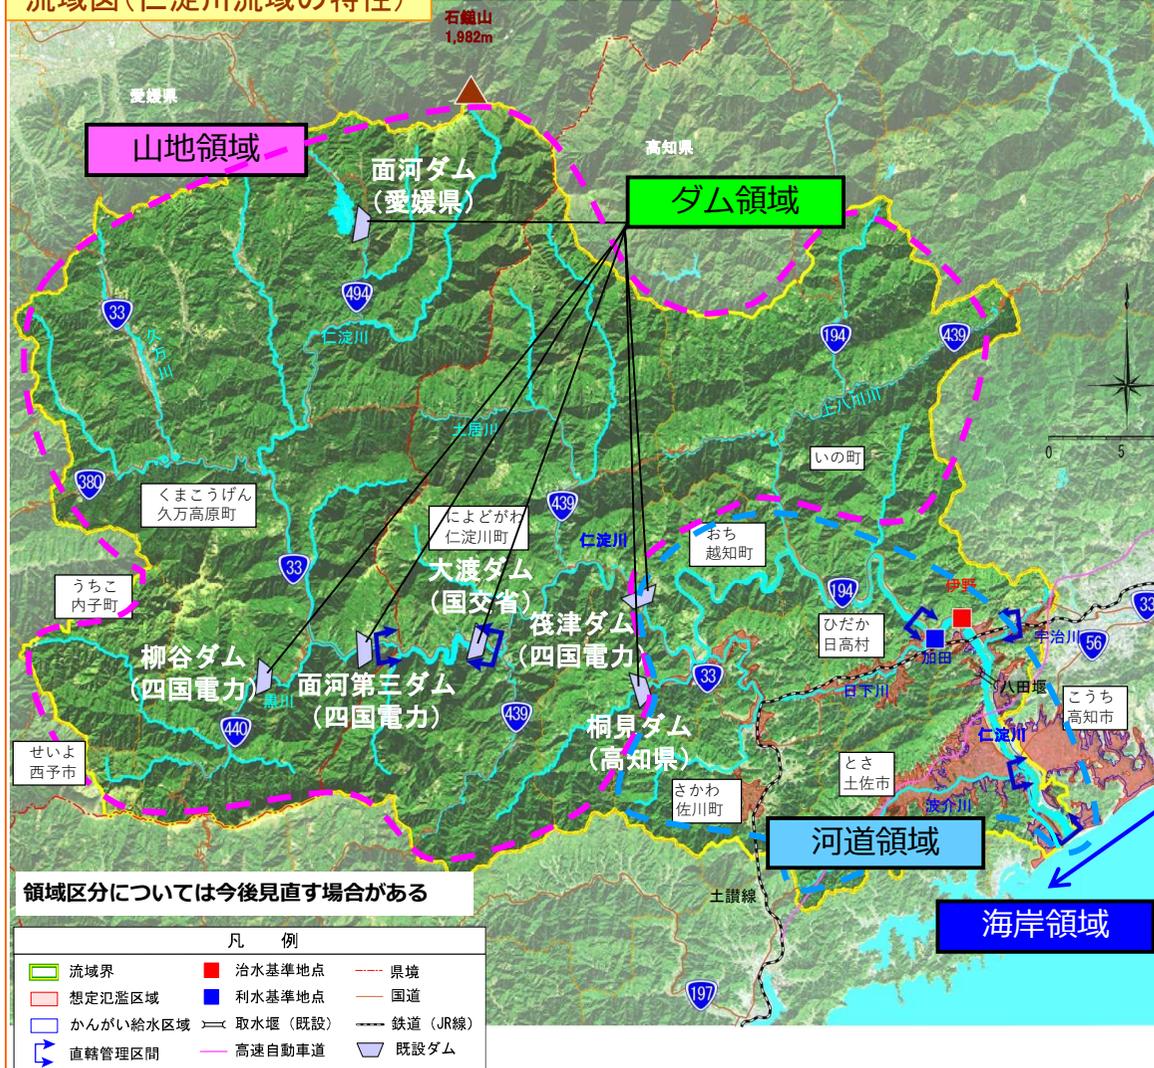
流域図(仁淀川流域の特性)

山地領域

- ・ 土地利用・林相に大きな変化がない
- ・ 森林整備や砂防設備の整備が進められている
