那賀川流砂系の現状

平成28年2月26日

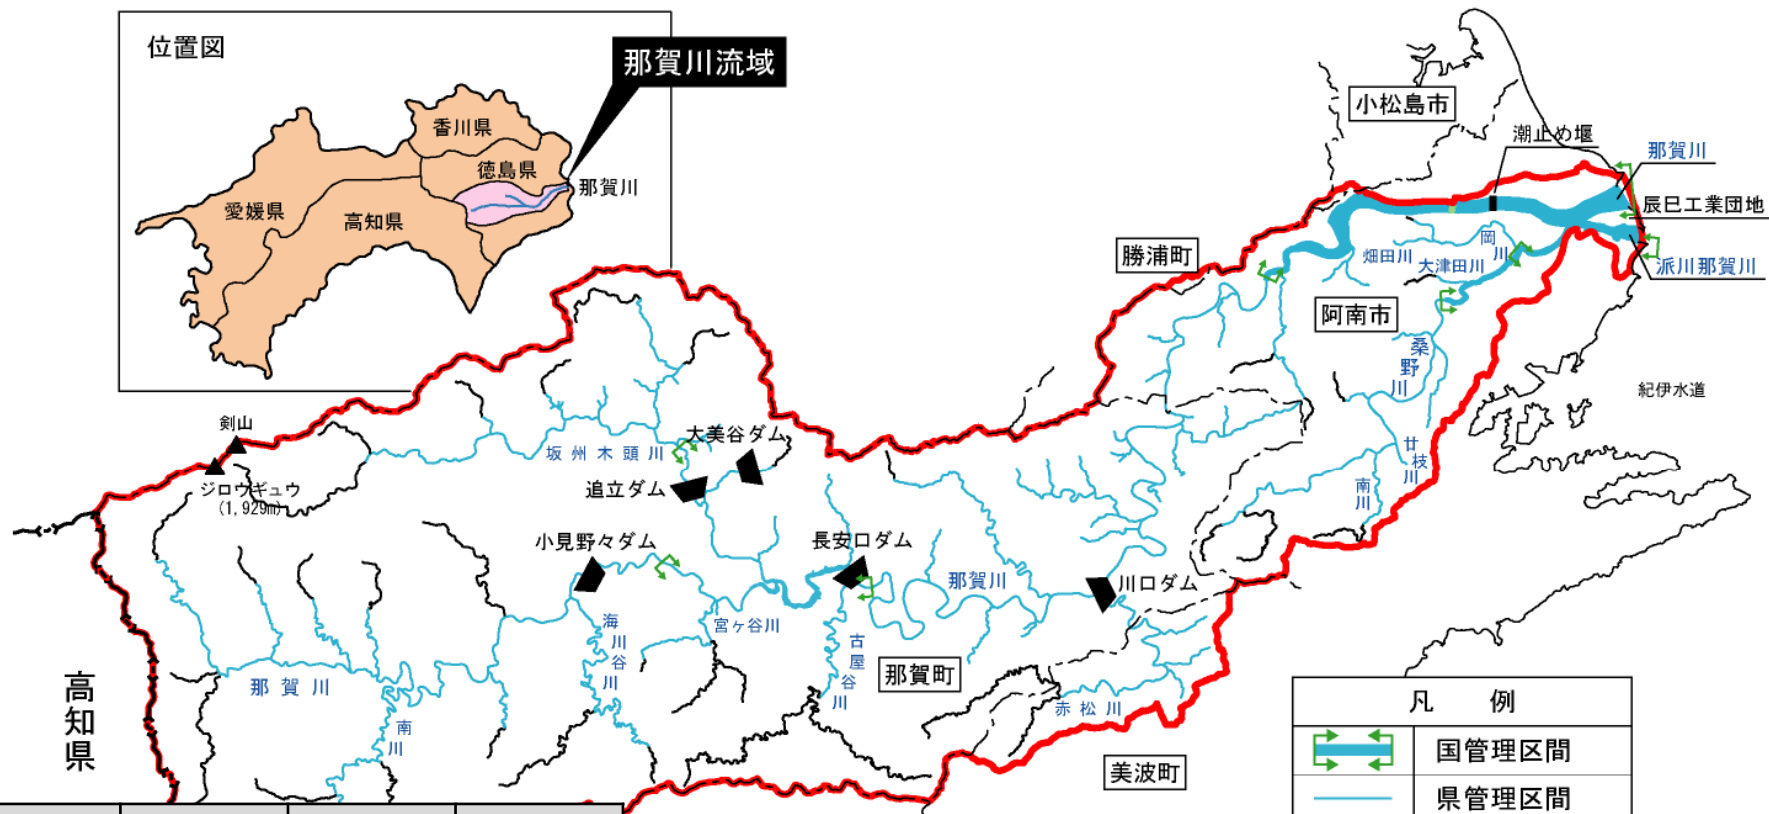
那賀川水系流域図

- 幹川流路延長125km・流域面積874km²の一級河川。
- 那賀川水系には現在5つのダムが存在し、本川下流から川口ダム、長安ロダム、小見野々ダム、支川坂州木頭川には追立ダム、左支川には大美谷ダムがある。

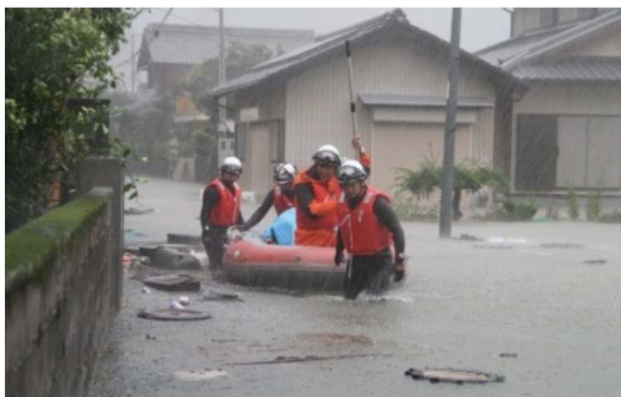
那賀川における過去の洪水と被害状況

- 那賀川では、昭和25年ジェーン台風による9,000m³/sの洪水をはじめ、昭和46年台風23号など、基準地点古庄において7,000m³/sを超える洪水が発生している。
- 近年、平成16年台風23号、平成21年8月豪雨、平成23年台風12号、平成26年台風11号、平成27年台風11号など、古庄において7,000m³/sを超える大きな洪水が頻発している。
- 平成26年台風11号出水の古庄における流量9,500m³/sは戦後最大となった。

平成26年台風11号出水の
流量規模は戦後最大

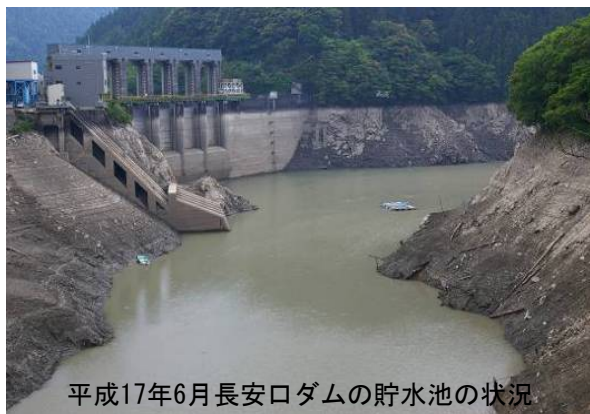
平成17年6月長安口ダムの貯水池の状況

- 近年、那賀川流域では渇水が頻繁に発生し、平成7年から平成26年までの20年間で渇水調整が無かったのは平成15年、18年、22年、24年、26年の5年だけである。
- 平成17年の渇水は過去最悪の大渇水であり、取水制限日数が113日間に及び工業用水を取水している企業の被害総額(出荷額ベース)が約68.5億円に達した。

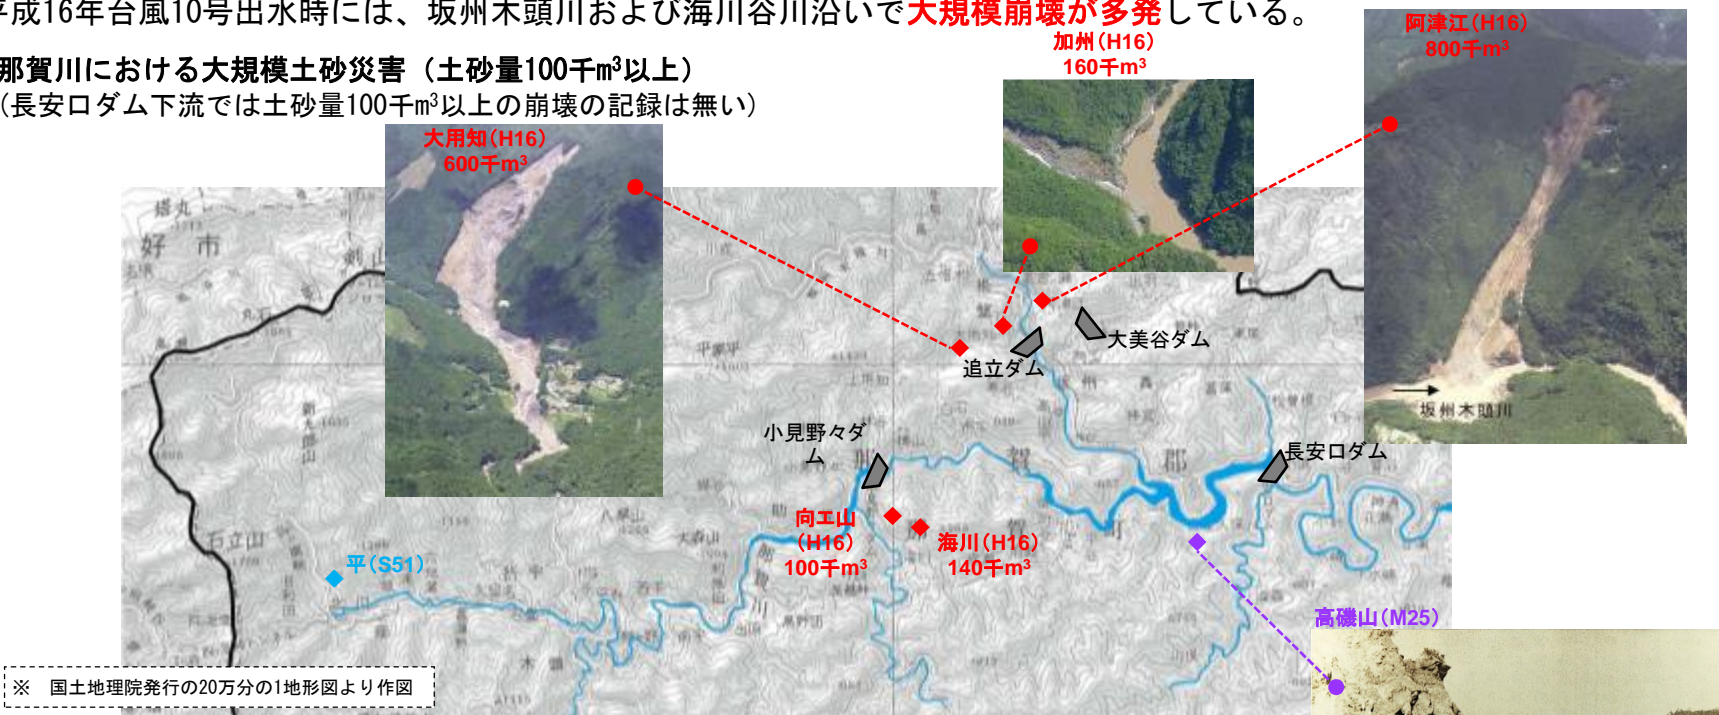
那賀川における大規模土砂災害（土砂量100千 m^3 以上）
 （長安口ダム下流では土砂量100千 m^3 以上の崩壊の記録は無い）

- 長安口ダム上流域は脆弱な地質であり、さらに年平均降水量3,000mm以上の多雨地帯であることから、大規模崩壊による土砂災害が発生するなど、**土砂生産が活発**である。
- 平成16年台風10号出水時には、坂州木頭川および海川谷川沿いで**大規模崩壊が多発**している。

徳島県那賀郡那賀町（旧上那賀町）で大規模な崩壊が発生し、15戸を全壊させるとともに、災害救援作業に赴いていた人々を含め65人が生埋めとなった。また、那賀川本川の土砂閉塞箇所が決壊し、家屋の流失、田畑の冠水、道路の破壊、橋の流失などの甚大な被害が発生した。

徳島県那賀郡那賀町（旧木頭村）の那賀川左岸に位置する平地区で発生した大規模崩壊により、全壊家屋2戸、半壊家屋1戸、死者6名、負傷者1名の災害が発生した。

徳島県那賀郡那賀町（旧木沢村）の大用知、加州、阿津江および徳島県那賀郡那賀町（旧上那賀町）の海川、向エ山では大規模崩壊が発生し、最も大きな崩壊を生じた大用知では2名の方が亡くなり、阿津江では対岸の国道橋とトンネルを破壊した。

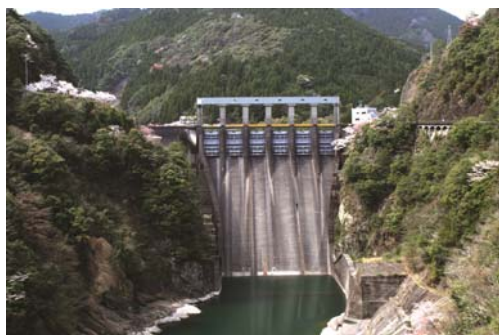
■ 長安口ダムの概要

- 長安口ダムは、徳島県により洪水調節、発電、かんがい用水の補給を目的として昭和30年度に完成した多目的ダムである。
- 平成19年度より、ダム機能強化のため徳島県から国土交通省に移管され、長安口ダム改造事業を実施している。

諸元	ダム名	長安口ダム
	水系・河川名	那賀川水系那賀川
	管理者	国土交通省
	位置	左岸：徳島県那賀郡那賀町長安地先 右岸：徳島県那賀郡那賀町大戸地先
	竣工年度	昭和30年
	ダム形式	重力式コンクリートダム
	堤高／堤頂長	85.5 m / 200.7 m
	目的	治水、発電、不特定
	総貯水容量	54,278千m ³
	有効貯水容量	35,000千m ³ → 36,800千m ³ (改造後)
	洪水調節容量	10,960千m ³ → 12,000千m ³ (改造後)
	堆砂容量	16,278千m ³ → 17,478千m ³ (改造後)
	集水面積	538.9km ² (直接494.3km ² 間接44.6km ²)
湛水面積	2.238km ²

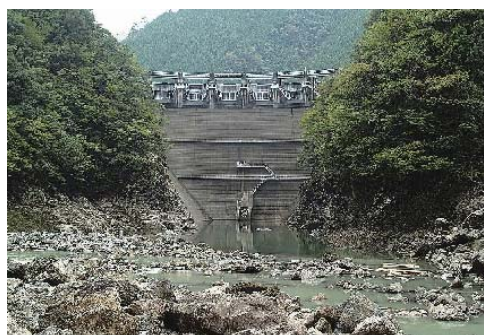
■ 小見野々ダムの概要

- 小見野々ダムは、発電を目的に昭和43年度に完成したアーチ式ダムである。
- ダム付近右岸側から取水して蔭平発電所に導水し、長安口ダム貯水池内に放流している。
- ダム堤体にはラジアルゲート9門を有している。

諸元	ダム名	小見野々ダム
	水系・河川名	那賀川水系那賀川
	管理者	四国電力(株)
	位置	徳島県那賀郡那賀町木頭助
	竣工年度	昭和43年
	ダム形式	アーチ式ダム
	堤高 / 堤頂長	62.5m / 151.78 m
	目的	発電
	総貯水容量	16,750千m ³
	有効貯水容量	11,420千m ³
	堆砂容量	6,937千m ³
	集水面積	271.3km ² (直接266.8km ² 間接4.5km ²)
	湛水面積	0.89km ²

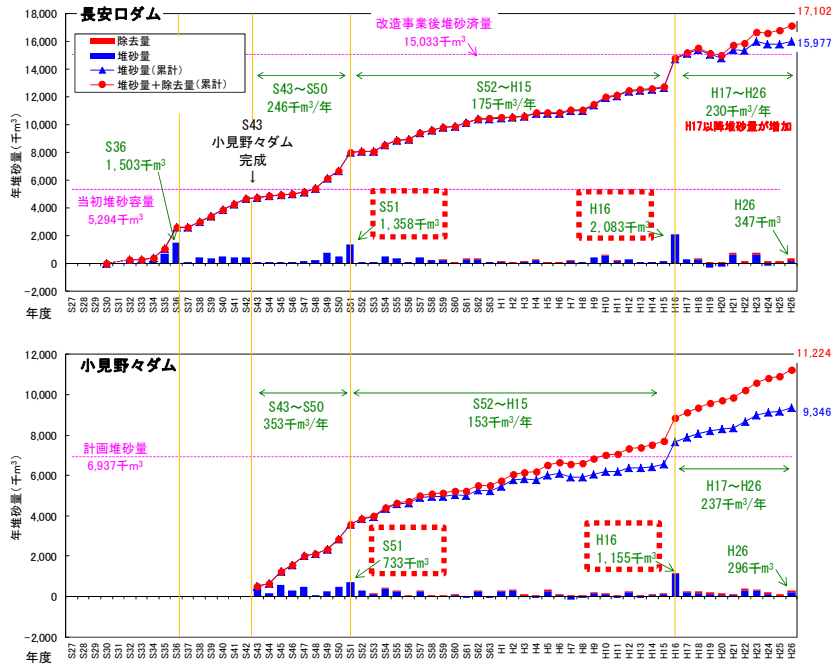
長安口ダム・小見野々ダムの堆砂量

- 昭和30年度の完成から59年が経過し、堆砂量15,977千 m^3 。
- 総貯水容量54,278千 m^3 の29%に当たる堆砂進行。
- 有効貯水容量は、元河床時の容量48,984千 m^3 に対し、堆砂量12,047千 m^3 となっている。
- 元河床時の堆砂容量5,294千 m^3 の約3.0倍に当たる堆砂進行。

- 昭和43年度の完成から47年が経過し、堆砂量9,346千 m^3 。
- 総貯水容量16,750千 m^3 の56%に当たる堆砂進行。
- 有効貯水容量11,420千 m^3 に対し、堆砂量4,926千 m^3 となっている。
- 計画堆砂量6,937千 m^3 の約1.3倍に当たる堆砂進行。

図中の緑色の数値は堆砂量+除去量で示している

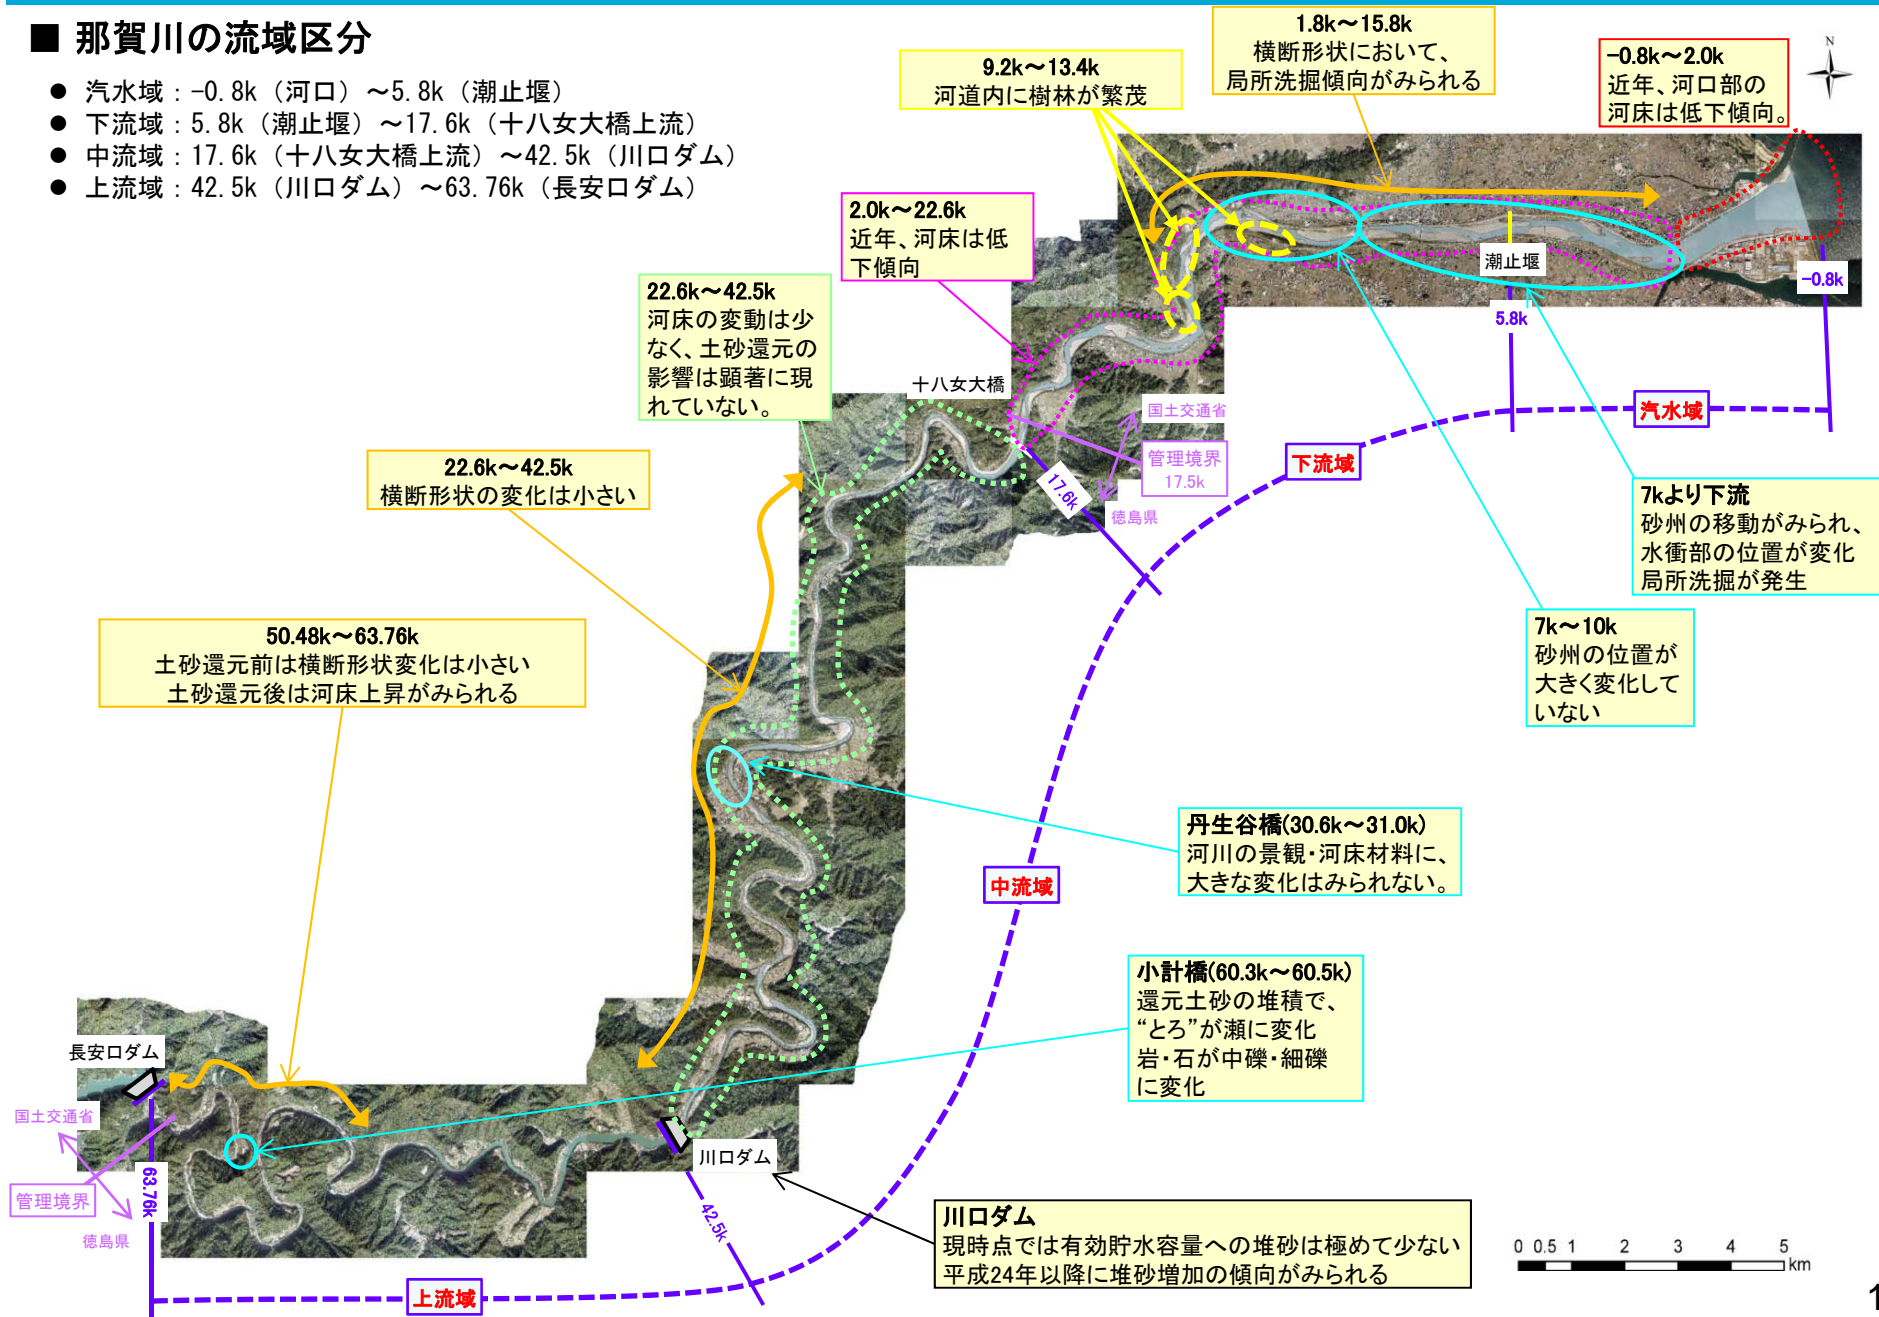
■ 那賀川の流域区分

- 汽水域：-0.8k（河口）～5.8k（潮止堰）
- 下流域：5.8k（潮止堰）～17.6k（十八女大橋上流）
- 中流域：17.6k（十八女大橋上流）～42.5k（川口ダム）
- 上流域：42.5k（川口ダム）～63.76k（長安ロダム）

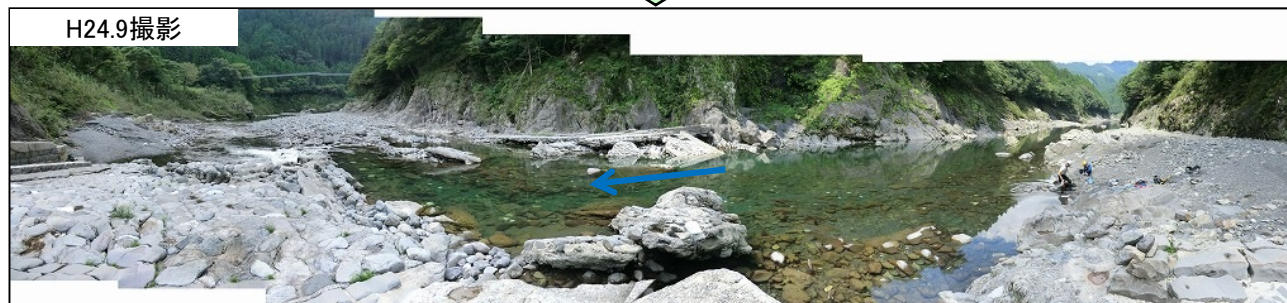
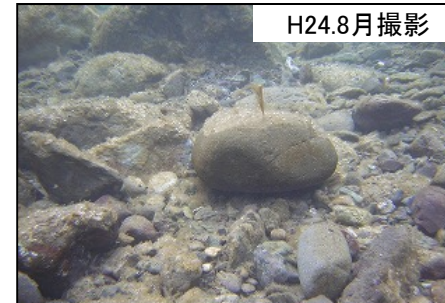
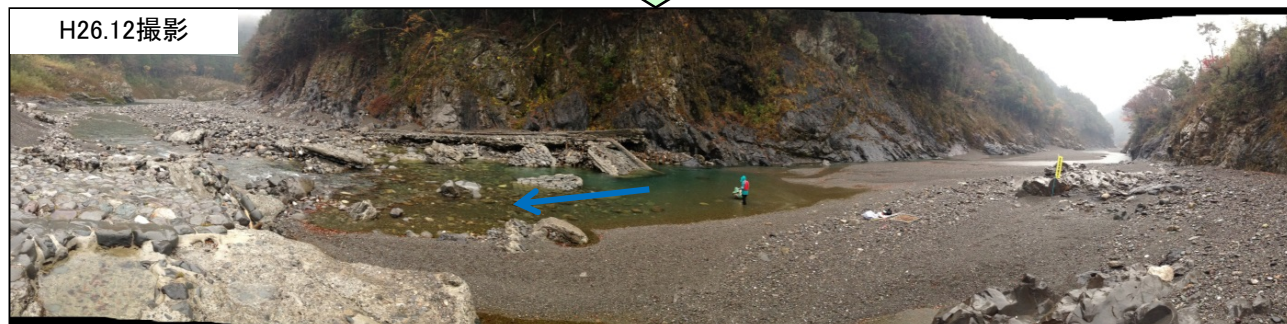
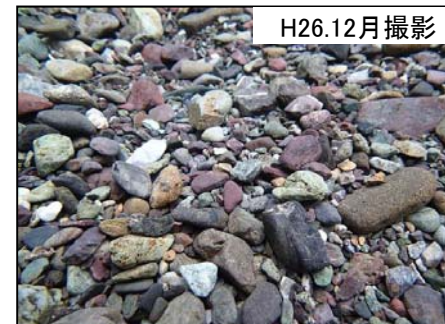
■河川景観と河床材料の経年変化：小計橋(60.3k~60.5k)

- 川口ダム上流の小計橋では、H21年頃までみられた“とろ”が還元土砂による堆積で浅くなり、平瀬や早瀬等の瀬に変化している。
- 河床材料では、岩や石が中礫・細礫の堆積により埋没し、還元土砂の粒径割合に近い状態に変化している。

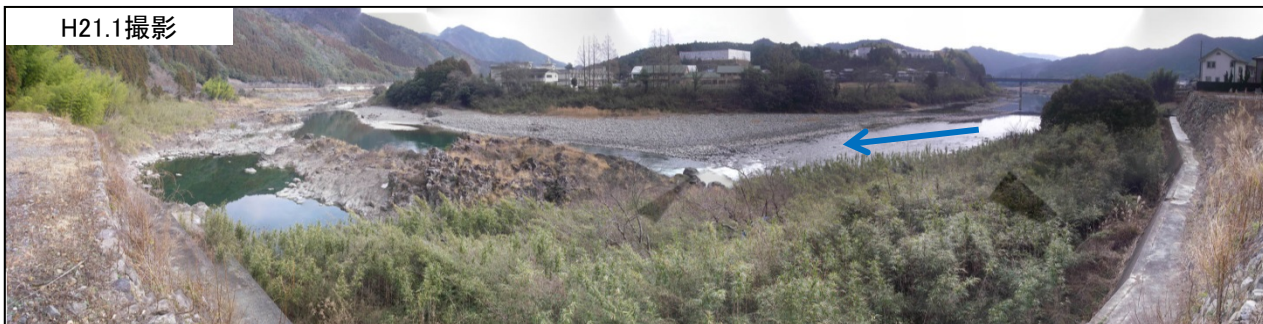
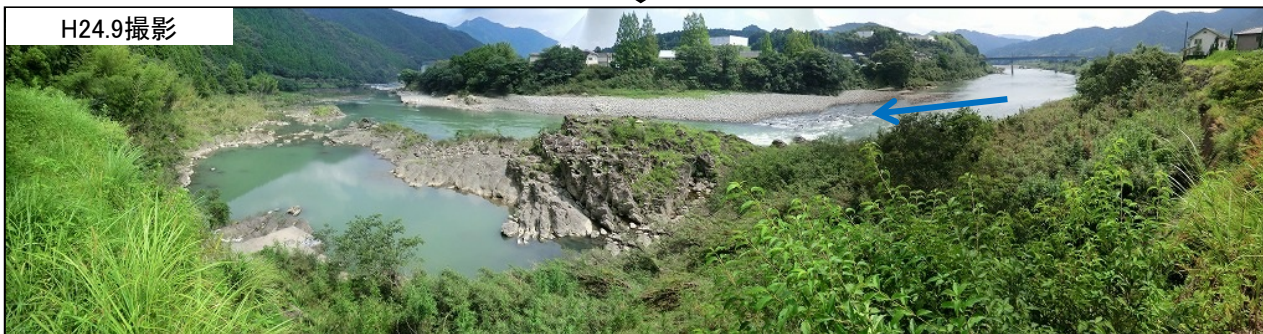
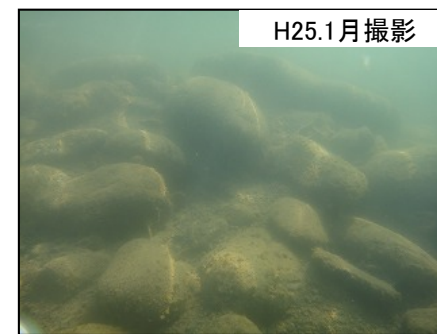
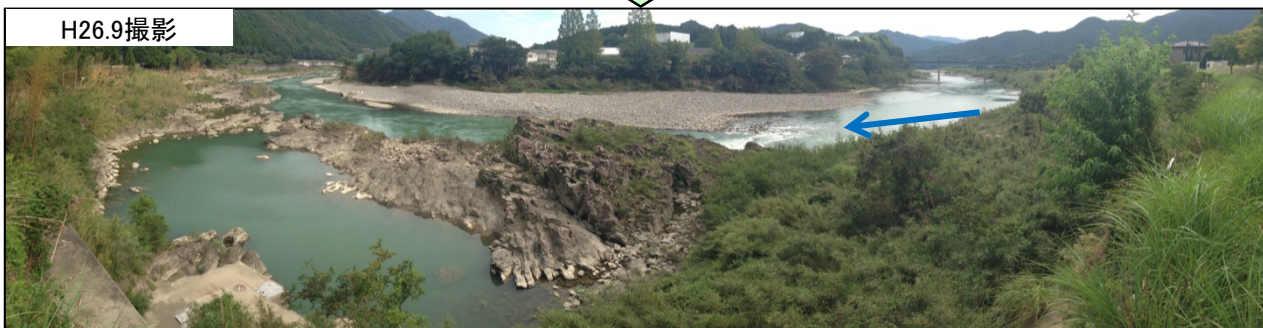
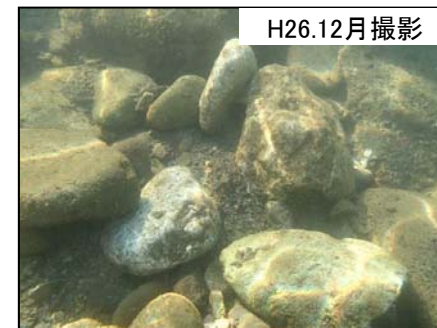
■河川景観と河床材料の経年変化:丹生谷橋(30.6k~31.0k)

- 川口ダム下流の丹生谷橋では、河川の景観に大きな変化は見られない。
- 平瀬の河床材料についても大きな変化は見られない。

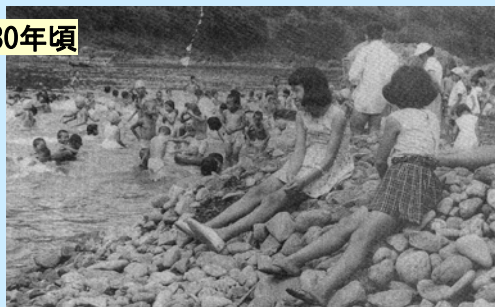
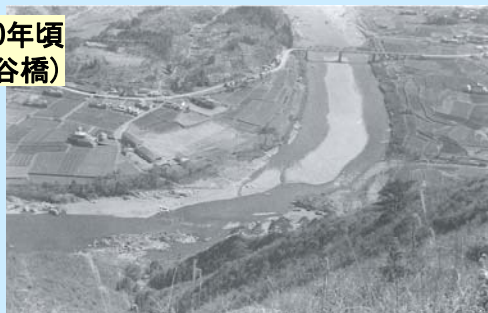
昭和30年頃的那賀川の河床状況

- 文献から得られた昭和30年頃の写真（30.0k～32.0k付近）から、過去には河原が広く、礫が厚く堆積していた状況が確認される。
- 近年の31.0k付近（丹生谷橋下流）では、河原が残されているものの、過去の写真と比較して河原が狭く、土砂の堆積は薄くなっている。
- 昭和30年頃には、丹生谷橋の橋脚の下流に大きな中州が残されていたが、近年では中州が小さくなっている。

（「仁宇の津」との標記から30.0k～32.0k付近と推定）

過去の写真では、河原が広く、礫が厚く堆積している箇所があったことが確認される

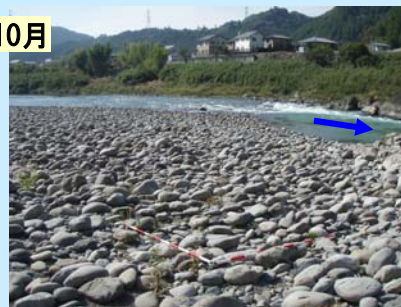
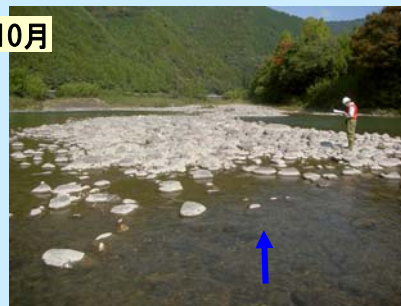
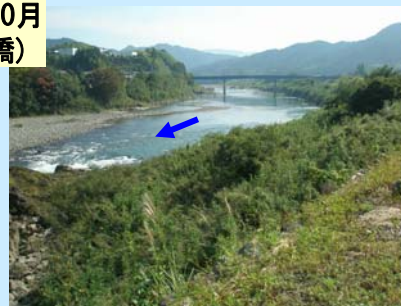
近年的那賀川の河床状況

(31.0k丹生谷橋下流の状況)

河原が残されているものの、過去の写真と比較して河原が狭く、土砂の堆積は薄くなっている。

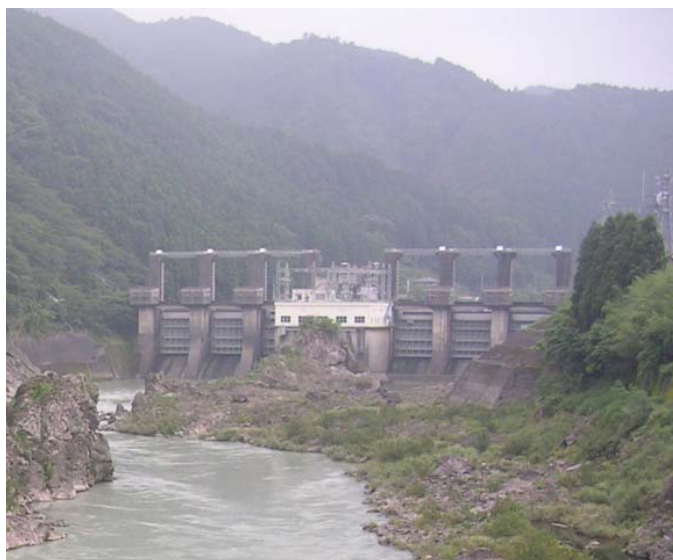
川口ダム諸元

■ 川口ダムの概要

- 川口ダムは、上流にある日野谷発電所の放流の逆調整と、発電を目的に昭和36年度に完成した。
- 逆調節容量は950千m³でEL. 93.5～95.0m間で調節を行い、下流の水位変動を緩和している。
- 高さ13.8m、幅13.0mのローラーゲート6門を有している。
- 発電用の取水ゲートはダムの中央に位置している。

ダム名	川口ダム
諸元	水系・河川名	那賀川水系那賀川
	管理者	徳島県
	位置	徳島県那賀郡那賀町吉野
	竣工年度	昭和36年
	ダム形式	重力式コンクリートダム
	堤高 / 堤頂長	30.0m / 182.5 m
	目的	発電、逆調整
	総貯水容量	6,463千m ³
	有効貯水容量	950千m ³
	堆砂容量	1,050千m ³
	集水面積	657.3km ² (直接616.7km ² 間接40.6km ²)
	湛水面積	0.87km ²

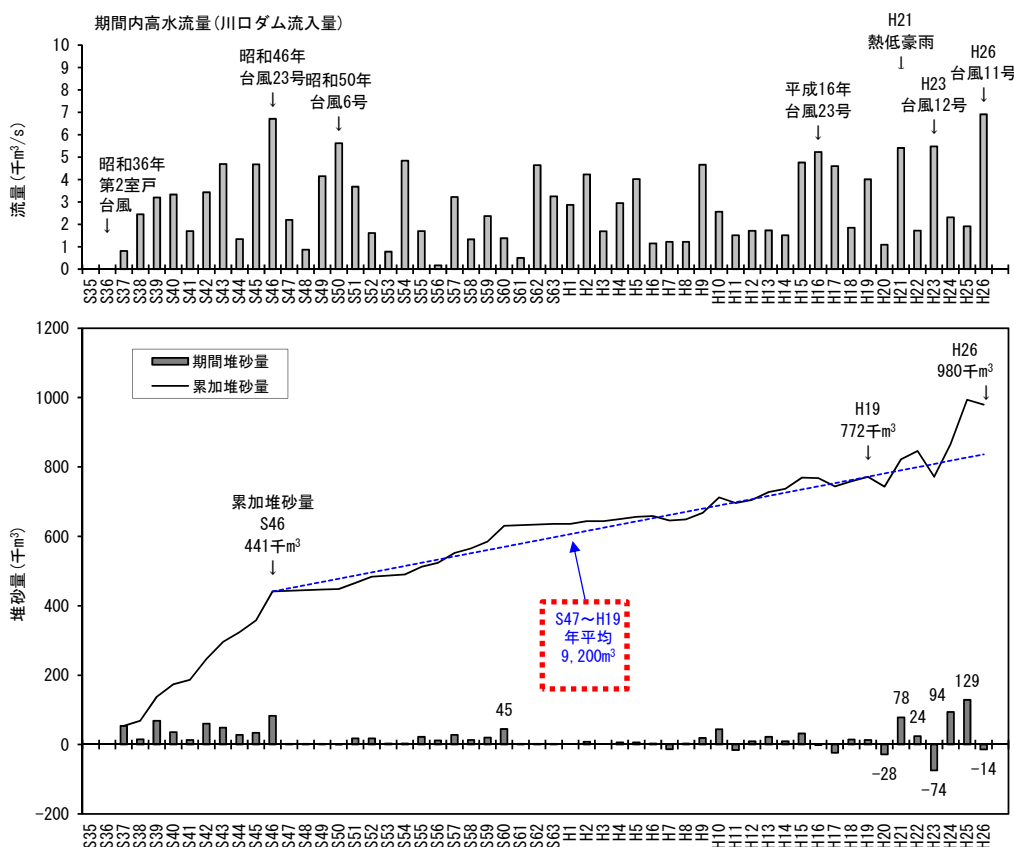
川口ダムの堆砂量経年変化

■ 川口ダムにおける堆砂の状況

- 川口ダム堆砂は昭和46年～平成19年に9千m³/年程度
- 現時点で有効貯水容量への堆砂は極めて小さく、堆砂は問題にはなっていない
- 平成24年以降に堆砂増加の傾向
- 堆砂対策は実施されていない

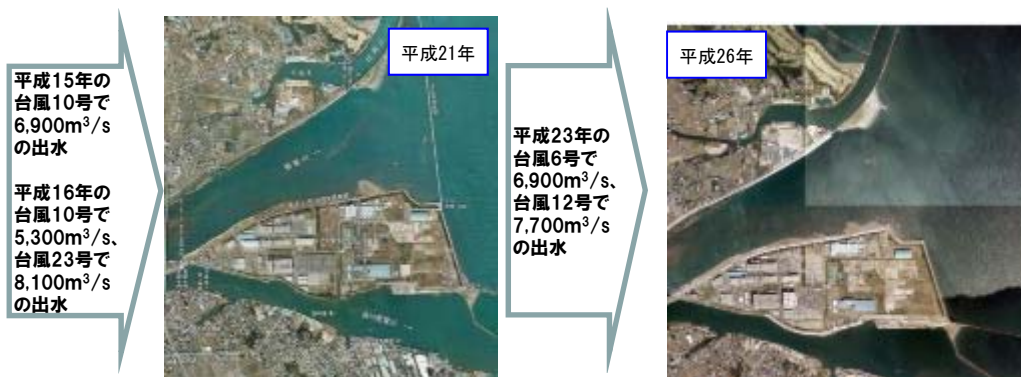
■ 河口砂州の状況

- 砂利採取量の減少に伴い、昭和40年代と比べ、河口砂州が発達した。(昭和54年～昭和62年)。
- 昭和62年の洪水によりフラッシュされた後、大規模な河口砂州は形成されていない。上流から供給される土砂量の減少により、砂州形成に必要な土砂量が供給されなくなったことが主な原因と推測できる。

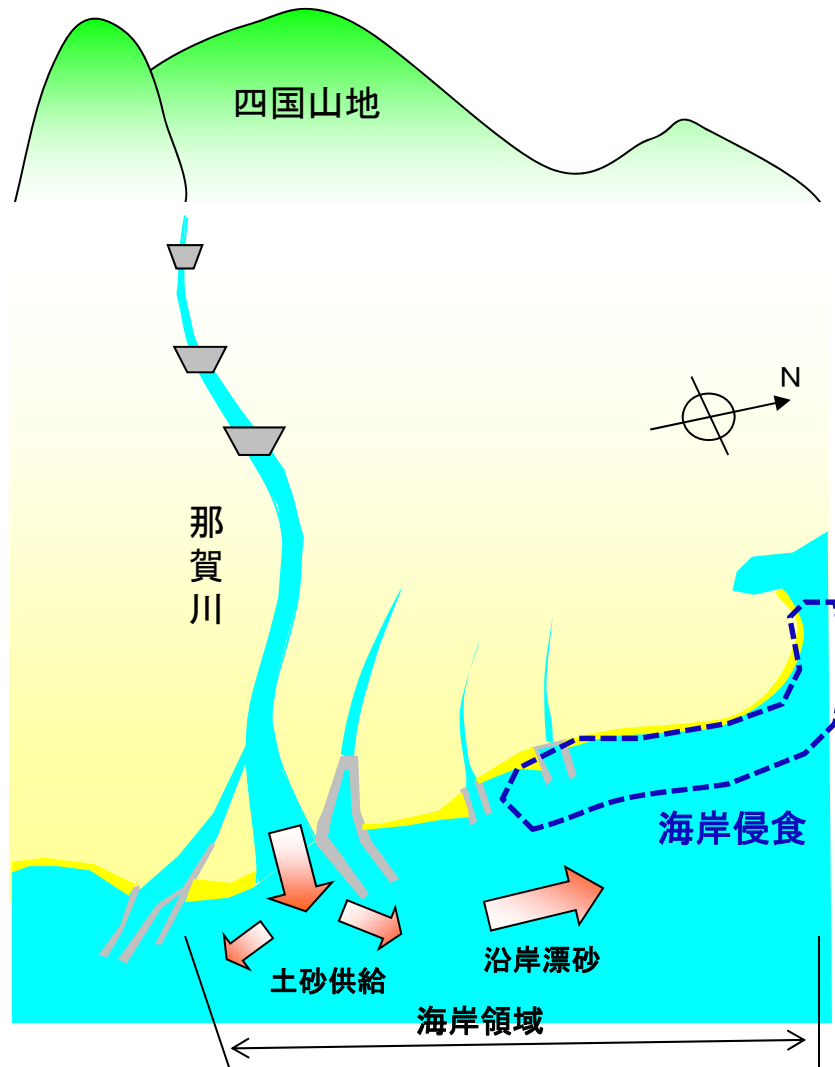
■今津・坂野海岸の侵食状況

【土砂動態の特徴】

- ・沿岸漂砂は北向きが卓越
- ・今津坂野海岸への土砂供給源は那賀川
