那賀川水系河川整備計画 【変更案】

平成28年10月

国土交通省四国地方整備局

徳 島 県

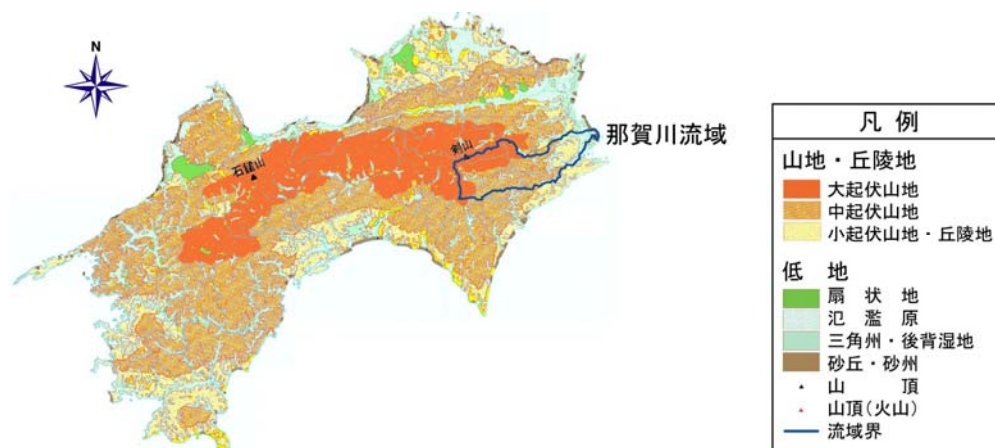
図－1.1.2 那賀川水系流域の地形

流域は、山地が約92%を占め、河口付近まで山が迫り、山地部は比較的急峻な山岳がならび壮年期の地形を呈している。また、剣山（1,955m）付近を最高として各山嶺は地質構造に支配されて複雑な様相を呈しており、これらの間に那賀川が深く下刻してV字型の溪谷をつくっている。平野部は、那賀川によって形成された典型的な三角州扇状地となっている。

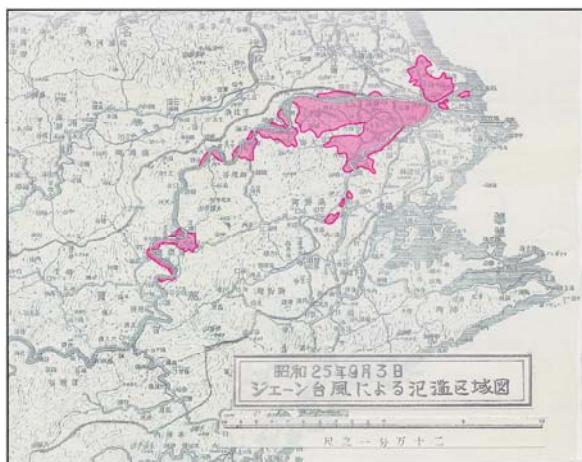
ジェーン台風による氾濫区域図

8月31日から前線による雨が降っていたが、台風が通過した9月3日に降雨が集中し、那賀川流域では上流山間部で総雨量が400～500mmにも及び、古毛地点の最大流量が推定で約9,000m³/sと未曾有の大洪水となった。

河川の氾濫による被害状況は、人家の全壊流失、田畑の浸水等悲惨を極めた。被害は阿南市加茂地区、吉井地区、桑野地区及び那賀町（旧鷺敷町）で死者・不明者5人、家屋の全壊流失129棟、半壊537棟、床上浸水1,564棟、床下浸水3,825棟等甚大なものであった。

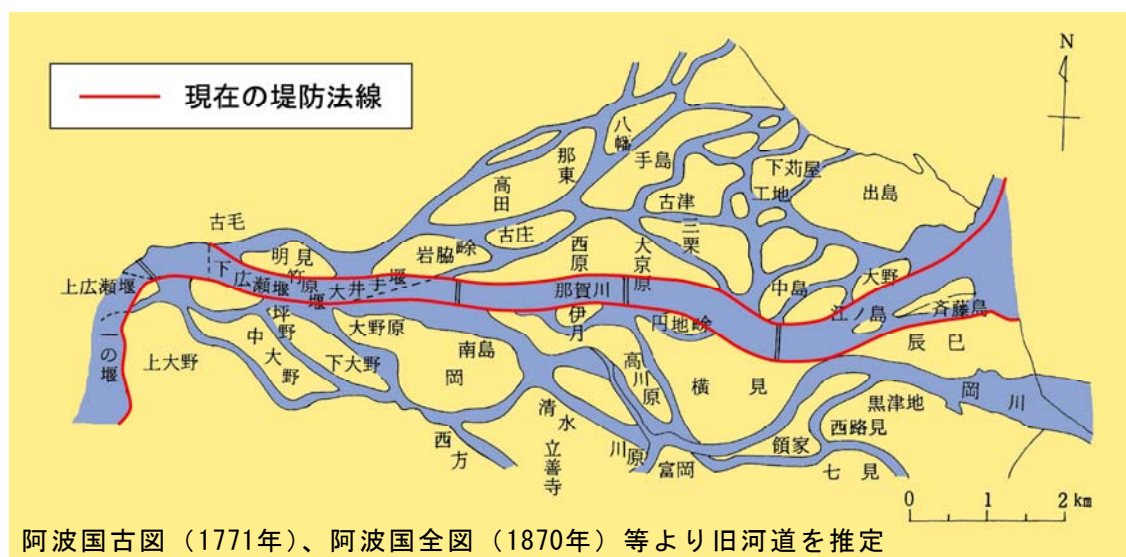
図－2.1.1 那賀川の旧河道

室町時代の初期（1400年頃）に至って、流路の大勢が固定されはじめ、低湿地が次第に草生地あるいは水田へと変貌しはじめた。しかし、依然として洪水が発生するとほとんどの地域で氾濫する状態であった。

羽ノ浦町誌によると、室町時代の末期（1580年頃）に至って、大洪水により流路の大変革が起こった。それまで左岸側の山沿いを曲流し、北東の方向へ流れていた流路が海に向かい直流するようになり、現在の那賀川の原形が形成された。

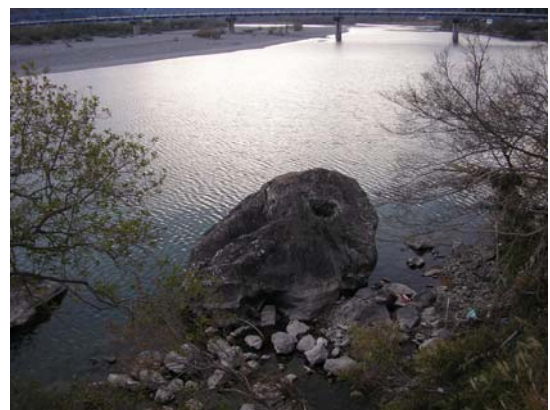
古毛の水刳岩（通称：大岩）

◆ 万代堤と古毛の水刎岩（通称：大岩）

万代堤は、古毛村の庄屋、吉田宅兵衛充隆（3代目）が、1788（天明8）年に藩の命令により、私財を投じて工事に着手して以来、1872（明治5）年まで十数回にわたって改修されました。その規模は、長さ約1,070m、敷幅約44m、高さ約7m、天端幅約7mで、当時としては本格的な堤防でした。

万代堤は、毎年のように洪水によって破損することから、水はね効果を期待し、硯石山から落とし入れた巨岩は、“古毛の大岩”として、今も残っています（長さ約9m、幅約7m、周囲約23m）。毎年7月には、万代まつりが開催され、吉田宅兵衛らの先人の偉業に感謝し、苦労をしのんでいます。

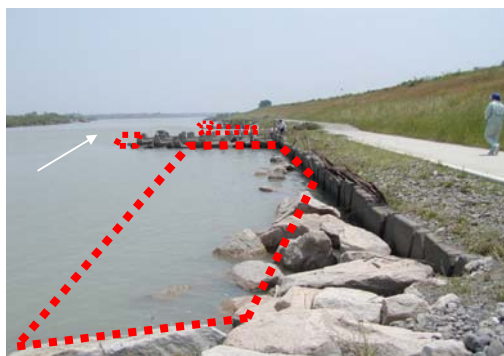
平成16年 5月洪水による深掘れ（洗掘）状況
（大京原地先：阿南市那賀川町）

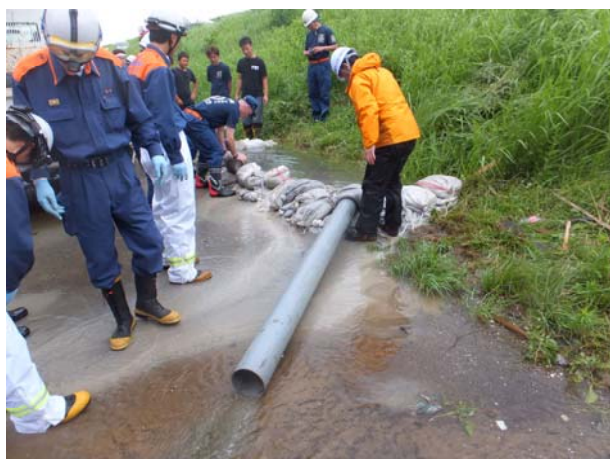
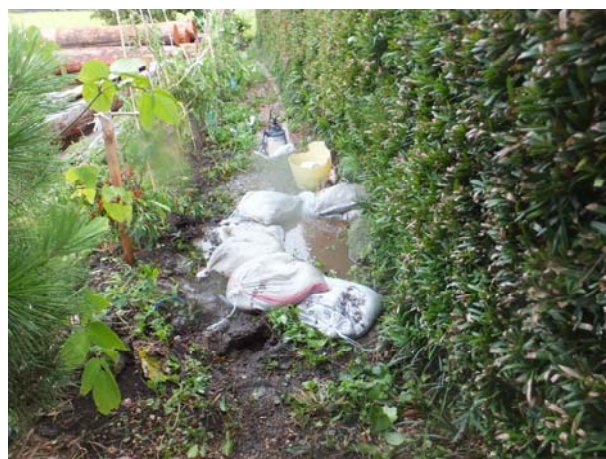
大京原地区（阿南市那賀川町）

平成26年8月洪水による堤防漏水と水防状況

堤防の整備済区間では、以前より堤防漏水が頻発しており、近年においても平成16年 8月、10月洪水、平成26年 8月洪水時等に本川下流の堤防を中心として漏水が発生しており、災害対策事業等により対策を実施してきた。

堤防漏水は、河川の流水や雨水が堤防内部に浸透して堤内側法尻付近から流出するものであり、漏水が発生する理由としては、築堤材料の透水性が高いことや旧川跡への築堤等が挙げられる。今後の洪水においても同様に堤防漏水が発生し、堤防が危険な状態となることが懸念されるため、これまでも「河川堤防設計指針」等に基づき堤防の浸透に関する安全性の照査を実施し公表してきたところである。

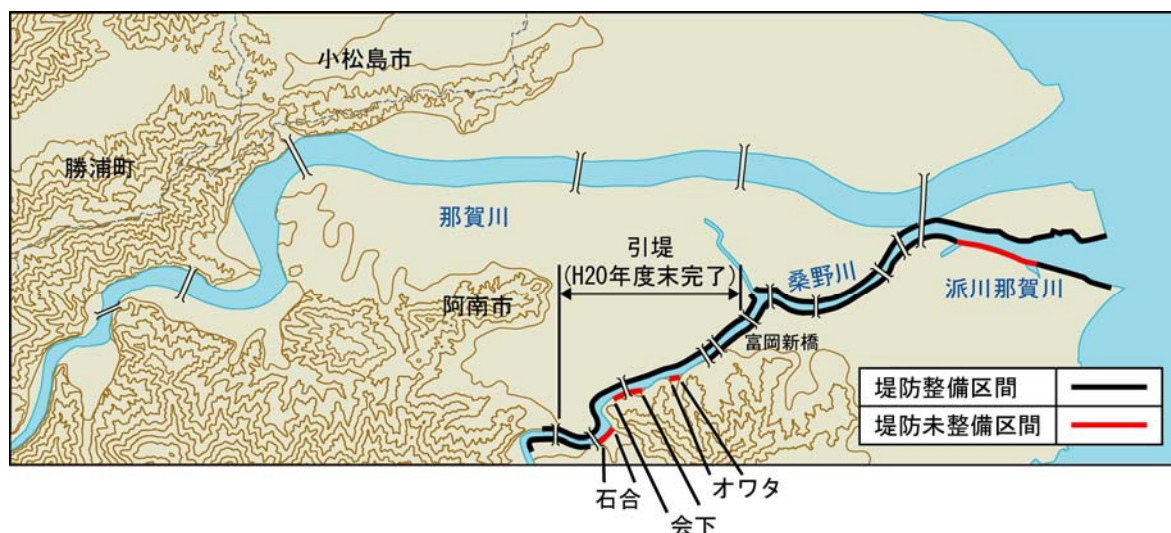
図－2.1.26 現在の改修状況（平成28年3月現在）

※ 堤防整備区間とは、完成堤防とHWL以上の高さの堤防がある区間である。

桑野川の堤防整備率は約86%と高い水準であるが、オワタ、会下、石合地区等の無堤地区では平成11年6月洪水時をはじめとして、洪水時に本川の氾濫による被害が頻発している。

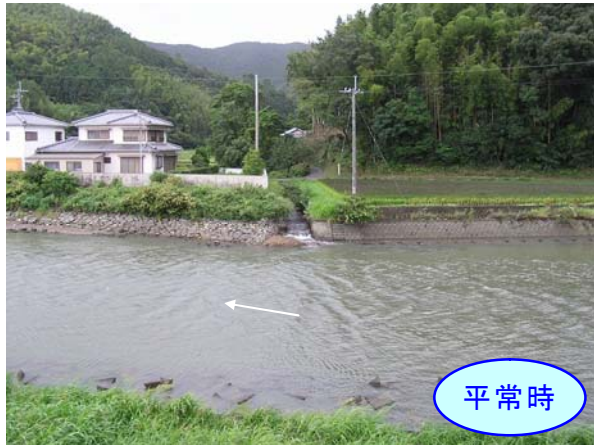
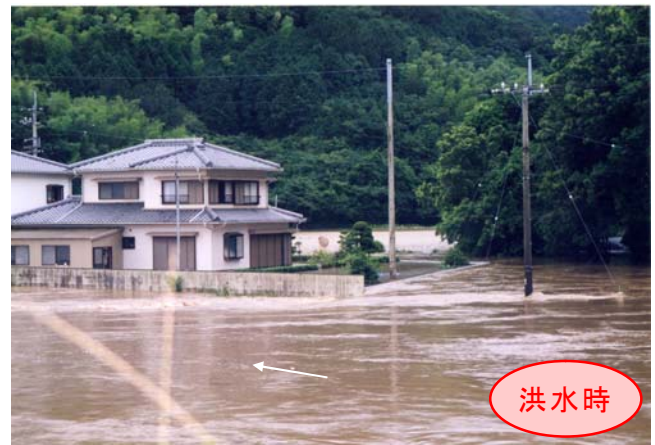
阿南市長生町オワタ地区

平成11年6月洪水による無堤地区の氾濫

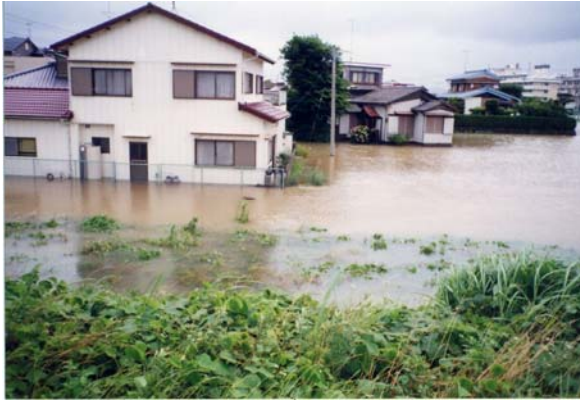
宝田地区（阿南市宝田町）
〔平成11年 6 月洪水〕

内水氾濫による被害

堤防の整備済区間については、台風等による洪水時には河川水位が堤内地より高くなり、支川から本川への排水が困難になることから、桑野川の宝田地区や本庄地区等で内水（排水できずに氾濫した水）氾濫による被害が頻発している。このため、内水被害の状況に応じて対策を図る必要がある。

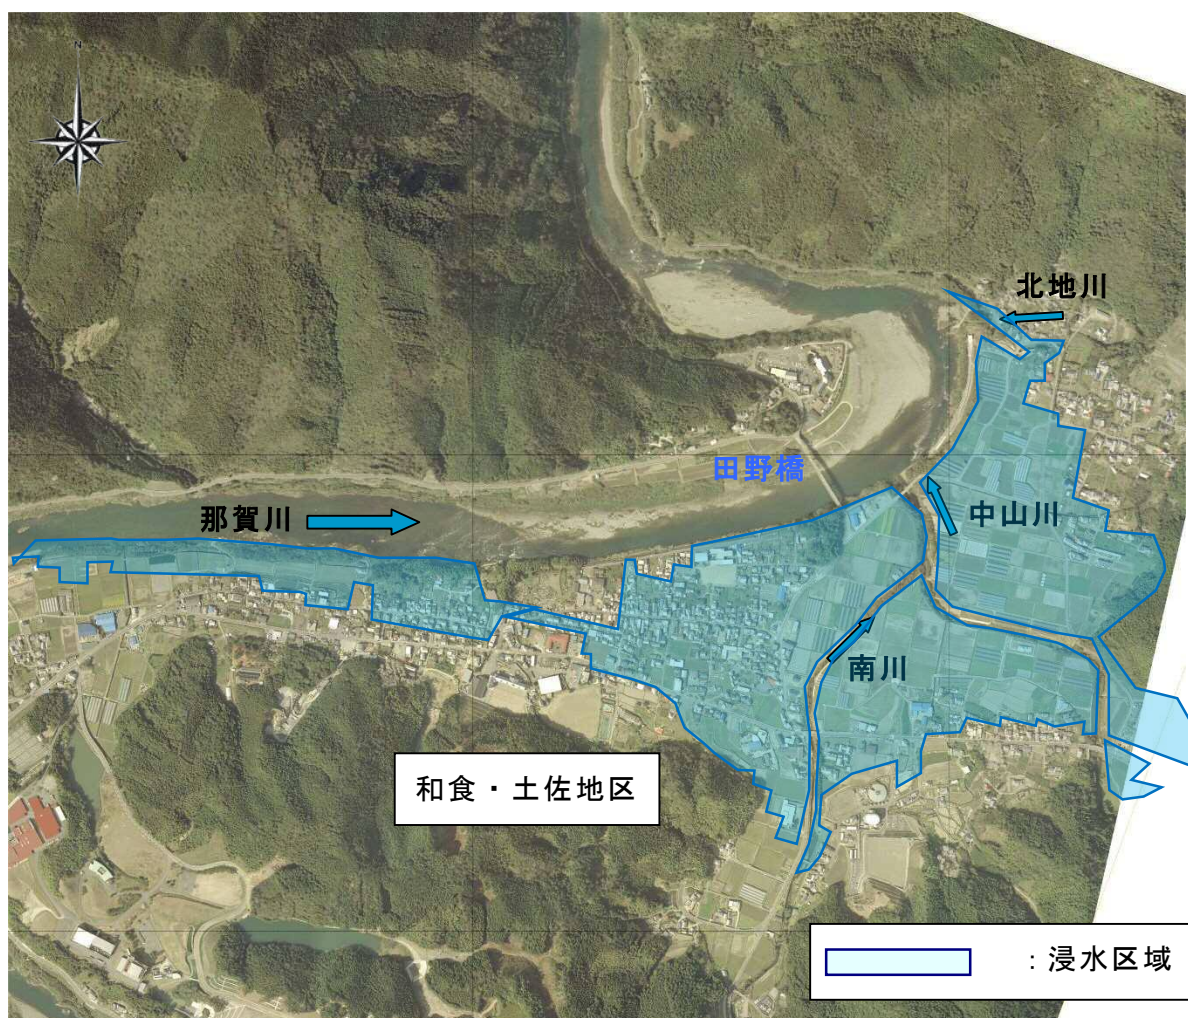
平成26年8月台風11号洪水による浸水区域（徳島県管理区間）

近年では、平成26年8月洪水（台風11号）により、古庄観測所で観測史上最大の流量を記録し、特に和食・土佐地区では、浸水面積約71ha、床上浸水233戸、床下浸水46戸等に及ぶ甚大な被害が発生した。平成27年度には、これを契機として床上浸水対策特別緊急事業に着手した。

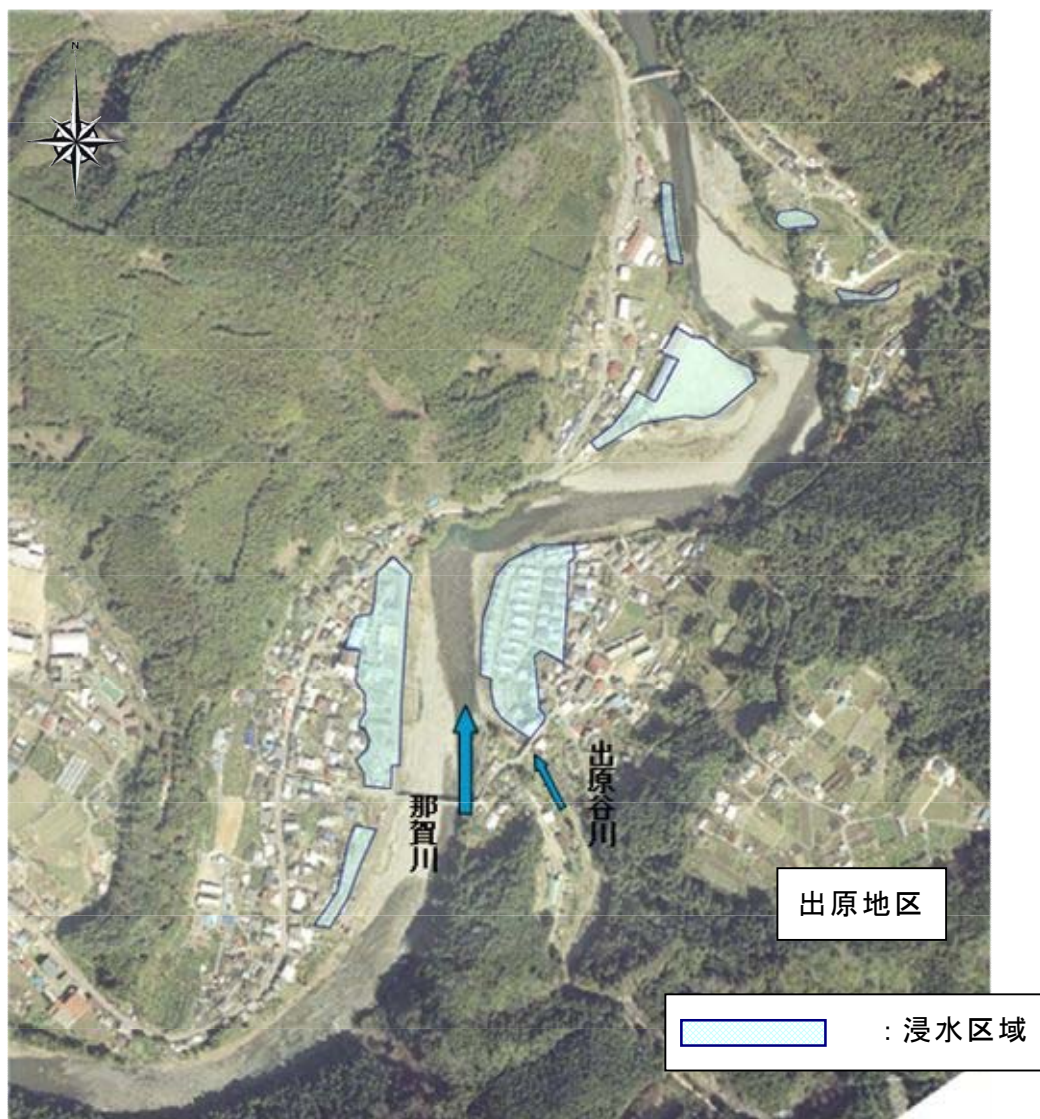
平成26年8月台風11号洪水による浸水区域（徳島県管理区間）

平成17年9月洪水では、本川の氾濫による浸水被害が起こり、平成26年8月洪水（台風11号）では、浸水面積約4ha、床上浸水19戸、床下浸水20戸等の浸水被害が発生した。このため、堤防の整備や河道の掘削等を推進し、浸水被害を軽減する必要がある、平成26年度には災害対策等緊急事業推進費により河道掘削を実施し、平成27年度からは、広域河川改修事業による河川整備に着手した。

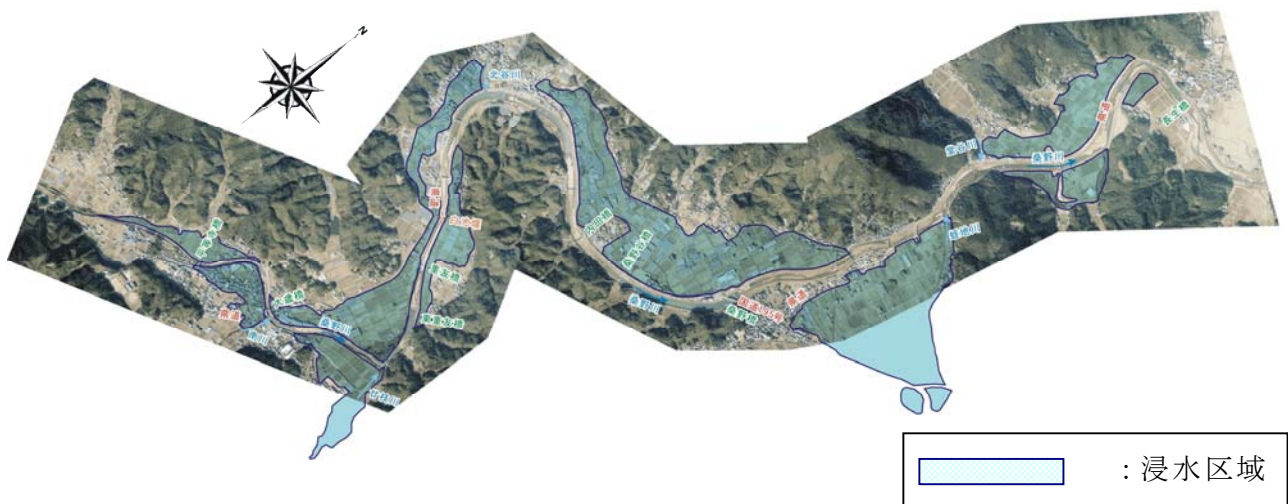
平成11年6月洪水による浸水区域（徳島県管理区間）

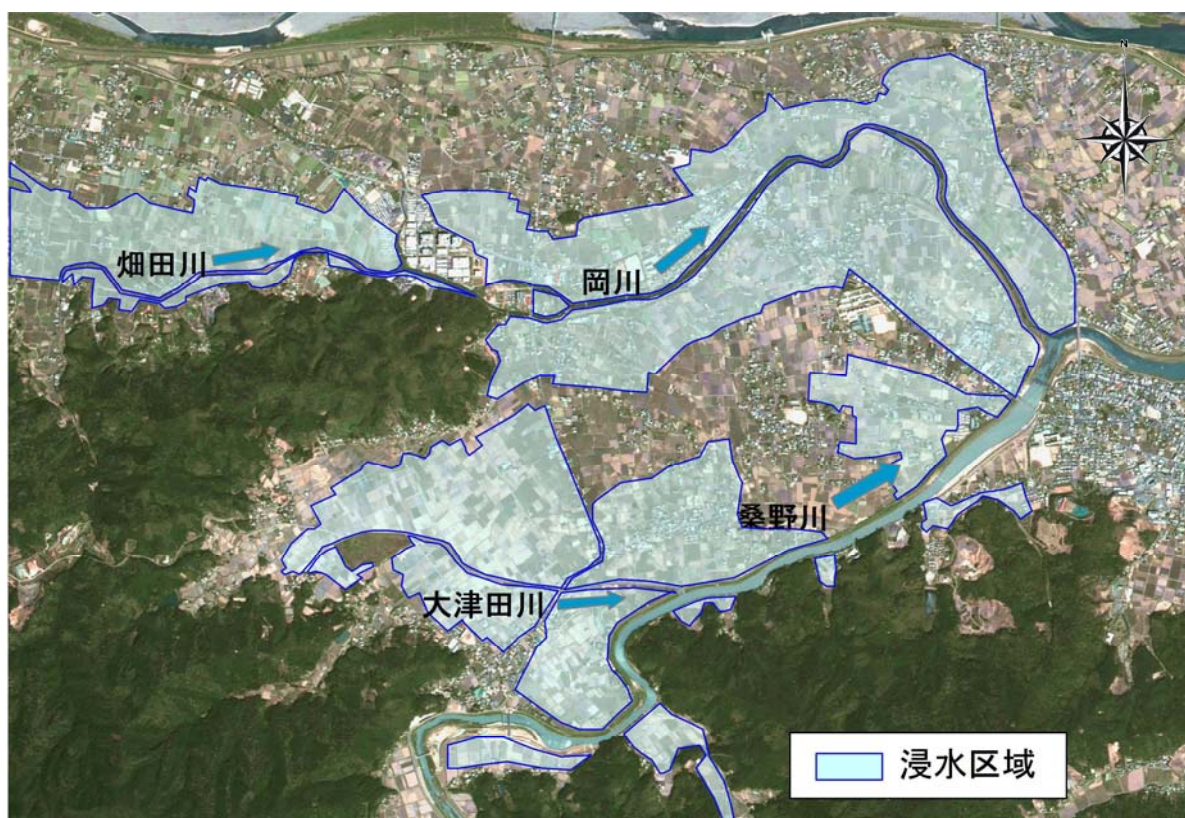
平成16年10月洪水による浸水区域（桑野川、岡川、畑田川、大津田川）

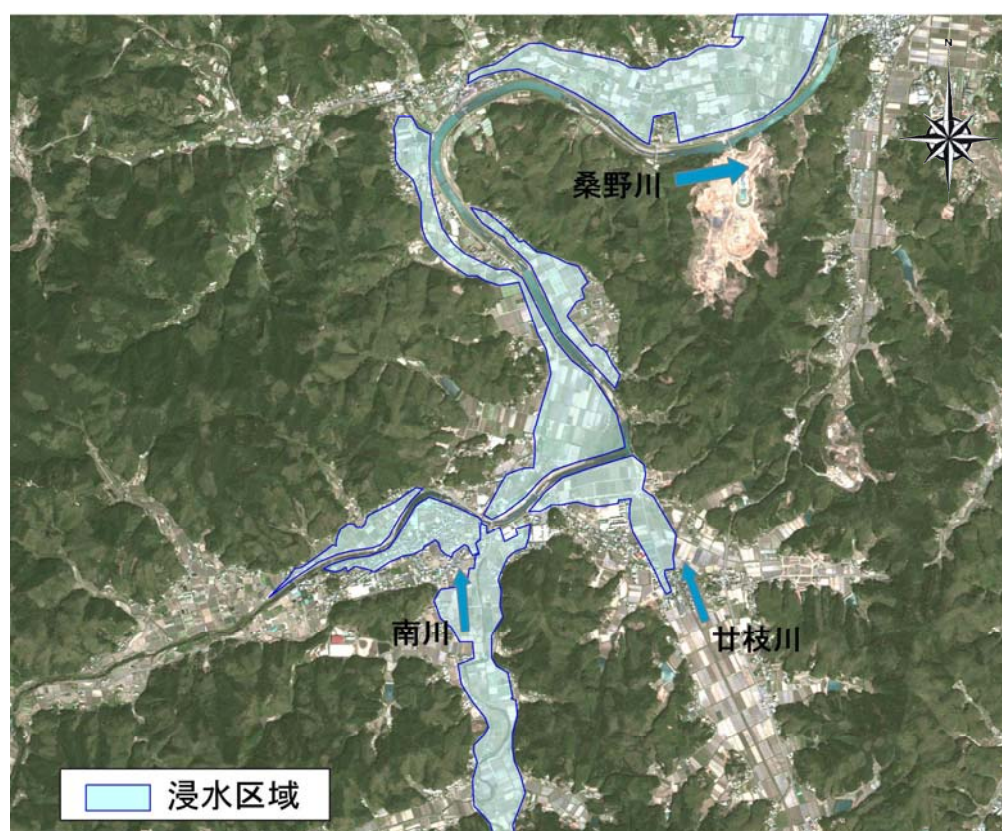
平成11年6月洪水による浸水区域（桑野川、廿枝川、南川）

南川では川幅が狭く、浸水被害を受けやすい状況にある。

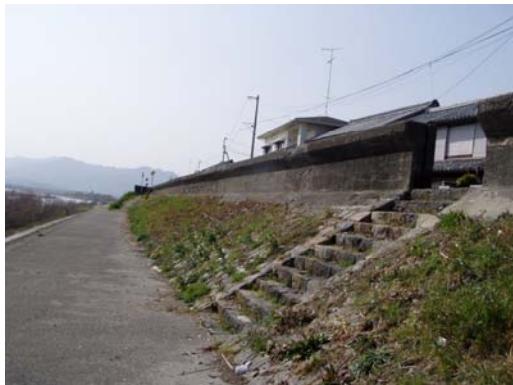
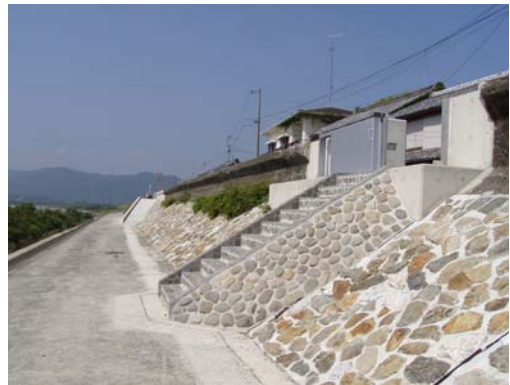
護岸の補修状況

＜補修前＞

＜補修後＞

また、護岸についても、洪水等の作用など、経年的に損傷・亀裂等変形が発生し、その損傷箇所が弱点となり護岸が流失・崩壊するおそれがある。

そのため、河川巡視等を日常的に行い、このような堤防や護岸の異常・損傷箇所の早期発見に努めるとともに必要に応じ適切な補修を実施している。特に、堤防については、洪水期の前後には堤防除草等を行い徒歩等により詳細な点検を行うほか、洪水時においても巡視による点検を実施しており、引き続き適正な管理を継続的に行う必要がある。

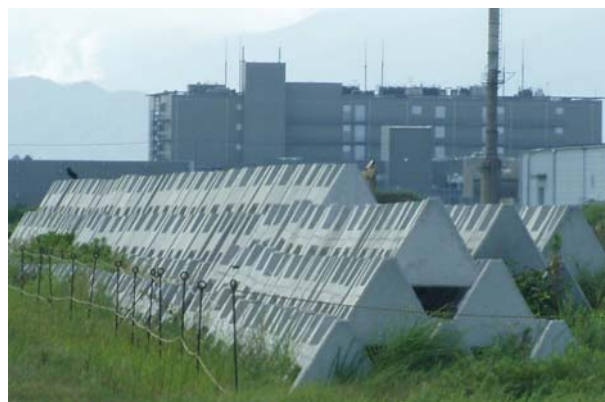
図－2.1.28 河川管理施設設置年代
(平成28年3月現在)

緊急復旧資材備蓄状況

那賀川水系では現在、国管理の水門・排水門（樋門）14施設、陸閘4施設、排水ポンプ場（排水機場）6施設を有している。また、県管理の水門・排水門（樋門）36施設、排水ポンプ場（排水機場）2施設を有している。これらの施設の中には昭和20年～40年代にかけて完成したものもあり、機器の老朽化による故障等が発生する可能性がある。これを放置した場合、洪水時に確実な操作が行えず被害を増大させるおそれがあるため、河川巡視において損傷や変状及び異常を把握するとともに定期的な施設点検を継続的に行い、その都度補修等を実施している。

また、堤防を含めた河川管理施設が洪水・地震等により破損した場合は、被害の軽減に向け水防活動や応急的に復旧を行うなど迅速な対応が求められる。このため、河川管理施設の被災等、不測の事態への緊急的な対応に備え、水防活動等に必要な緊急復旧資材の備蓄に努めており、今後とも計画的に整備する必要がある。

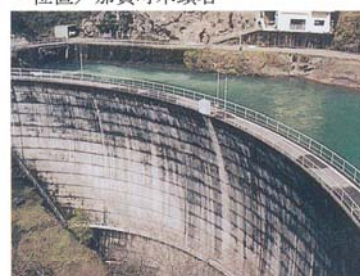
大美谷ダム（四国電力）
・位置／那賀町木頭名

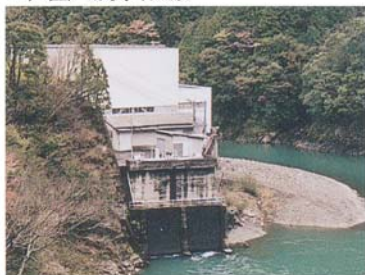
蔭平発電所
・位置／那賀町大殿

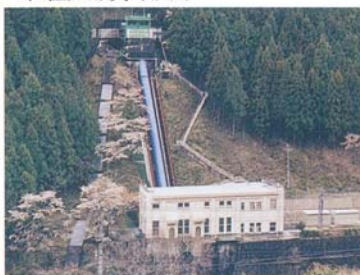
坂州発電所
・位置／那賀町坂州

また、昭和27年に建設された坂州発電所をはじめとする5ヶ所の水力発電所で利用されており、総最大出力158,450kWの電力供給が行われている。年間発生電力量は徳島県の水力発電量の約50%を占めている。

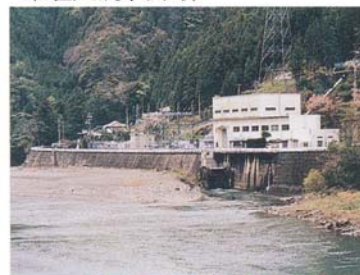
広野発電所
・位置／那賀町木頭

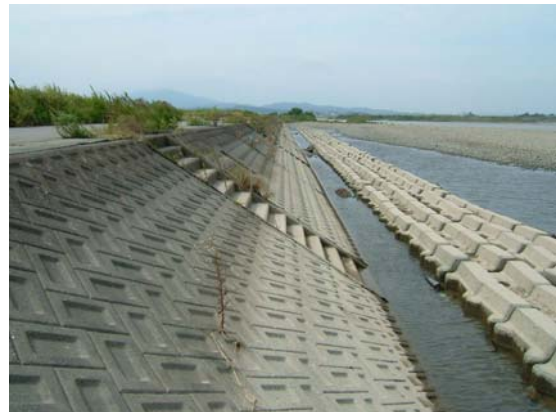
連続した根固ブロック

加えて当該区間には一部にコンクリート護岸や根固ブロックが連続した区間があり、景観上好ましくないとの声もある。

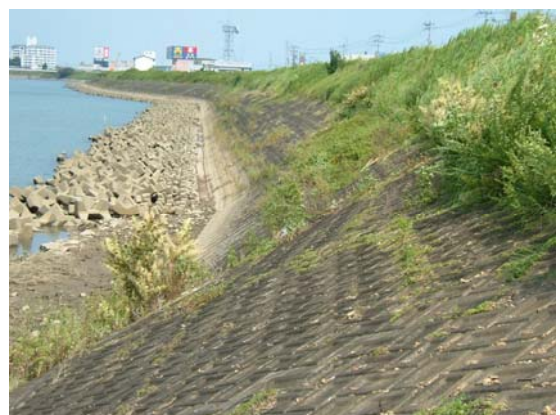
連続した根固ブロック

桑野川の上中流域は田園地帯を流れており、自然豊かな景観を有している。下流域は阿南市街地を流れていることから、都市河川的な景観を有しているものの、一部にコンクリート護岸や根固ブロックが連続した区間があり、景観上好ましくないとの声もある。

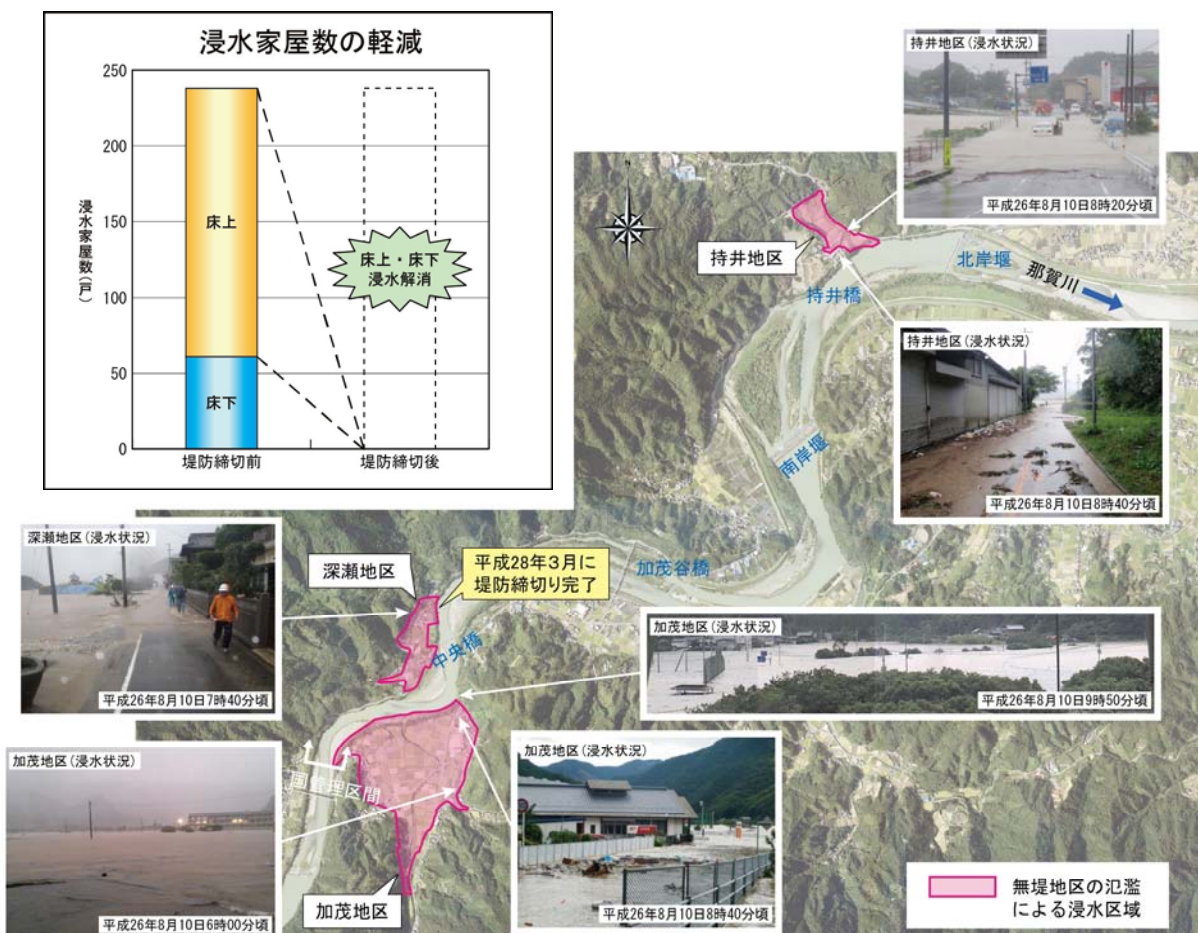
平成26年8月台風11号洪水における無堤箇所浸水被害の様子

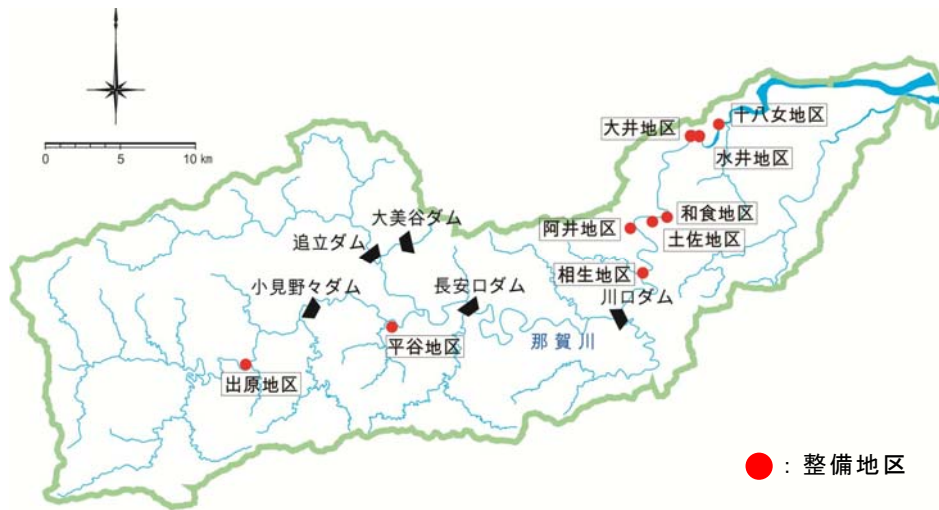
図－4.1.24 那賀川（徳島県管理区間）の整備地区位置図

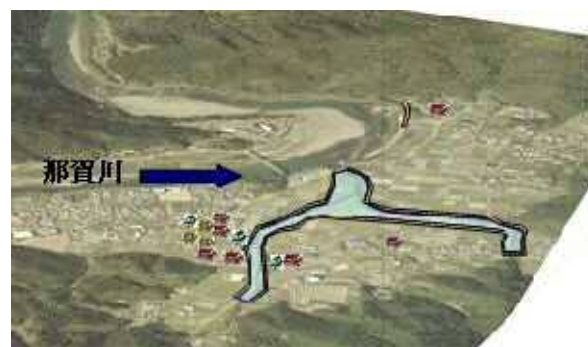
■ 整備後イメージ（浸水防止施設）

図－4.1.28 和食地区の整備イメージ

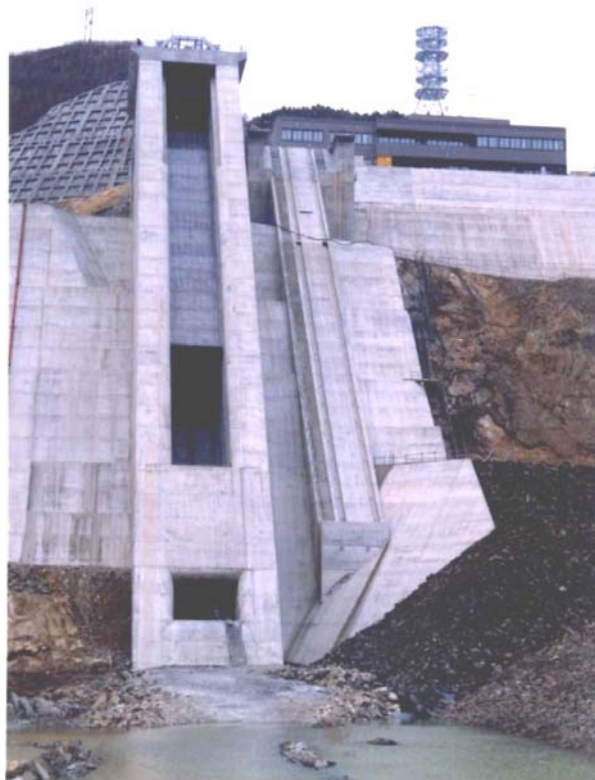
長安ロダム下流河川の濁水長期化の軽減のため、長安ロダムの発電取水口に選択取水設備を設置し、ダム貯水池内の澄んだ水を日野谷発電所の取水口を使って下流へ放流することにより、浮遊物質量（SS）の環境基準（25mg/L以下）を守れない日数を1/2程度に低減させる。また、選択取水設備の運用にあたっては、ダム湖内の濁度や水温などの水質観測を行い下流環境への影響に配慮した運用を行う。加えて、選択取水設備以外の水質改善対策についても関係機関と連携を図りながら検討を進めていく。

選択取水設備の設置（東北地方整備局：七ヶ宿^{しちかしゆく}ダムの事例）

また、濁水の長期化を低減させるため、長安口ダムに選択取水設備を設置する。

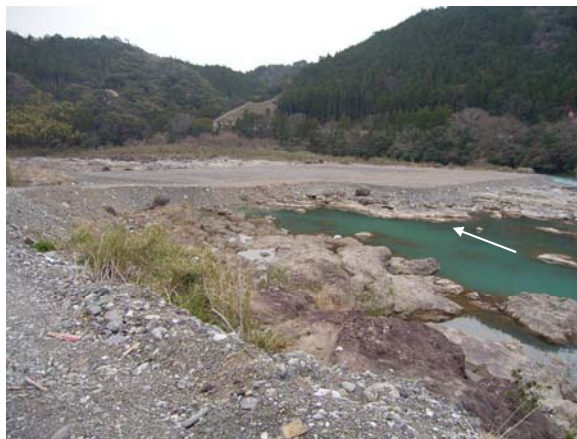
そこで、今後、長安口ダムの堆積土砂をダム下流の河道内へ運搬し、洪水時に下流へ供給されることで、動植物の生息・生育・繁殖環境の改善に資するとともに、流砂系一貫の総合的土砂管理の実施に向け、必要に応じて河道の平面横断形状や動植物の生息・生育・繁殖状況のモニタリング調査等を実施し、流砂量の管理目標を定める。

河道への砂レキ試験投入状況

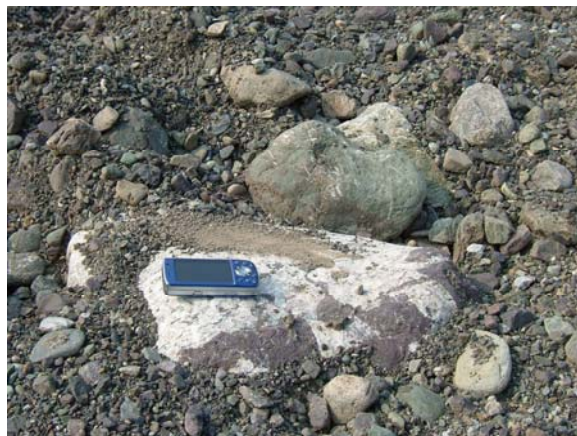
巨石を含む砂レキ

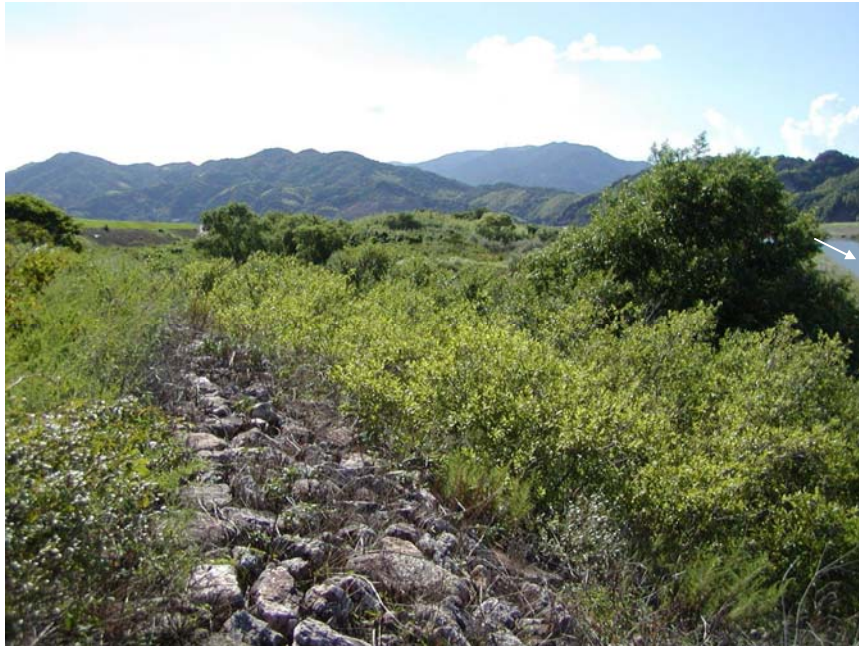
那賀川多自然川づくり（低水護岸：9.2km付近）

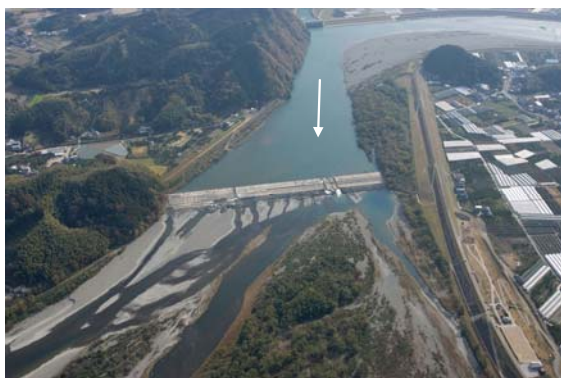
南岸堰

また、利水機能上必要性のなくなった既設堰については、床止め等の機能について検証し、魚類等の行き来に支障とならないような構造とする。

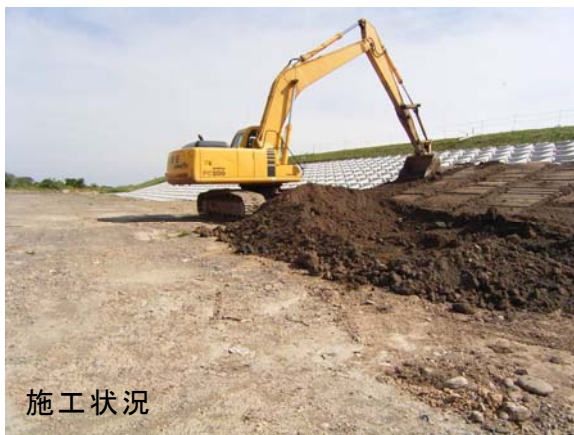
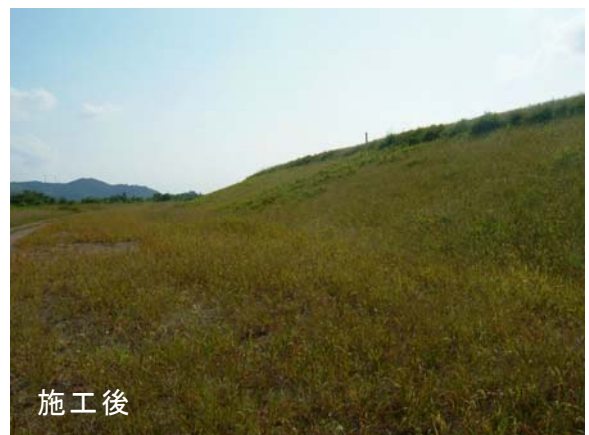
覆土の設置状況

河川工事の実施においては、多自然川づくりの理念に基づき低水護岸ではできる限り自然石や流域で生産される間伐材など自然素材を積極的に活用する。また、高水護岸でもできる限りコンクリートブロックを見せないように覆土を施し、植生を繁茂させる。

施工状況

施工後

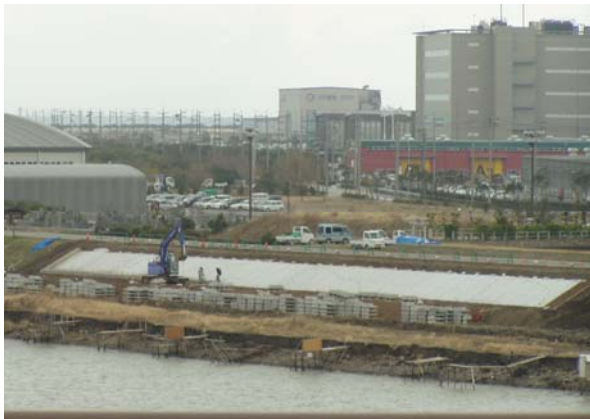
また、洪水後においても同様に、河川巡視や航空写真撮影、縦横断測量等により状況把握を行い、洪水の流下に支障を及ぼす流木等の処理(塵芥処理)を行うとともに、水衝部付近の局所洗掘等が見られる箇所については、その進行状況の把握及び周辺施設の点検等を実施した上で、必要に応じ護岸、根固等の修繕を実施するものとする。

護岸修繕

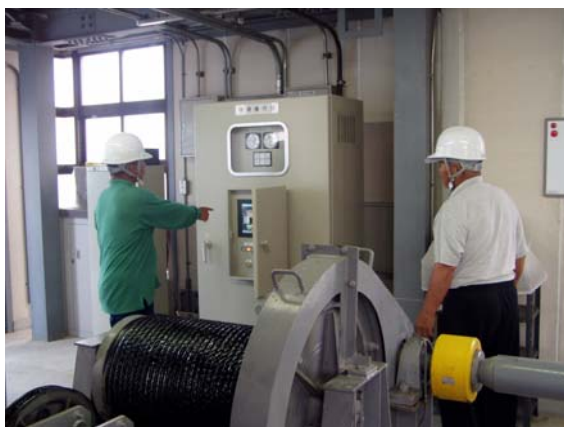
水門・排水門（樋門）及び排水ポンプ場（排水機場）の施設については、洪水時に良好な機能が発揮できるよう平常時の河川巡視・点検等で施設の損傷などの変状を早期に発見するように努める。また、ゲート操作等に係わる機械設備、電気設備を点検・調査し、施設の状態を適切に評価・把握する。施設の損傷、劣化等の変状が確認された場合は、迅速かつ効率的な補修を実施する。

水門の点検状況

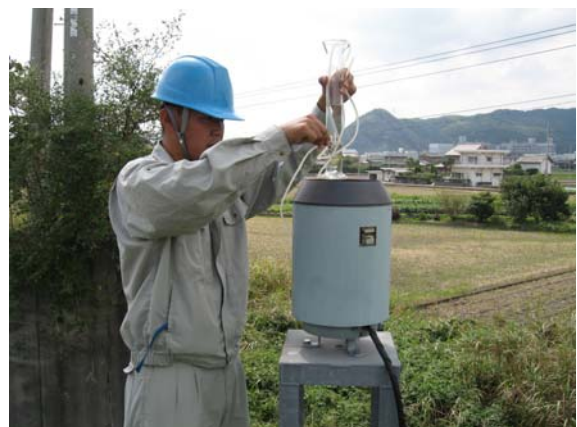
水文観測所（水位・雨量）については、月1回以上の頻度で保守点検を実施し、不具合・故障等を発見した場合には速やかに必要な対策を実施するものとする。

水文観測所の点検（雨量）

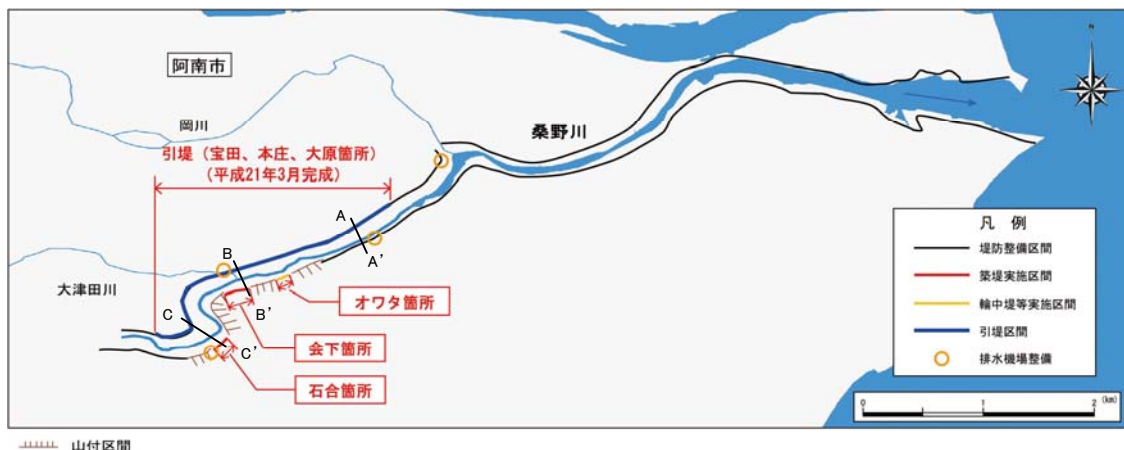
◆河道改修実施箇所（平面図）

桑野川では、平成11年6月の梅雨前線に伴う洪水により発生した浸水被害を契機として、平成11年度から平成21年度に緊急的な河道改修（引堤・河道掘削及び排水機場の整備）を実施しました。
