基本高水流量6,300m³/sの根拠

基本高水流量 $6,300\text{m}^3/\text{s}$ について

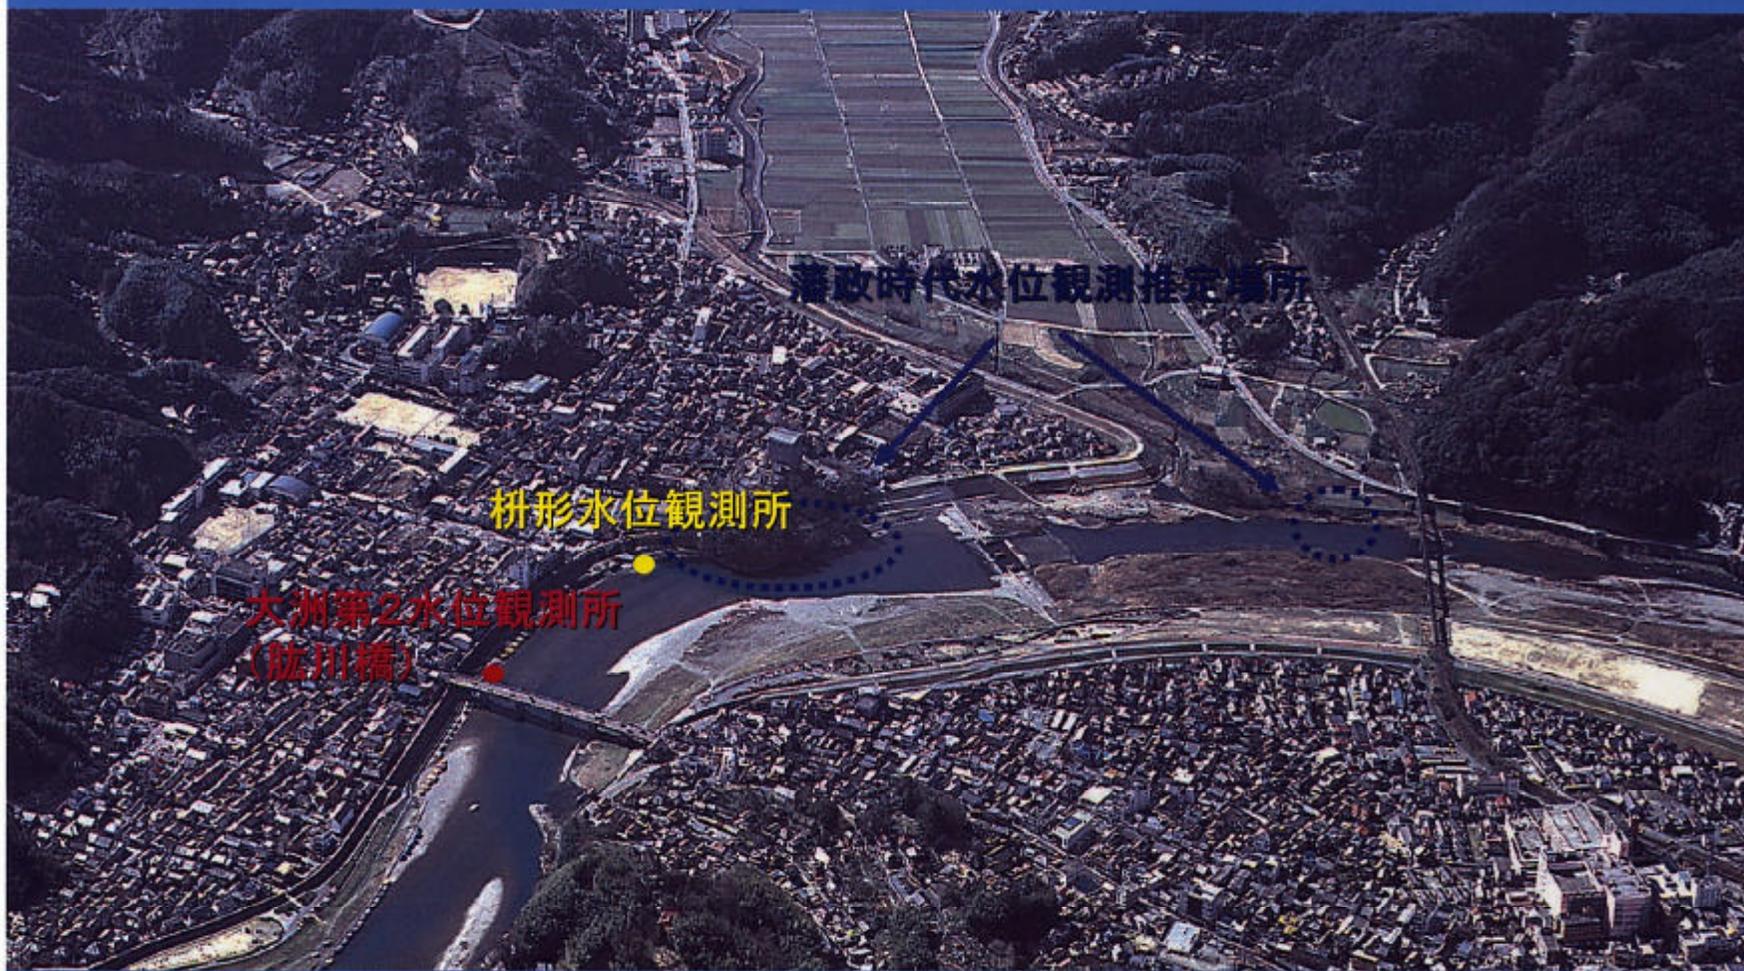
大洲地点の水位観測所の変遷

藩政時代元禄元年(1688)~1860の期間、加藤家家譜の水位観測推定場所
幕末、明治初めの動乱期は観測記録なし、明治中期~昭和29年までは枅形水位観測所
昭和29年からは、現在の大洲第2観測所で水位観測

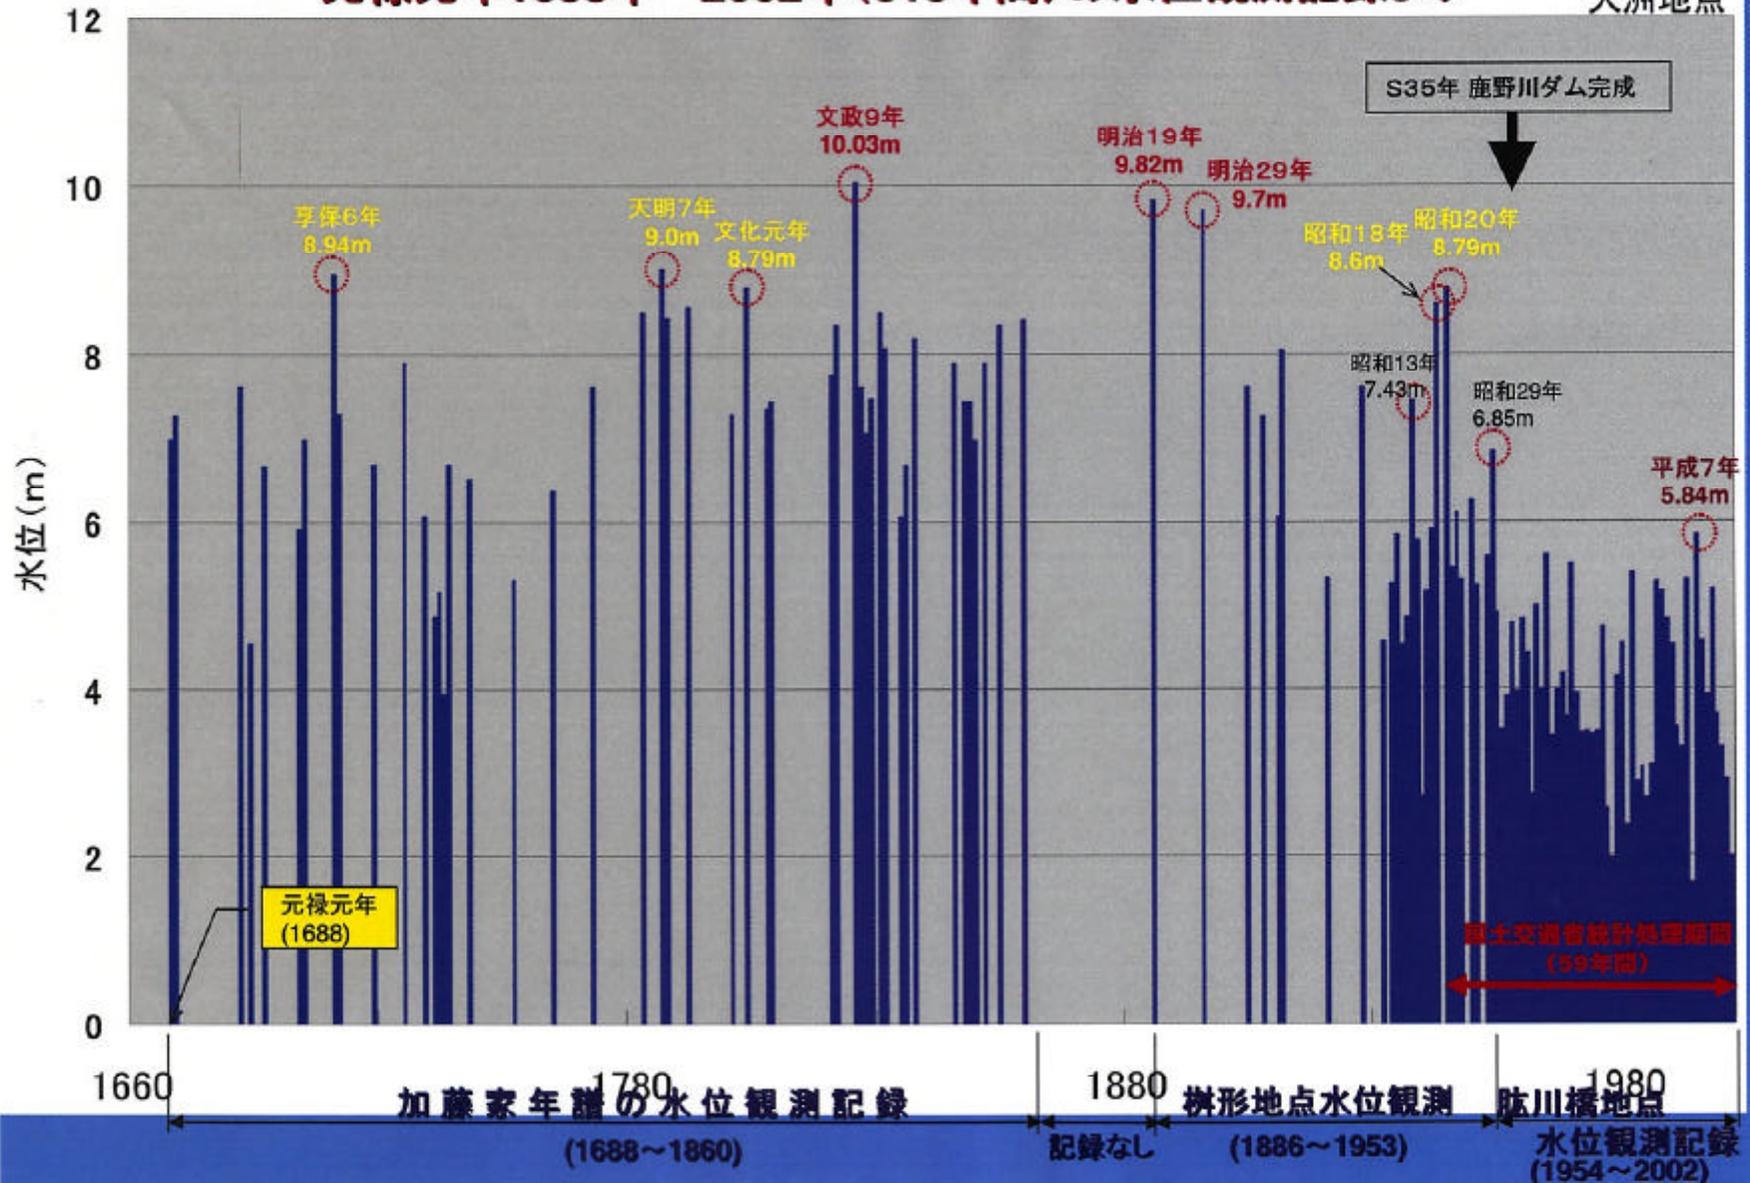
肱川の洪水水位比較グラフ

～ 元禄元年1688年～2002年(315年間)の水位観測記録より ～ 大洲地点

- 基本高水流量は、一般的に用いている降雨・流出解析より、 $1/100$ の流量を $Q=6,300\text{m}^3/\text{s}$ と算出。
- 過去59年間の年最大流量データの $1/100$ の確率計算により、検証。
- 加えて、過去約300年間の水位観測記録からも、基本高水相当の洪水(計画高水位を $1.3\sim 1.7\text{m}$ 超)が3回発生している。

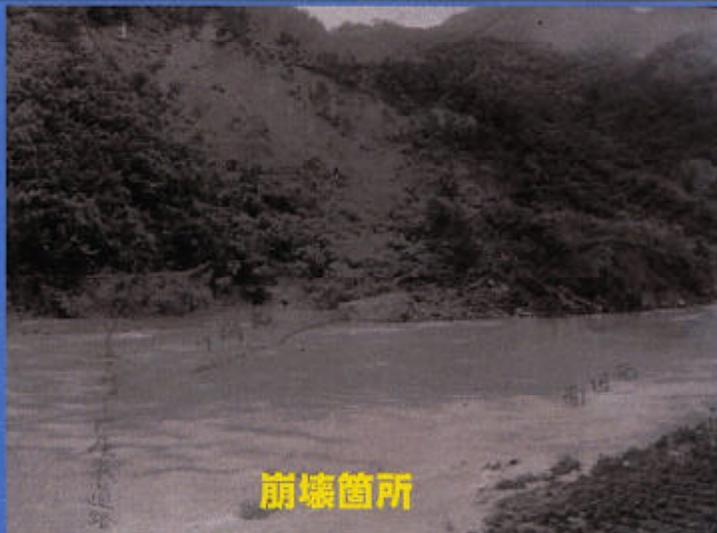
崩壊箇所

昭和18年洪水は、五十崎町杖の瀬で大規模な土砂崩壊が発生し、小田川をせきとめ、上流の五十崎町で大きな氾濫被害を発生させた。
