## 吉野川歴史探訪 吉野川上流の堤防整備 その2

～上流改修計画策定と変更～

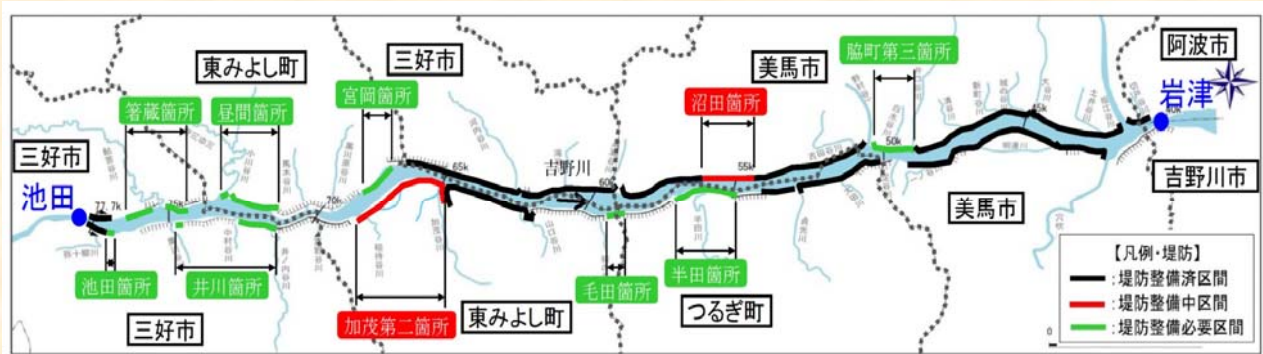
図1 吉野川上流の堤防整備状況図

※令和元年5月末時点の河川整備状況を記載

さて、吉野川上流（岩津から池田間）の堤防整備は、昭和24年に着手した第2期改修工事においても、なかなか着手できず、吉野川総合開発計画の事業化が進んだ昭和40年度に至ってようやく早明浦ダムの建設に着手したことにより、この区間の改修も可能になりました。吉野川上流の堤防整備は着手以降50年余りが経過していますが、平成30年度末の整備率は65.2%であり、未だ整備途上にあります。今月号は、少し専門的な話になりますが、堤防整備の前提となる治水計画について探訪しましょう。

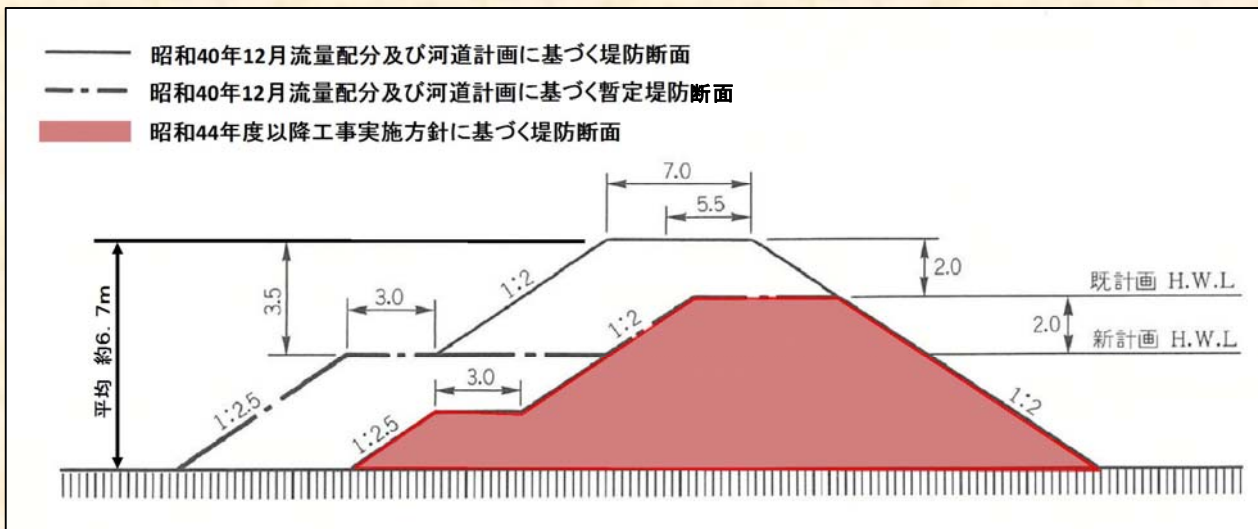
図5 S40.12計画及びS44年度以降工事実施方針の堤防断面の相違

その結果、新しい計画高水位は、図5のとおり従来より約2m低下するとともに、掘削計画は、現況の平均河床高に対して約1m程度下げることになりました。計画の川幅は岩津、美濃田の狭窄部を除いて、400~500mを確保しました。これらの変更は昭和43年に行い、昭和44年度以降の工事実施方針になりました。

堤防工事は、図5の横断図に示すとおり、計画高に対して約2m低い「暫定堤防断面」で施工する方式を採用しました。これは、無堤地区に対する改修の即効性を高めることに加えて、計画当初の問題点を再検討した後も柔軟に対応できるようにしたのです。

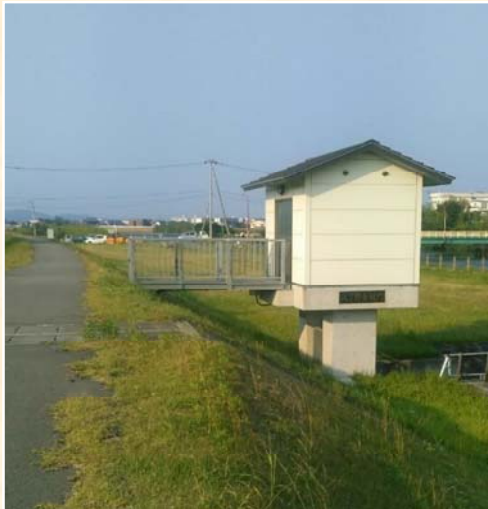
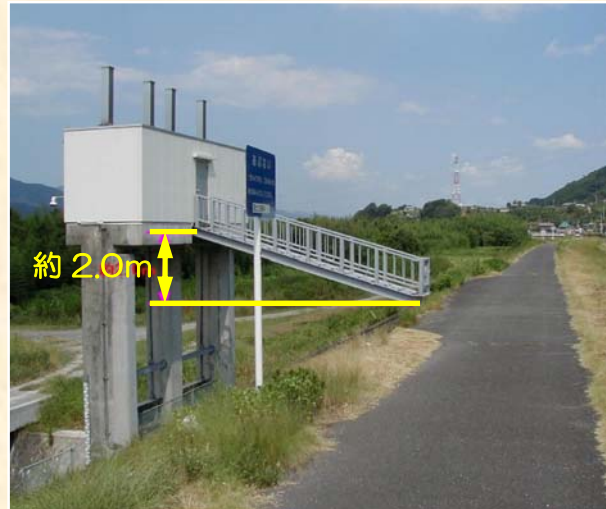
(左) 写真 2 八丁野東樋門 【旧吉野川 (北島町新喜来)】  
 (右) 写真 3 一ノ谷樋門 【吉野川 (美馬市穴吹町)】

美馬市、つるぎ町の国道192号から並走する吉野川堤防を眺めると所々に支川排水のための樋門をみることができます。通常の樋門形状は、写真2のように、堤防から操作室への管理橋は水平に架けられています。しかし、写真3は、小島橋から上流の美馬市穴吹町にある「一ノ谷樋門」(小島箇所)ですが、堤防から斜めに管理橋が架けられています。

先ほど、昭和43年の計画見直しにより、計画高水位を約2m下げたことを探訪したところですが、計画の見直しまでに工事着手した「小島箇所」、「貞光箇所」などの堤防は、「暫定堤防断面」で施工していましたが、構造物である樋門は計画変更前の完成堤を基準として工事を行っていたため、門柱、操作台の位置が高く樋門構造が大きくなっていました。

つまり、樋門は旧計画で作り、堤防は新計画で造ったため、管理橋を斜めに施工せざるを得なくなったものであり計画の変更による影響の一端を覗かせています。
