吉野川歴史探訪 堤防漏水対策のはじまり

さて、頻発する洪水から私たちの命や暮らしは、吉野川の大きな堤防で守られています。現在の堤防の多くは嵩上げ、拡築が行われ現在に至っています。また、水漏れ（漏水）対策も熱心に行われてきました。今回は、吉野川堤防の宿命とも言える漏水対策のはじまりについて探訪しましょう。

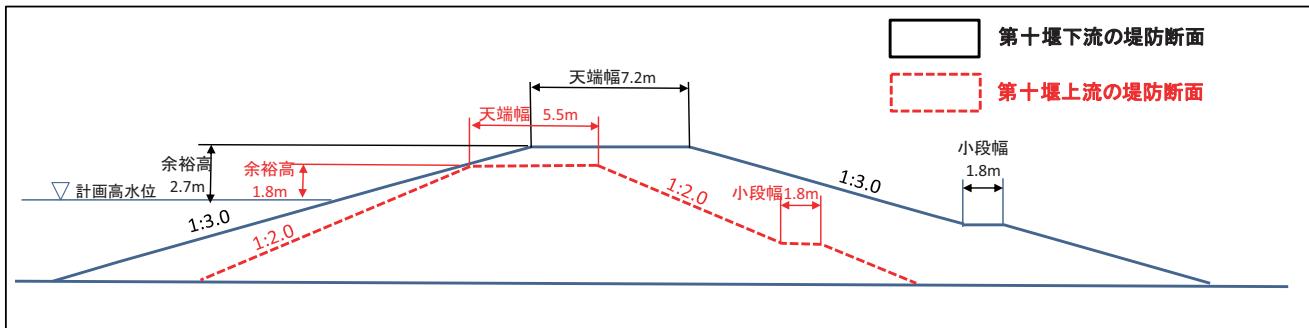
この堤防は、構造及び地勢的に大きく2つに分類できました。第十堰下流の堤防は、新設堤防として、断面は天端幅4間(7.2m)、余裕高1.5間(2.7m)、3割勾配で築造されました。一方、第十堰上流の堤防は、藩政末期から明治のはじめに藩政期の堤防を拡築したところが多く、断面は天端幅3間(5.5m)、余裕高6尺(1.8m)、2割勾配で築造されました。それぞれの堤防断面を比較した場合、第十堰上流の堤防は下流に比べて脆弱な堤防でした。(図1)。

図1 第十堰の堤防断面

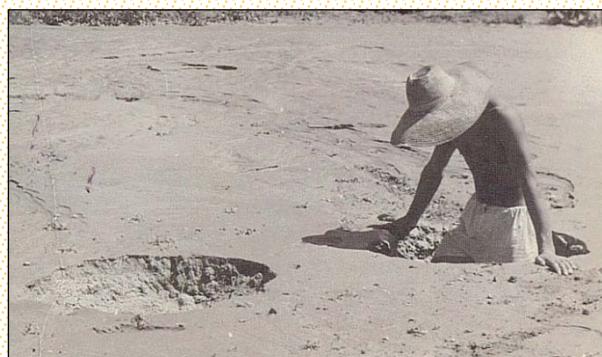
写真1 洪水が浸透してきた大穴（ガマ）

吉野川下流堤防の沿川における洪水時の堤防漏水は、ほぼ全川にわたっており、その状態も堤防法先からの漏水はもちろん、大洪水時には水位上昇に伴い、法面の崩壊が発生していました。また、堤防法先から相当離れた堤内地に大小の噴出口(写真1)が生じ湧水が堤内地に湛水して内水被害が生じたところもあったと言われています。

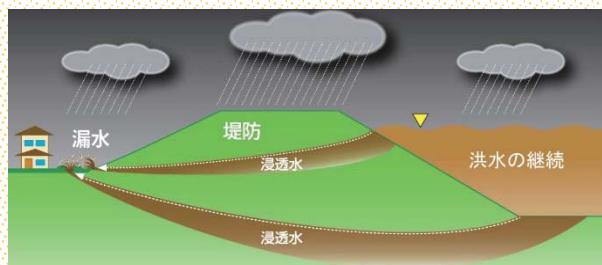
漏水：堤防の居住地側で水がふき出す現象で、河川水の堤防への浸透によるものと、基礎地盤の浸透による場合がある。河川水位が高く、その水位の継続時間が長いほど堤防に水が浸透し漏水が発生しやすくなり、堤防が崩れやすくなる現象。

図2 浸透による漏水発生のイメージ

第一期改修事業は21年を費やす徳島県最大の土木工事であり、連続堤防の整備により沿川住民が苦しんでいた水害から解放されることになり、堤防等の維持管理は、昭和3年に内務省神戸土木出張所から徳島県へ移管しました。その後、昭和9年9月室戸台風、昭和10年8月、昭和12年9月、昭和13年9月、昭和18年9月、昭和20年9月枕崎台風などの洪水が発生し、沿川各所で甚大な被害が発生しました。特に、昭和20年9月枕崎台風洪水は、当時の計画流量を上回りました。相次ぐ大型台風に見舞われながらも堤防は何とか持ちこたえましたが、疲弊した堤防は各所で漏水(図2)、法崩れ等が顕著になり、堤防居住地側の法先を掘削したところ無数の浸透孔が現れて、漸次拡大していく傾向にあり、これ以上放置することができない非常に危険な状態であったと言われています。

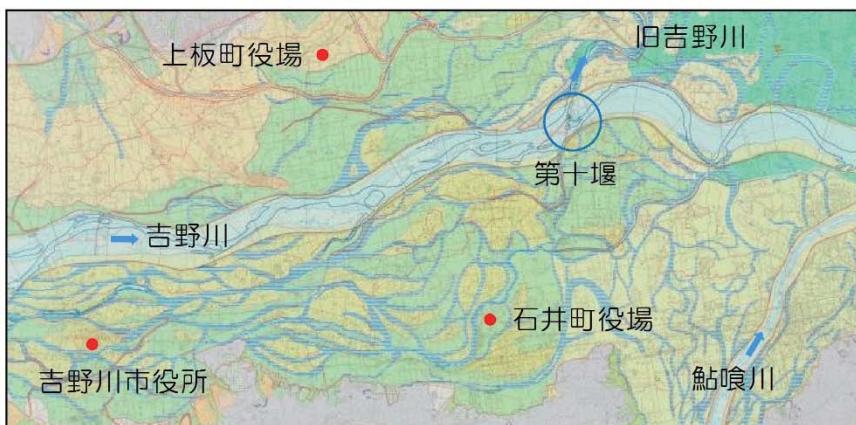
図3 「吉野川流域水害地形分類図」(筆者加筆)

特に、第十堰(河口から14km)から川島町に至るところは漏水がひどかったと言われ、これは、旧河道を締め切ってその上に堤防を整備(図3)したため、旧河道が透水層を形成したことや、築堤材料は河床を掘削した砂礫を利用したものが殆どであるため透水性が大きかったことに加え、そもそも堤防断面が小さいことによるものでした。

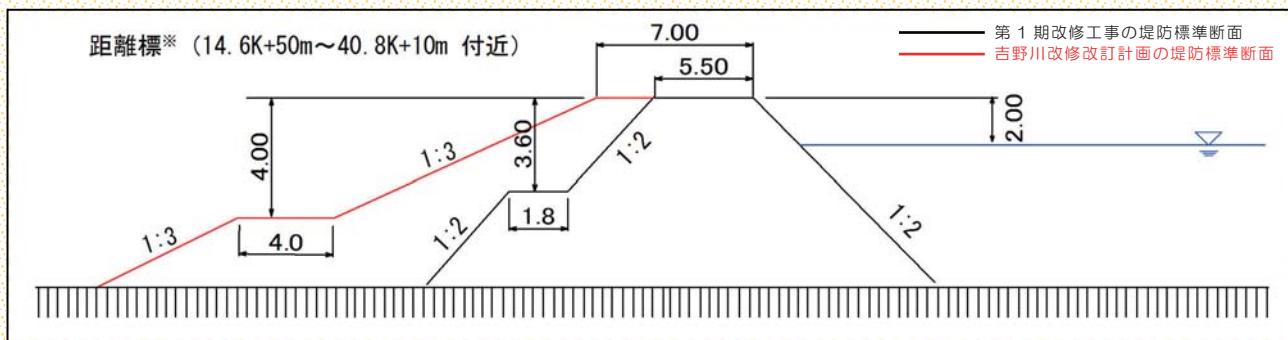
戦後、国による工事が再開されますが、その改修計画を審議する治水調査会吉野川小委員会でも、漏水問題は主要課題として取り上げられ対策に着手することになりましたが、着手当時は十分な知見もなく、その対策は漏水の浸潤線を低下させるため裏小段を延ばすことだと語られており、対策として堤敷幅を7~15m程度拡大するとともに、幅4mの小段を設置し空石張を施工するものでした(図4)。しかし、この対策だけでは不十分であると考えられ抜本的な対策工法を実施することが必要であると認識されました。

図4 吉野川堤防断面の変遷

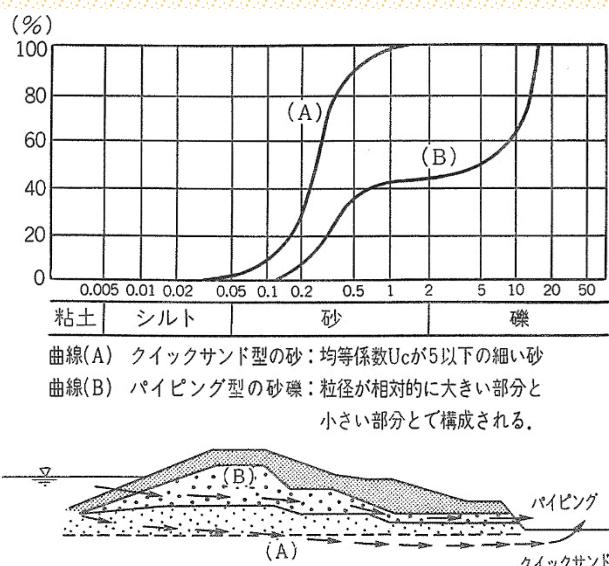
このため、堤防漏水に関する調査も昭和26年から対策工事と並行して実施することとなり、その内容は土質・地質調査、漏水量及び間隙水圧等の現地観測ならび模型実験など多岐にわたっていました。土質調査結果によると、吉野川の堤防材料は主に砂質土～砂で構成され透水性の高い状況で、堤防の基礎に近い部分が砂で中央部を構成している材料は砂礫となっていました(図5)。

図5 粒度曲線型と漏水の関係

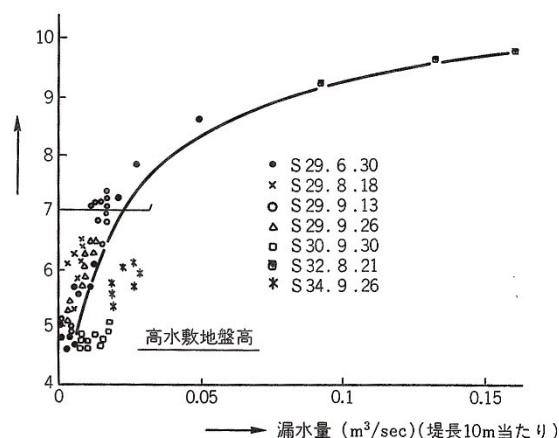
また、洪水時の漏水量についても観測されており石井町西覚円地区では吉野川の水位が7m以上になると漏水量が急激に増加すること(図6)や、何度か漏水を繰り返すことによって次第に漏水規模が大きく進行していく傾向が見られていました(図7)。この観測結果は堤防の老朽化を示す非常に貴重なデータとなっています。

図6 外水位～漏水量関係図（西覚円）

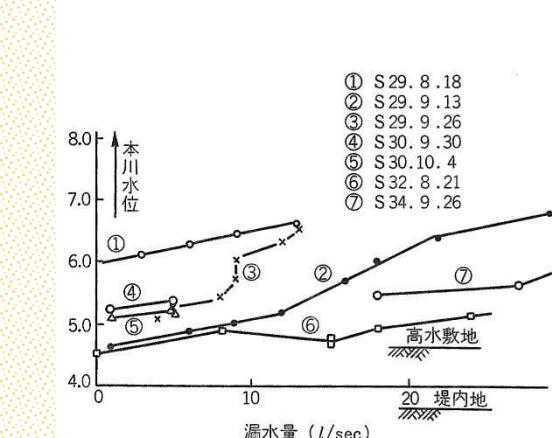
図7 西覚円漏水量と本川水位との関係

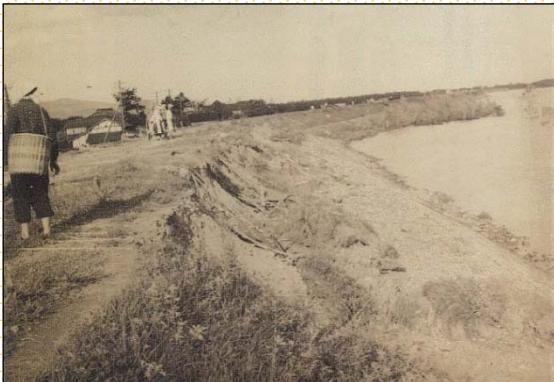
写真2 堤防決壊寸前の吉野川
(昭和29年9月ジューン台風)

吉野川の漏水対策は、調査を進めつつ手探りの状況で行われていましたが、昭和29年9月ジューン台風による洪水は、昭和24年に変更した計画流量に匹敵し、洪水時の最高水位は堤防天端から手で届くような感じであったと言われており、漏水や法崩れにより堤防決壊の寸前(写真2,3)の状況になりました。

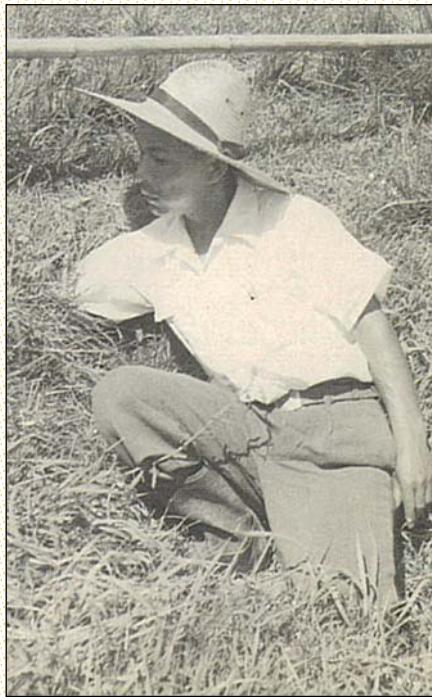
写真3 堤防にできた穴
(昭和29年9月ジューン台風)

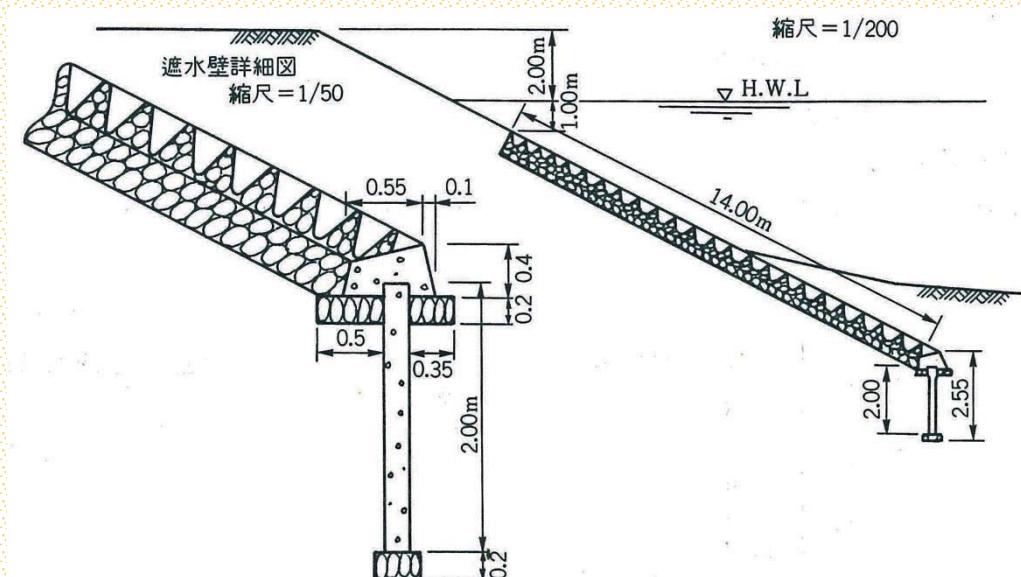
この洪水により被災したところでは復旧工事にあたり、地域の漏水特性を踏まえ様々な対策工法が試験的に行われました。そのうち、高原村平島地先では漏水により裏法が大崩壊しており、災害復旧工事として、図8のように、計画高水位より1.0m(昭和29年9月ジューン台風の被災水位と考えられる)下がりから練石張を、さらにその先に厚さ20cm、長さ2mのコンクリート遮水壁を施工しました。この工法は、吉野川の漏水防止工法の基本として広く施工されました。

図8 練石張及び遮水壁工法 (IIW護岸)

当時の漏水対策工法は、漏水が内水被害に直結していることもあり、漏水を止めることも視野に入れて検討を進めていたようですが、練石張と遮水壁を深く入れるに従って堤防漏水は減少したものの、堤防の下を通過して居住地側に噴き出す基礎地盤の漏水（基盤漏水）は対策前後においても、同程度の量が噴き出していました。旧河道を締め切った箇所で基盤漏水を止めることは困難であり、まずは、堤体の安定を第一目的にするような考え方へ変わったことが、その後の座談会で語られています。この考えは、現在も吉野川漏水対策の基本として受け継ぎ実施しています。

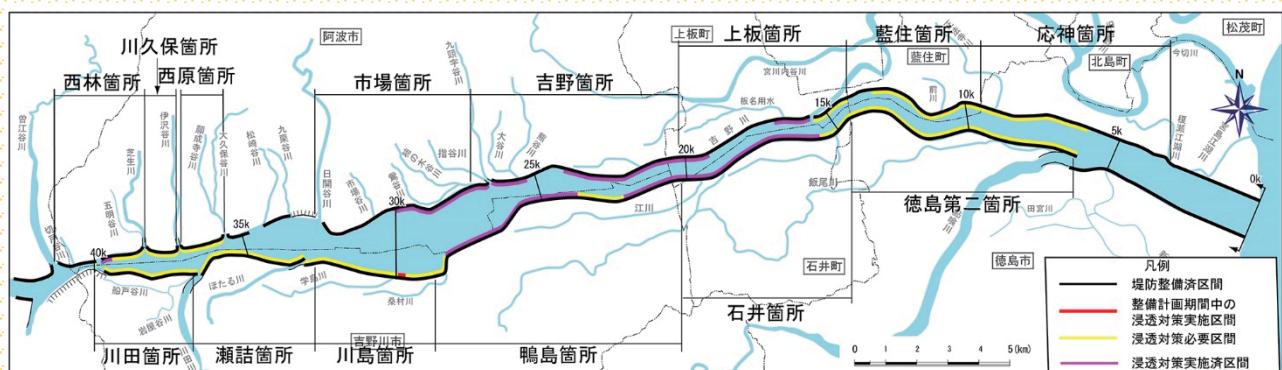
図9 漏水対策の実施状況

その後、昭和51年9月台風17号による長良川破堤を契機とした「堤防総点検」を踏まえた対策が昭和後期に行われ、平成中期以降は、「浸透流解析に基づく堤防の照査方法」が確立されたことを踏まえて、漏水対策の全体計画を見直し事業を実施しています(図9,10)。

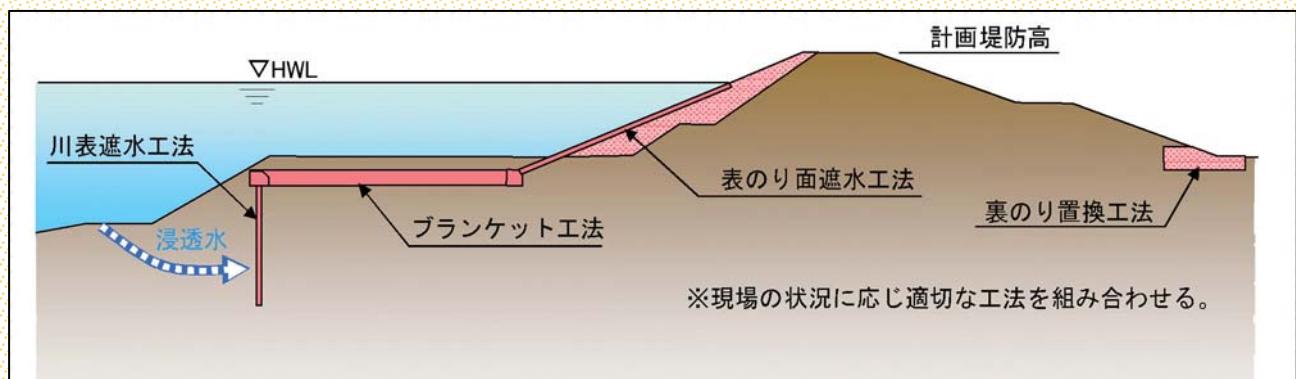
図10 漏水対策のイメージ図
