第5章 侵食と対策工の実績

5.1 河道状況

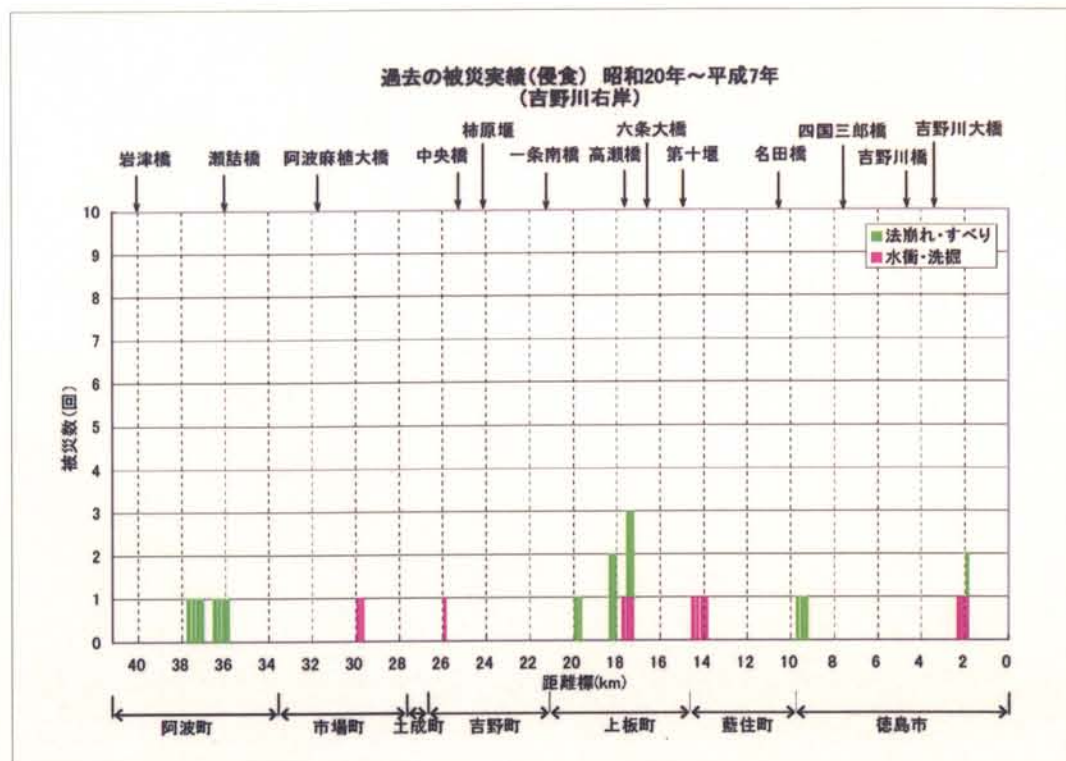
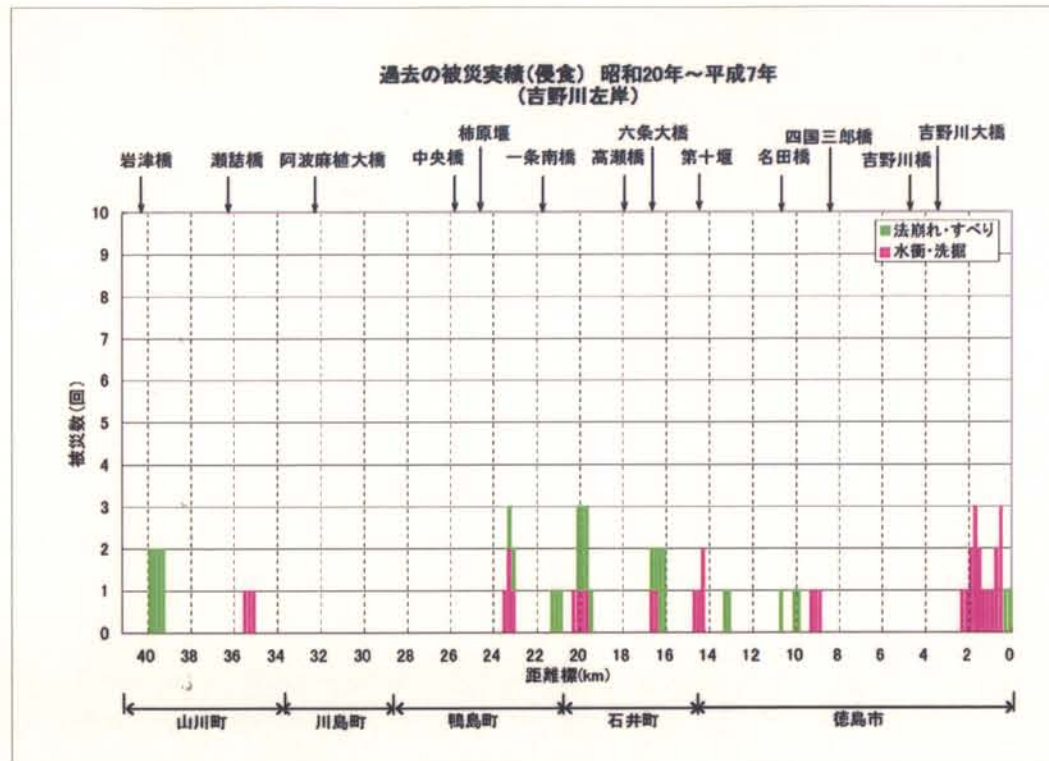
図5.4 侵食に関する被災実績と地形区分

侵食に対する被災実績を「水衝・洗掘」及び「法崩れ・すべり」で分け、次ページに示した。

- 侵食による被災は、吉野川・旧吉野川・今切川のいずれの河川にも見られる。
- 吉野川では、「水衝・洗掘」による被災を繰り返し受けている箇所は、河口部左岸に多く見られる。
- 旧吉野川・今切川では、「水衝・洗掘」による被災が全体的に認められる。
- 「法崩れ・すべり」による被災は、吉野川で昭和 29 年の出水時に多く発生している。

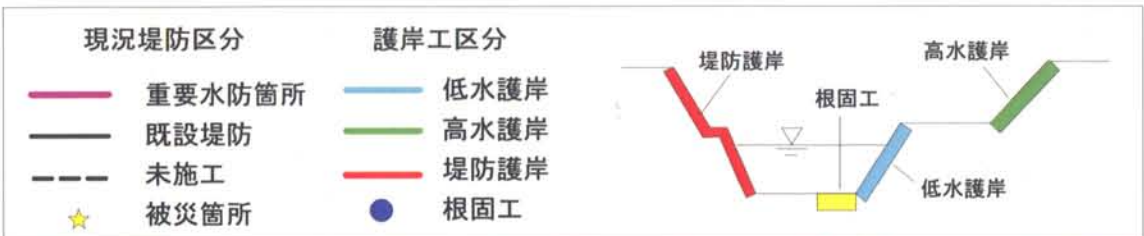
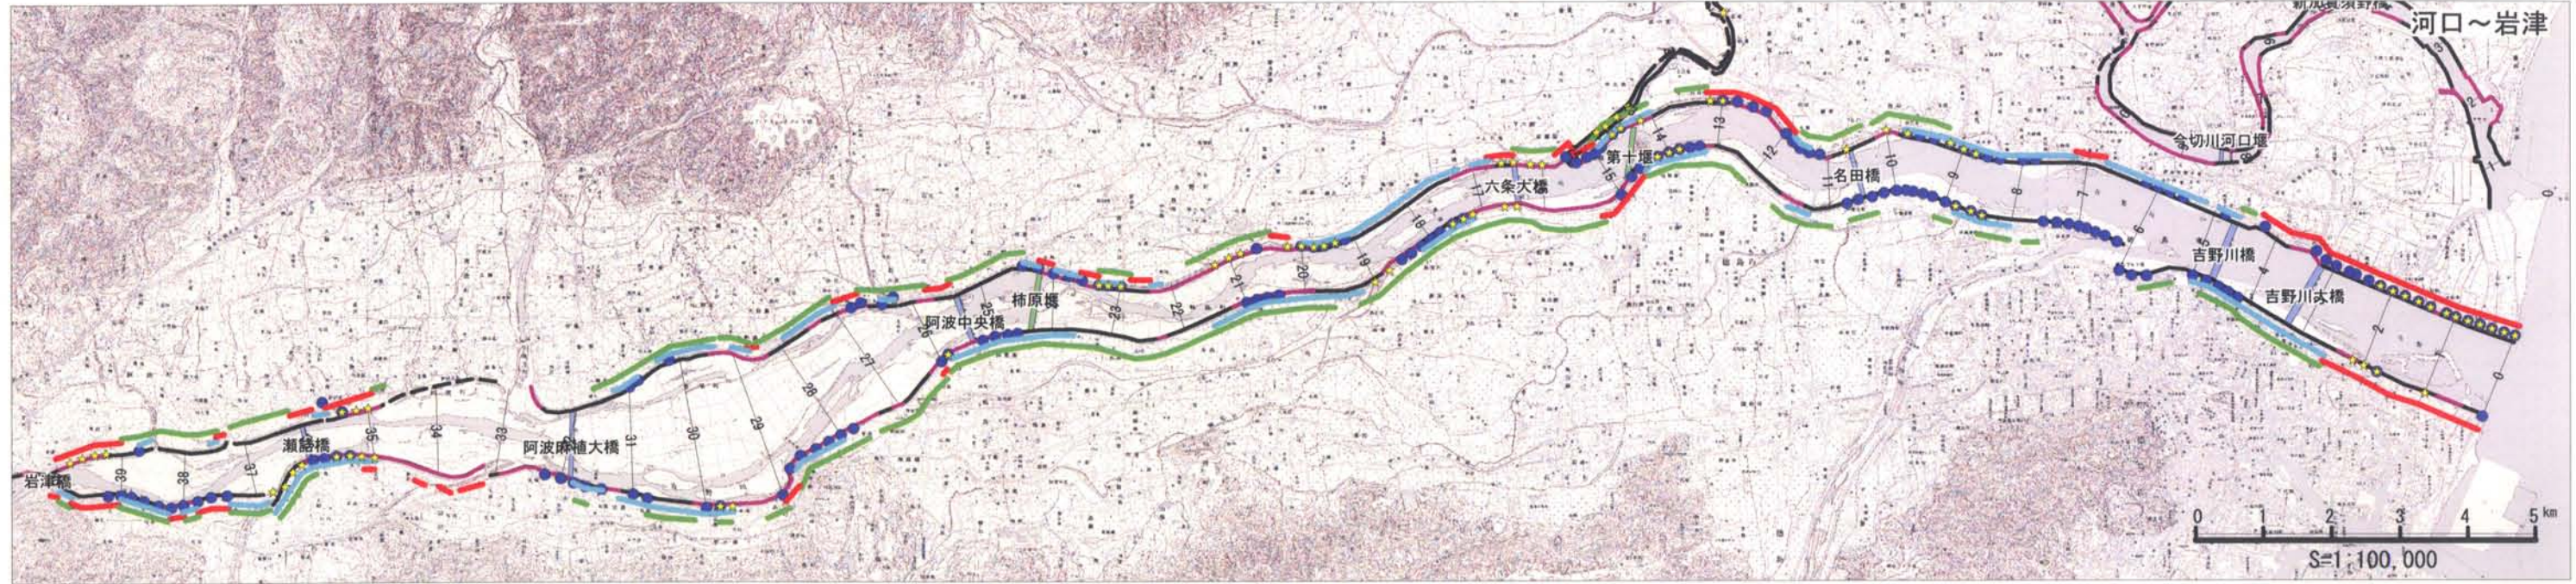
図5.5 護岸工の区分

護岸（法覆）工の現状について、低水護岸、高水護岸及び堤防護岸にわけて平面図に示す。
過去に、被災を受けた箇所については、災害復旧の護岸工が施されている。
